# Stockholms framtida avloppsrening

**Underlagsrapport : Fullskaleförsök transporter Bromma**

**Utförd av : Ansvarsbesiktning AB**

**Rapportnummer:** 14028-R001

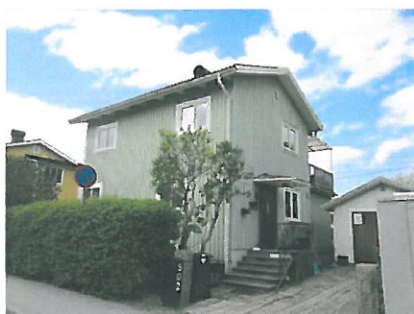
## 5.1. Mattan 1

Fastighet: Mattan 1  
Adress: Drottningholmsvägen 502  
Byggnadstyp: Enfamiljshus  
Undergrund: Lera  
Grundläggning: Grundsulor  
Stommateriel: Betonghålstén/trä  
Fasad: Trä

Riktvärde: 6 mm/s

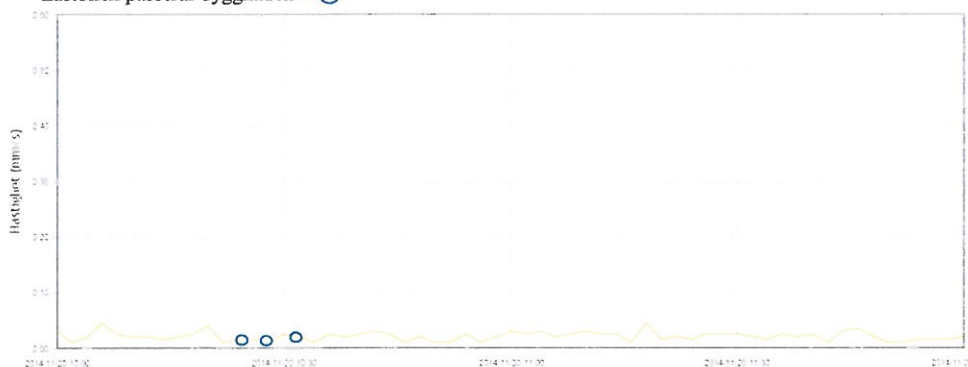
Tabell och graf över uppmätta vibrationer vid fullskaleförsöket

| Tid | 10:24:09 | 10:27:16 | 10:30:15 |
| mm/s | 0,01 | 0,01 | 0,02 |

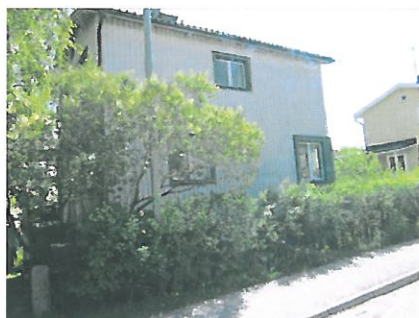
## 5.2. Ryssmuren 19

Fastighet: Ryssmuren 19  
 Adress: Drottningholmsvägen 501  
 Byggnadstyp: Enfamiljshus  
 Undergrund: Lera  
 Grundläggning: Grundsulor  
 Stommaterial: Betonghålstén/trä  
 Fasad: Trä

Riktvärde: 6 mm/s

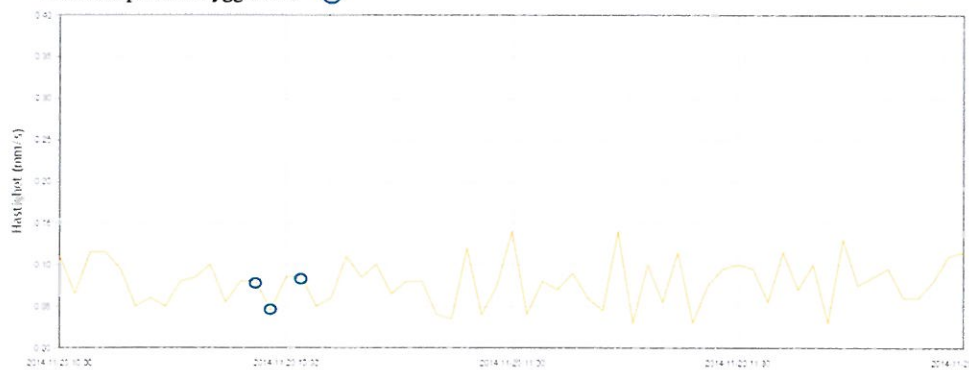
Tabell och graf över uppmätta vibrationer vid fullskaleförsöket

| Tid | 10:24:09 | 10:27:16 | 10:30:24 |
| mm/s | 0,08 | 0,04 | 0,09 |

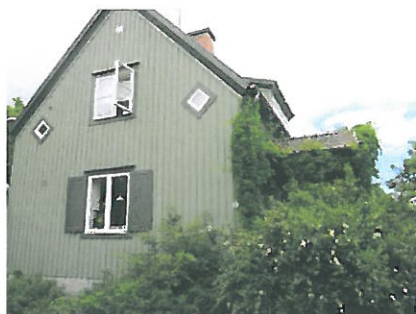
### 5.3. Skallran 2

Fastighet: Skallran 2  
 Adress: Storskogsvägen 42  
 Byggnadstyp: Enfamiljshus  
 Undergrund: Okänd, bedömt lera  
 Grundläggning: Grundsulor  
 Stommaterial: Betonghålstén/trä  
 Fasad: Trä

Riktvärde: 6 mm/s

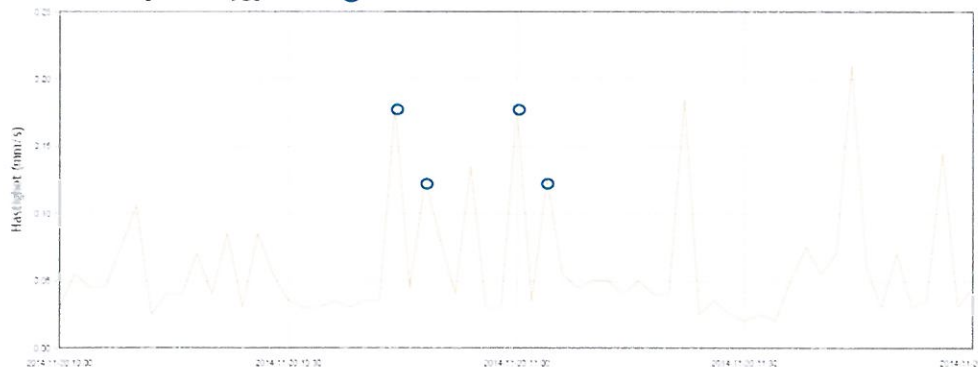
Tabell och graf över uppmätta vibrationer vid fullskaleförsöket

| Tid | 10:42:06 | 10:46:07 | 10:58:27 | 11:02:51 |
| mm/s | 0,18 | 0,13 | 0,18 | 0,13 |

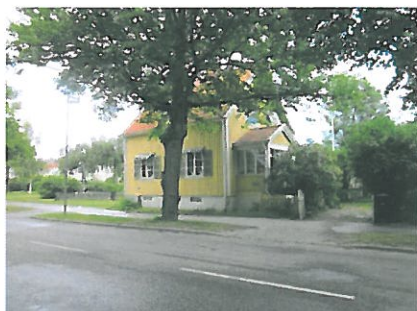
## 5.4. Skallran 1

Fastighet: Skallran 1  
Adress: Alviksvägen 200  
Byggnadstyp: Enfamiljshus  
Undergrund: Okänd, bedömt lera  
Grundläggning: Grundsulor  
Stommaterial: Betonghålstén/trä  
Fasad: Trä

Riktvärde: 6 mm/s

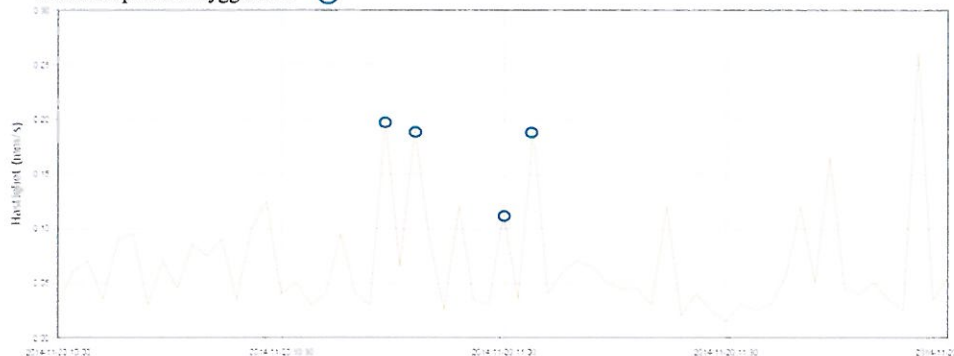
### Tabell och graf över uppmätta vibrationer vid fullskaleförsöket

| Tid | 10:42:09 | 10:46:04 | 10:58:30 | 11:02:48 |
| mm/s | 0,20 | 0,19 | 0,12 | 0,19 |

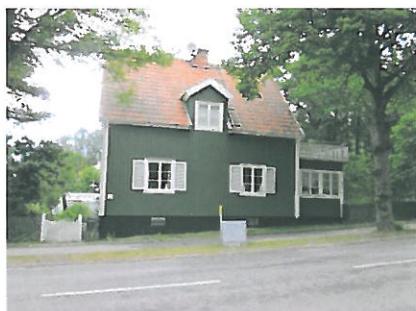
## 5.5. Teddybjörnen 1

Fastighet: Teddybjörnen 1  
 Adress: Alviksvägen 194  
 Byggnadstyp: Enfamiljshus  
 Undergrund: Okänd, bedömt lera  
 Grundläggning: Grundsulor  
 Stommaterial: Betonghålstén/trä  
 Fasad: Trä

Riktvärde: 6 mm/s

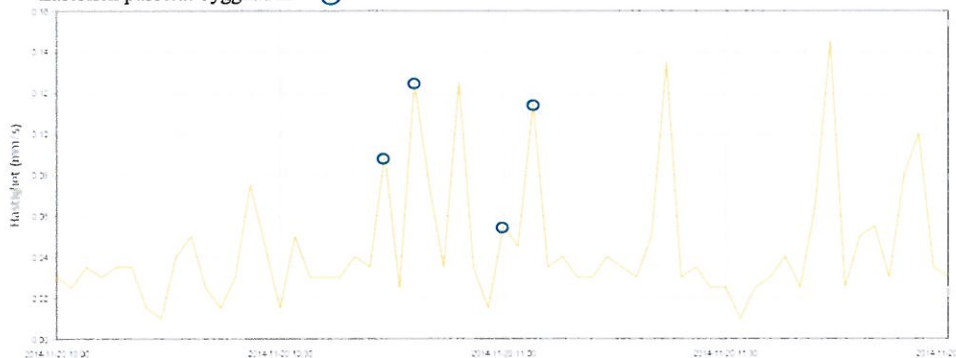
Tabell och graf över uppmätta vibrationer vid fullskaleförsöket

| Tid | 10:42:00 | 10:46:13 | 10:58:21 | 11:02:57 |
| mm/s | 0,09 | 0,13 | 0,06 | 0,12 |

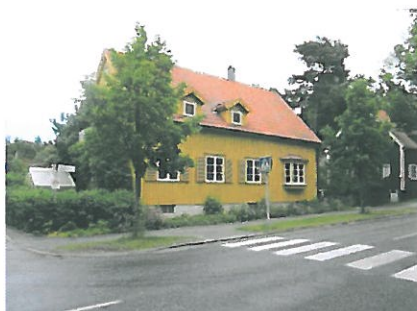
## 5.6. Teddybjörnen 2

Fastighet: Teddybjörnen 2  
 Adress: Storskogsvägen 39  
 Byggnadstyp: Enfamiljshus  
 Undergrund: Lera  
 Grundläggning: Grundsulor  
 Stommaterial: Betonghålstén/trä  
 Fasad: Trä

Riktvärde: 6 mm/s

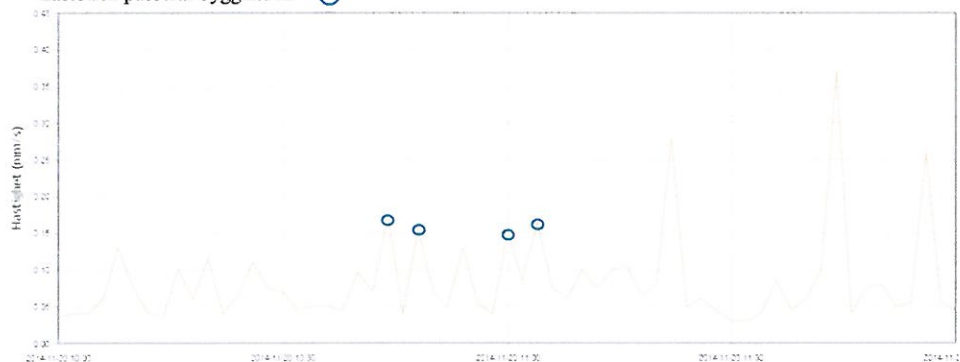
*Tabell och graf över uppmätta vibrationer vid fullskaleförsöket*

| Tid | 10:42:03 | 10:46:10 | 10:58:24 | 11:02:54 |
| mm/s | 0,17 | 0,15 | 0,15 | 0,17 |

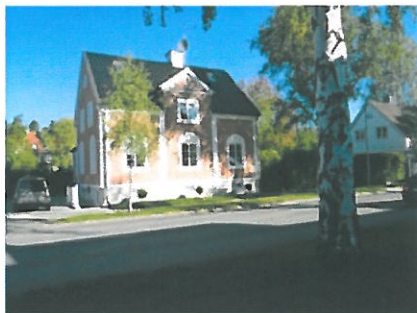
## 5.7. Sjumilastövlarna 12

Fastighet: Sjumilastövlarna 12  
 Adress: Alviksvägen 164  
 Byggnadstyp: Enfamiljshus  
 Undergrund: Lera  
 Grundläggning: Grundsulor  
 Stommaterial: Betonghålstén/trä  
 Fasad: Puts

Riktvärde: 4 mm/s

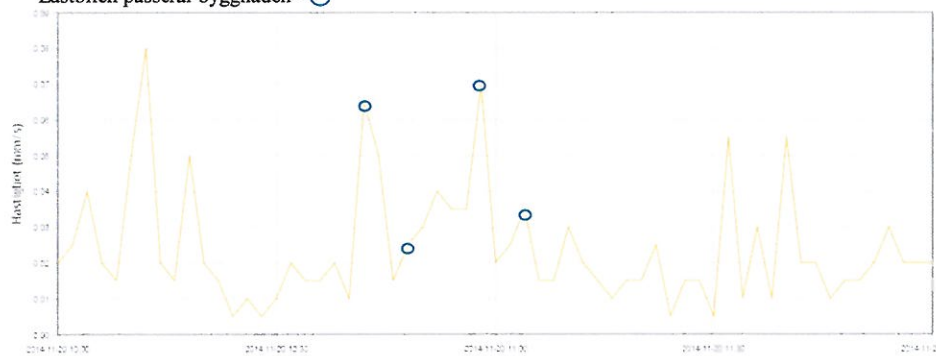
Tabell och graf över uppmätta vibrationer vid fullskaleförsöket

| Tid | 10:41:19 | 10:47:00 | 10:57:39 | 11:03:45 |
| mm/s | 0,07 | 0,03 | 0,07 | 0,04 |

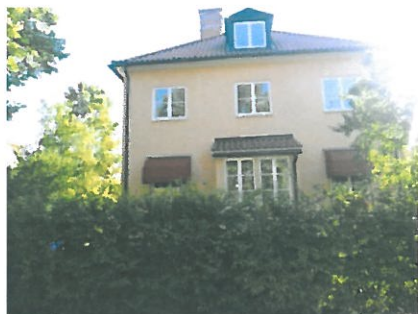
## 5.8. Biskötaren 9

Fastighet: Biskötaren 9  
Adress: Alviksvägen 59  
Byggnadstyp: Flerfamiljshus  
Undergrund: Lera  
Grundläggning: Grundsulor  
Stommaterial: Betonghålstén/tegel/trä  
Fasad: Puts

Riktvärde: 4 mm/s

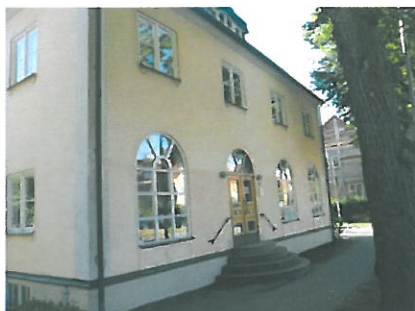
## 5.9. Lindarna 10

Fastighet: Biskötaren 9  
 Adress: Alviksvägen 43  
 Byggnadstyp: Kontor/företag  
 Undergrund: Lera  
 Grundläggning: Grundsulor  
 Stommaterial: Betonghålstén/tegel/trä  
 Fasad: Puts

Riktvärde: 4 mm/s

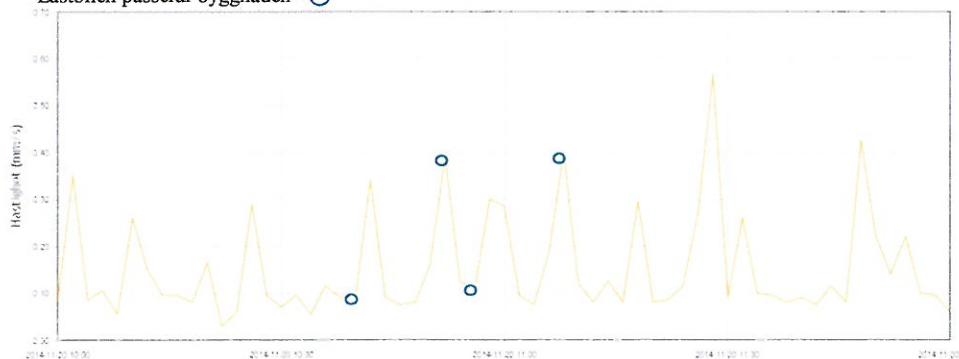
Tabell och graf över uppmätta vibrationer vid fullskaleförsöket

| Tid | 10:39:48 | 10:50:42 | 10:54:56 | 11:06:37 |
| mm/s | 0,09 | 0,39 | 0,10 | 0,40 |
