Mecanismo de Reclamaciones

Banco Europeo de Inversiones

#### **a. Extracción minera ilegal y dique**

#### **b. Desaparición del Humedal Lagunas Lancaster**

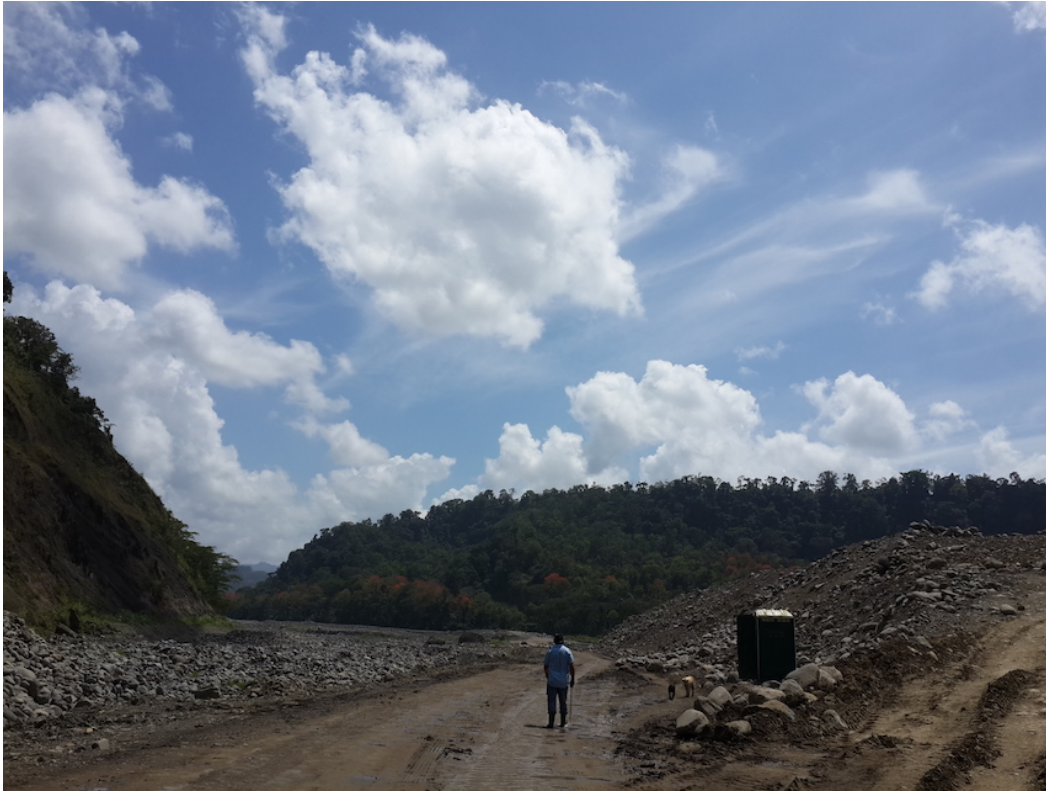
El ICE dentro de sus actividades cambió todo el paisaje del río, desviando su curso hacia la izquierda y construyendo un dique que serviría de carretera para la maquinaria que extraía material del río para la construcción de la represa. Hacia el margen derecho entre el dique y las laderas el ICE procedió a hacer extracción de material.

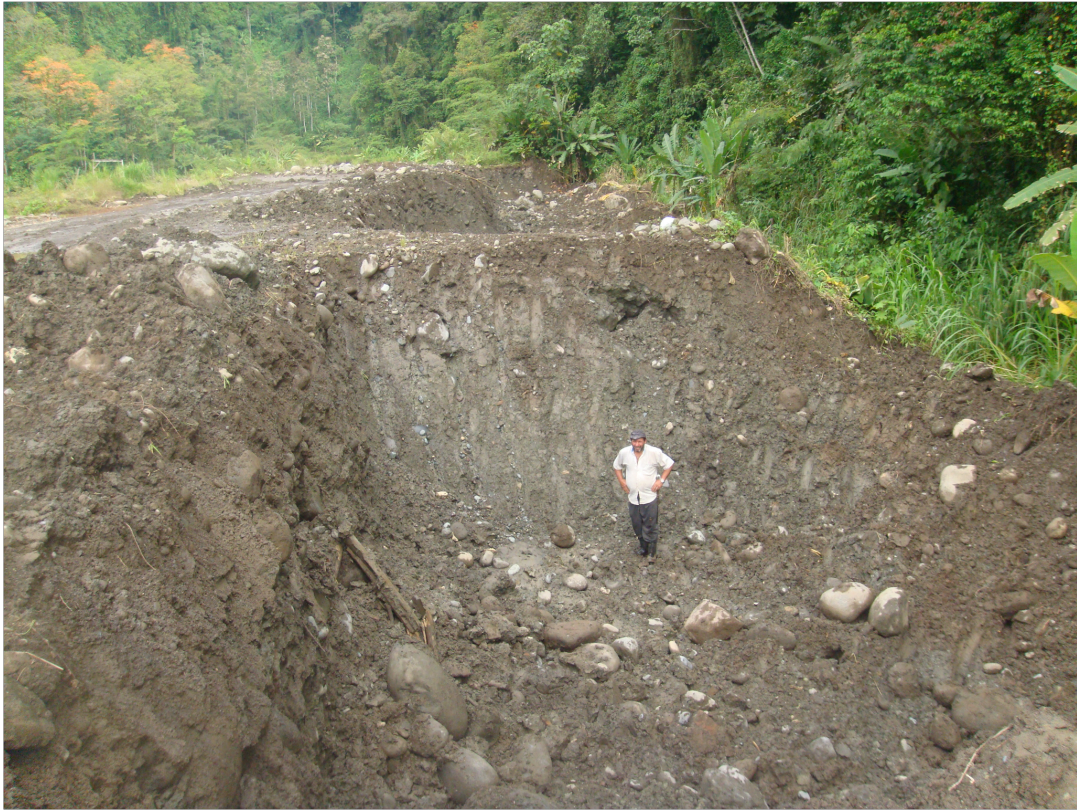
En el margen derecho se fue dejando una cantidad de huecos donde se iba extrayendo el material. Desde el inicio de la construcción del proyecto se están dando enormes deslizamientos en las fincas y sus laderas, el ICE por su lado señala que son efectos naturales. De la foto posterior podemos sacar conclusiones propias, estos huecos están ubicados en los cimientos de las laderas y llegan a medir 5 metros de profundidad. En el Estudio de Impacto Ambiental (EIA) se establece lo siguiente:

El margen derecho del río se caracteriza por altos riscos que colindan con el cauce. En una crecida el río se llevó el dique y terminó llenando los huecos con agua causando deslizamientos a lo largo de varias propiedades del margen derecho. Al día de hoy el ICE afirma que los derrumbes no tienen nada que ver con su intervención en el Río, las pruebas geológicas históricas demuestran todo lo contrario.

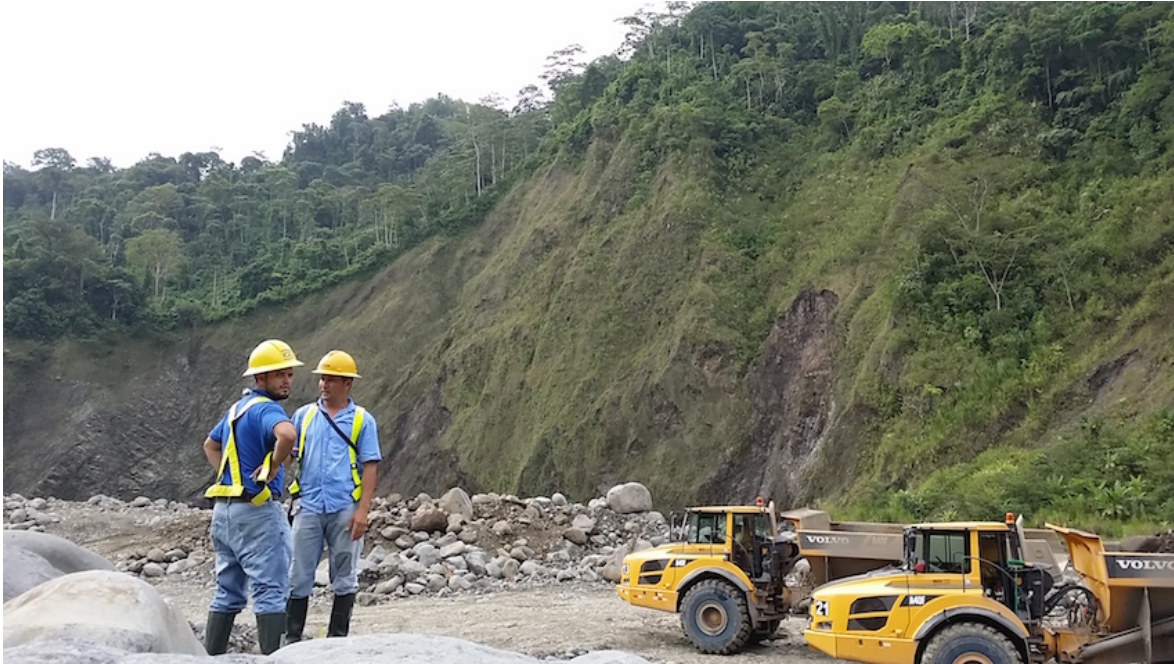
La Laguna Lancaster se ubica hacia la cola del embalse en la cima de un risco donde el ICE extrajo material de sus laderas. Las concesiones de retiro de material del ICE se limitan al material aluvial y no incluyen extracción minera. Además nótese que estas laderas no se encuentran dentro del área de expropiación y son propiedad privada. Por tanto, la extracción de material ilegal de las laderas de la Finca Lagunas Lancaster constituye una violación a la propiedad privada y un daño a la misma que ellos deben resarcir.

(Extracción de material en las laderas que sostienen la Laguna Lancaster)

2. Que se tomen medidas compensativas y de reparación que aseguren la estabilidad de la pared que divide la Laguna Lancaster “abajo” del cauce del río Reventazón.

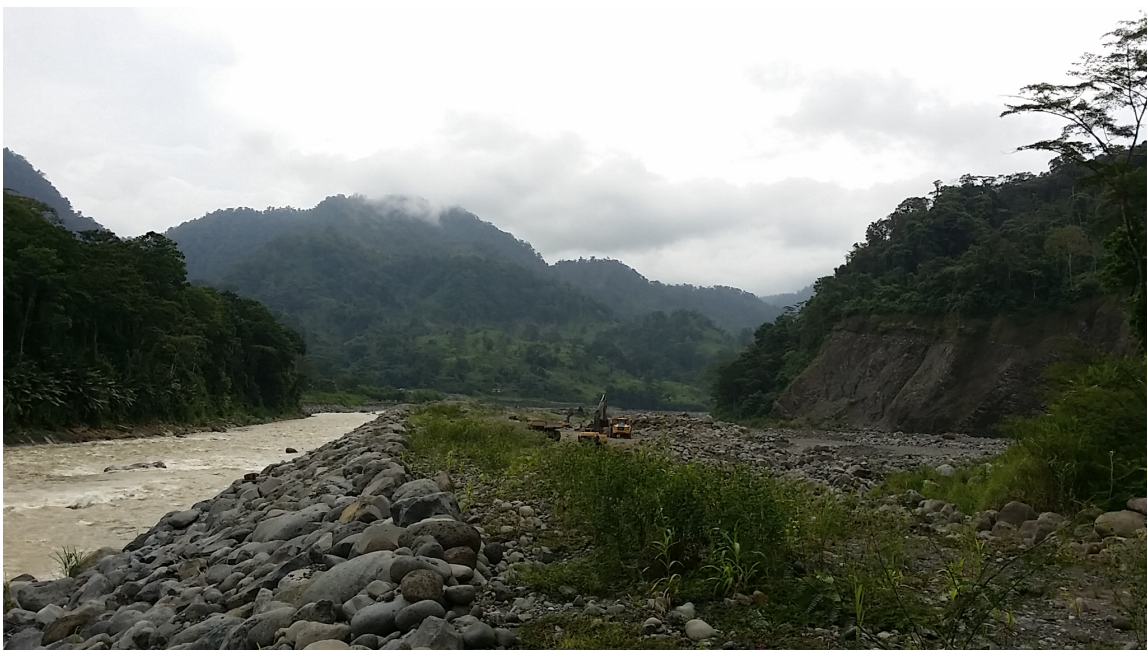
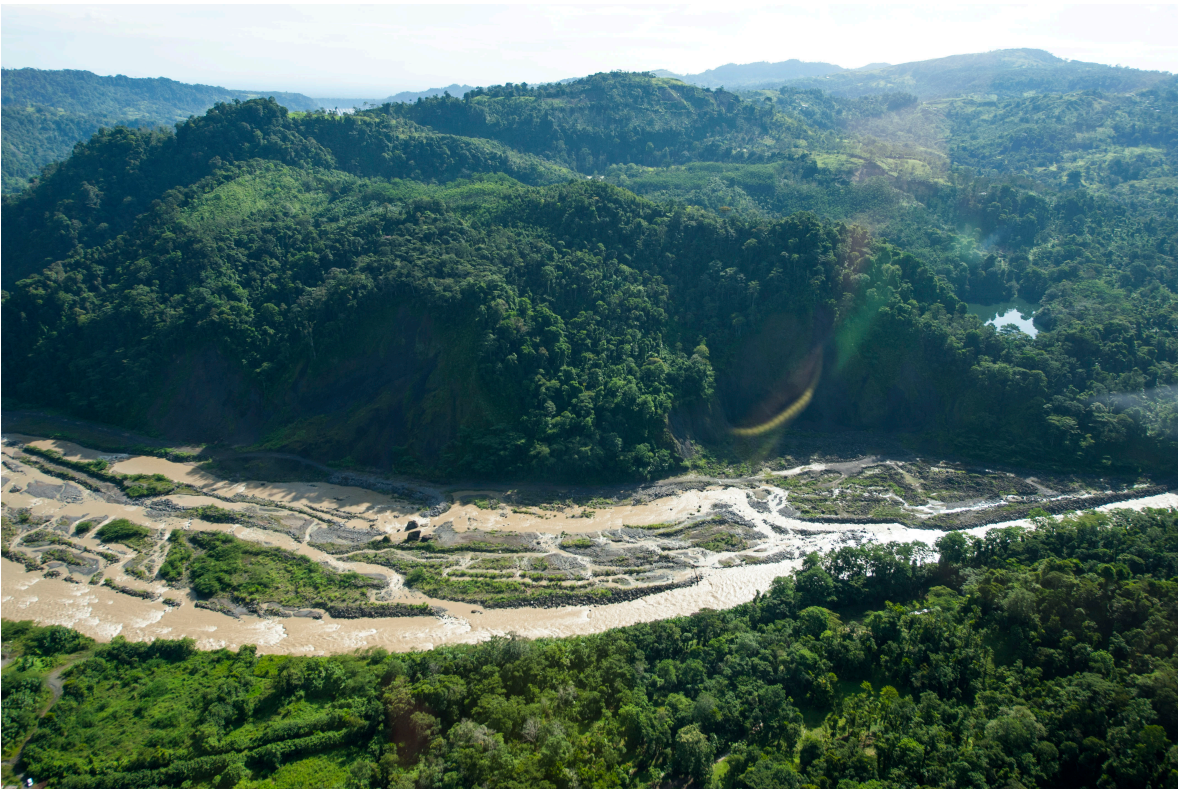
(Restos del Dique después de la crecida del río)

3. Que se tomen las medidas necesarias para que se corrija o se retorne el cauce del río Reventazón a su cauce normal antes de la intervención del ICE y no continúe erosionando la pared de la Laguna Lancaster “abajo”.

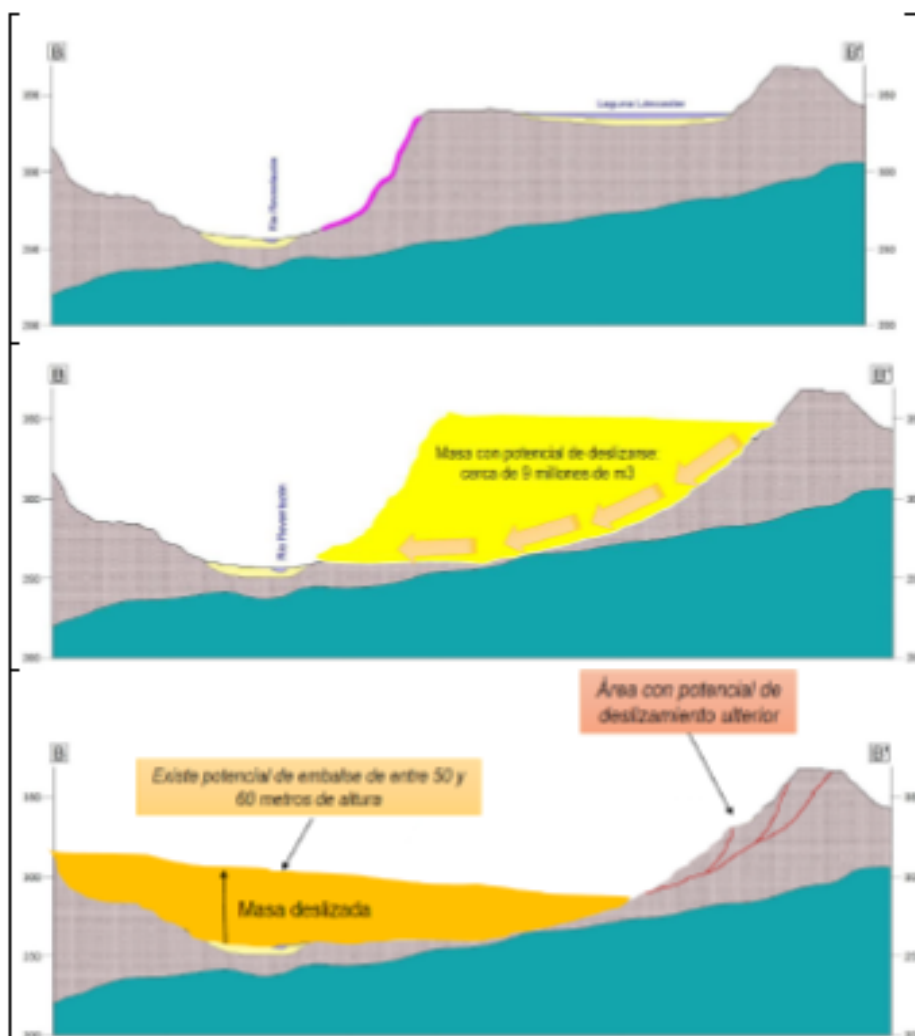
Lamentablemente el ICE estuvo socavando la base del risco donde se encuentra ubicado el Humedal Laguna Lancaster y puso en peligro de desplome al humedal, como evidencia pericial se elaboró un estudio geológico independiente. Según el estudio realizado por geólogos y expertos, el humedal presenta un serio riesgo de desplome debido a la acción de extracción de material de sus bases. El factor de elevación del nivel freático por el llenado del embalse también presenta un gran riesgo falseando aún más el material.

El desplome del Humedal Laguna Lancaster se traduciría en un desastre ambiental que significaría la entrada de aproximadamente 9 millones metros cúbicos de sedimento, agua, material vegetal, piedra volcánica y otros materiales hacia el embalse, creando gran problemática para el PH Reventazón, y las comunidades aledañas. Las consecuencias económicas tanto para el Proyecto como para el país serían nefastas. Las consecuencias de vidas humanas para pueblos aguas abajo como Pascua serían terribles.

**Fig. 3.24.** Perfil geológico B-B' y escenario crítico en caso de que se presente una muy alta inestabilidad de la ladera de la margen derecha en el Sitio Lancaster. Se estima que se podría desplazar una masa de cerca de 9 millones de m<sup>3</sup> que podría represar el cauce del Río Reventazón con consecuencias muy negativas aguas abajo del sitio, particularmente para el área de embalse y sitio de presa del PH Reventazón y los terrenos inmediatos.

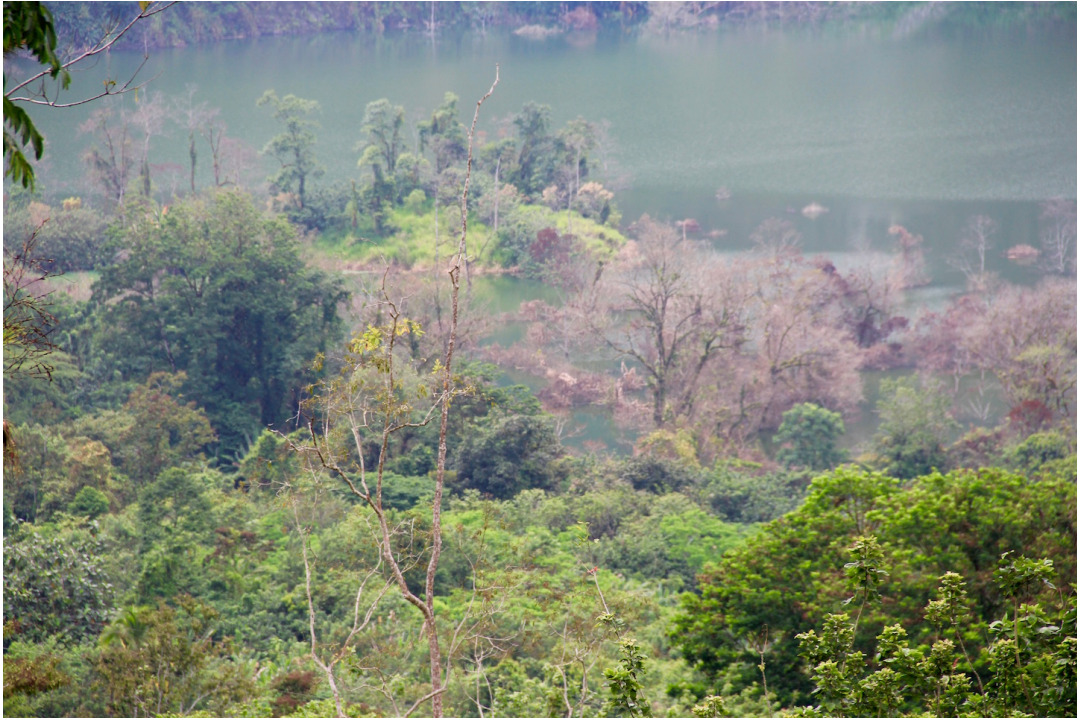
(inundación de Bosques, foto tomada al inicio del llenado del embalse)

Está comprobado en amplios estudios que la putrefacción de materia vegetal en cuerpos de agua, sobre todo en ambientes tropicales, produce altas cantidades de CO<sub>2</sub> y Gas Metano, los principales gases causantes del calentamiento global.

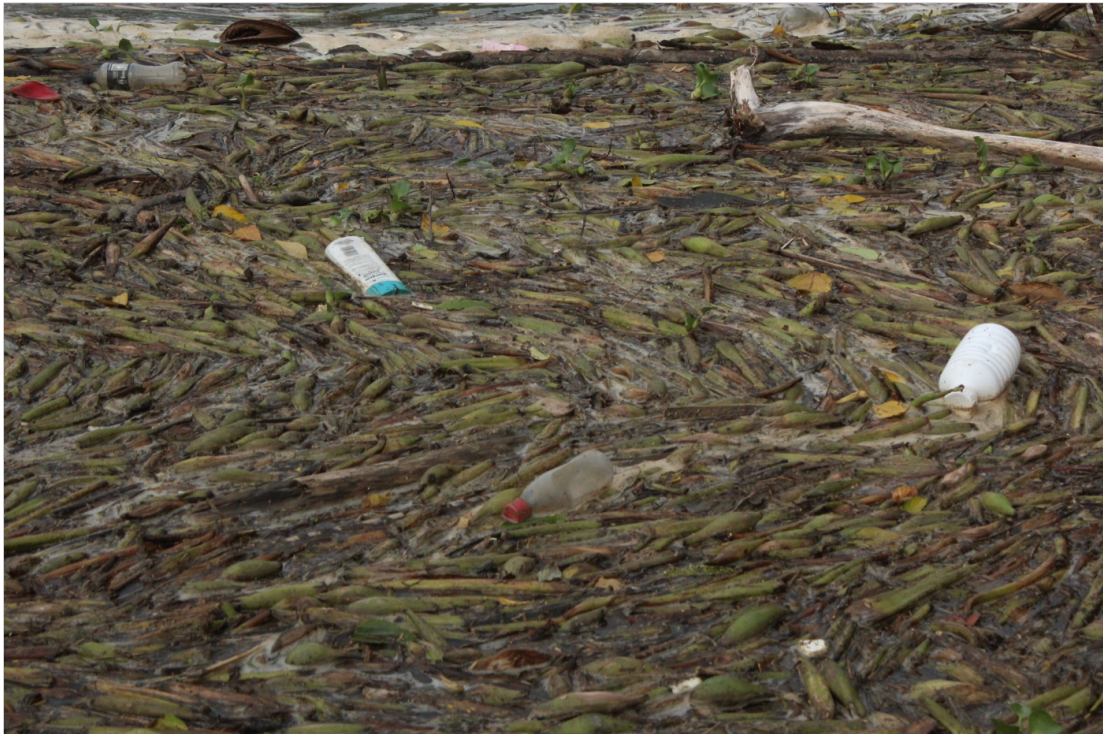
(Inicio del llenado con restos de lirio acuatico, basura y troncos)

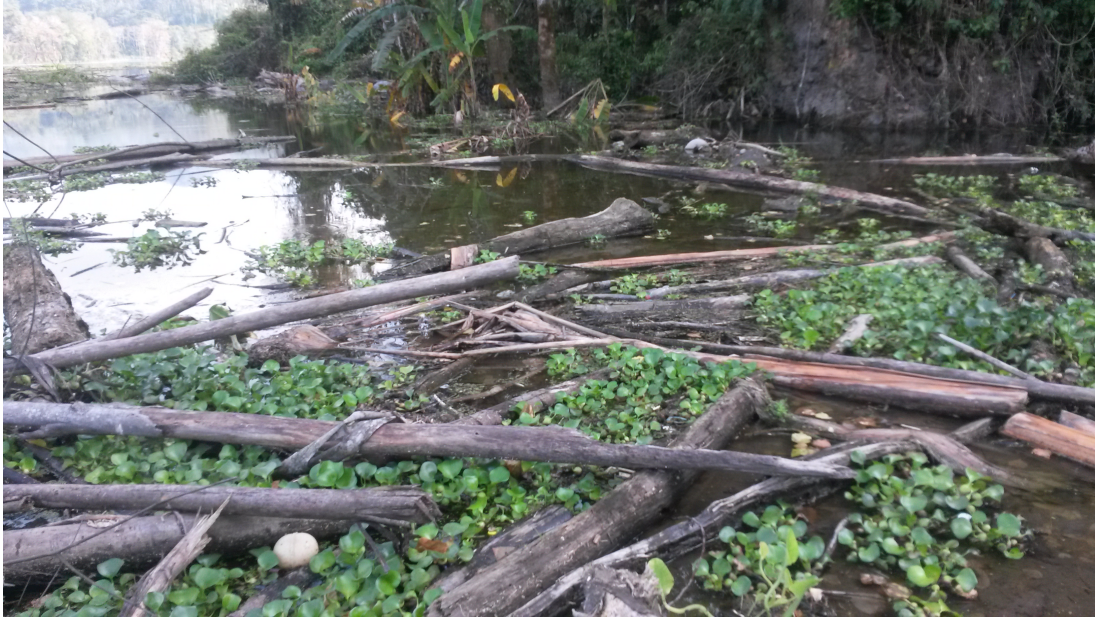
(desarrollo del Lirio acuático entre troncos y vegetación inundada)

Además la acumulación de Lirio Acuático y materia vegetal inundada producen una contaminación en el cuerpo de agua, actualmente en el área de la cola del embalse se puede sentir el olor fétido de la putrefacción y la proliferación de mosquitos.

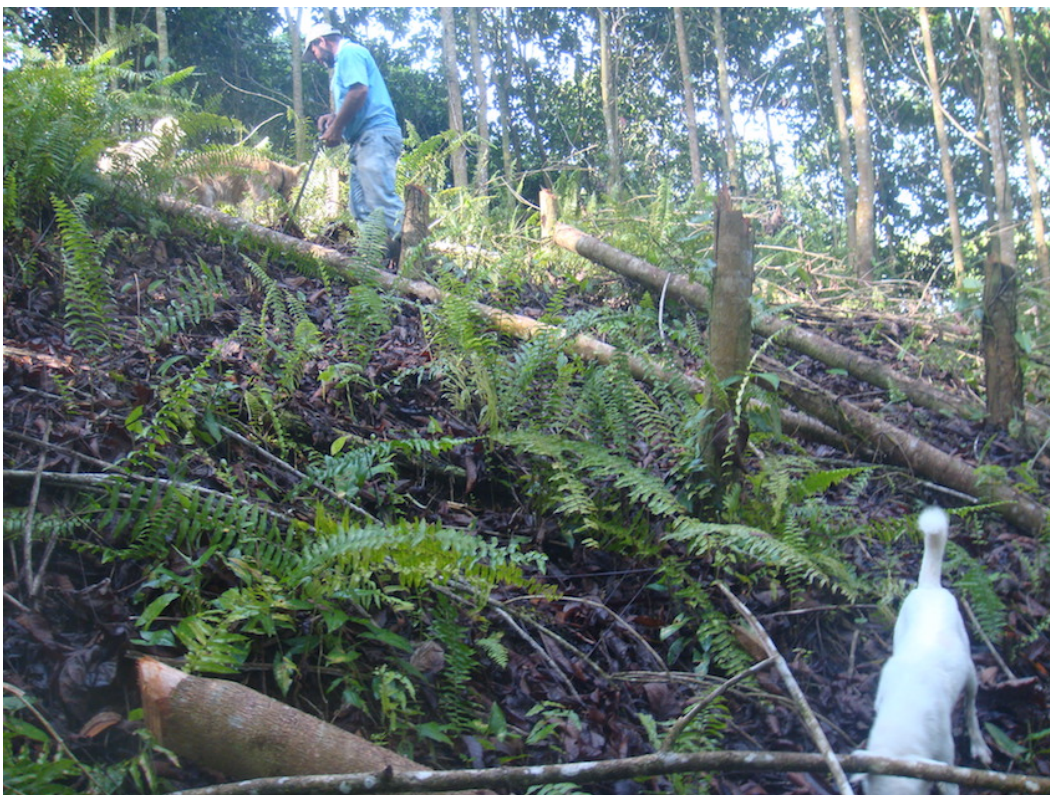
Las anomalías no terminan ahí y una vez que el ICE realizara la primera toma de posesión, inmediatamente entra en la propiedad y procede a talar árboles pertenecientes a un lote de contrato forestal con FONAFIFO.

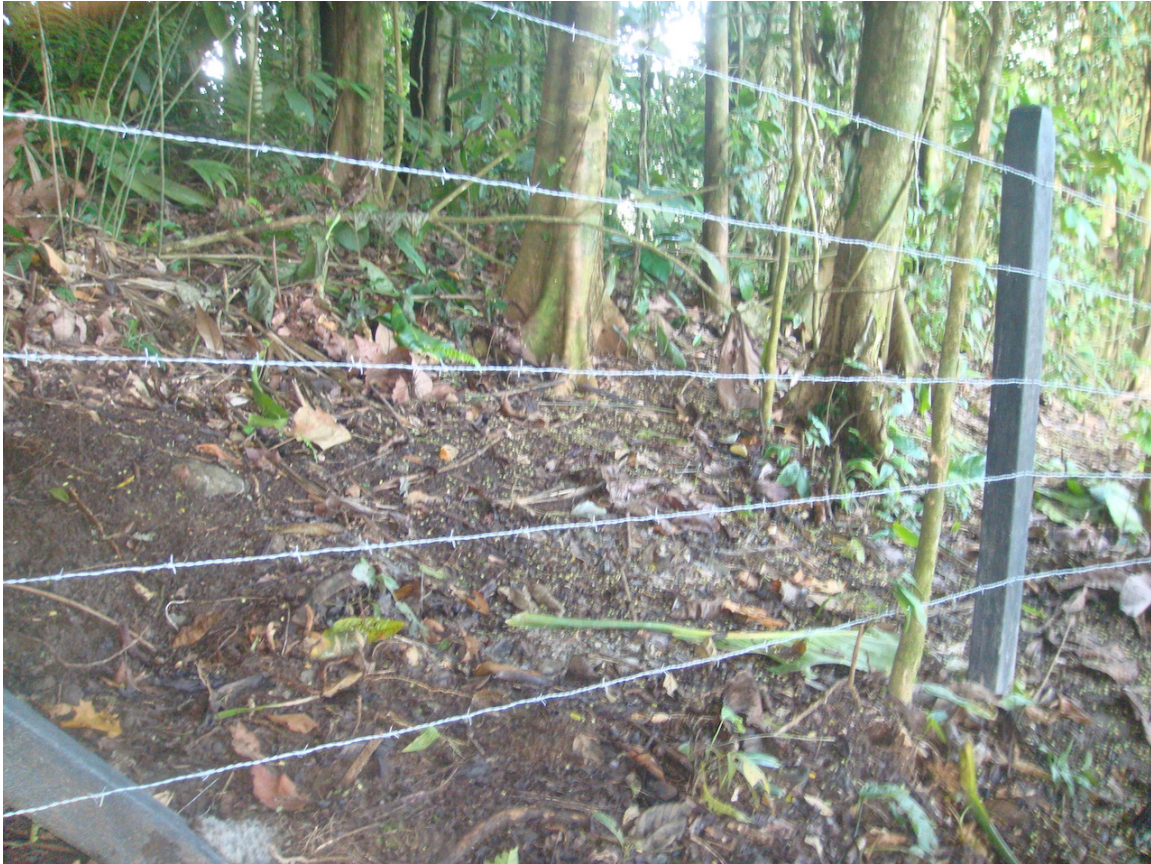
Hasta la entrada en posesión del ICE y su maquinaria, los parches de bosque primario nunca habían sido tocados, hasta que el ICE vino con su iniciativa de trazar cercas con cemento, arena, alambre por medio del bosque. Acción que hasta ahora ninguno de los expertos en biodiversidad, nacionales o extranjeros ha podido explicar como algo razonable, ni consecuente con la causa de la preservación.

4. Se realicen las acciones necesarias y se retiren las alambradas colocadas por el ICE para demarcar los linderos de las propiedades adquiridas por el Proyecto, y en su lugar se utilice un método de demarcación ambientalmente aceptable como la colocación de mojones, por ejemplo.
