# INTERVENCIÓN ARQUEOLÓGICA: INFORME TÉCNICO

PROSPECCIÓN ARQUEOLÓGICA Y ESTUDIO DEL PATRIMONIO CULTURAL DEL "PARQUE EÓLICO VALDEMORO, UBICADO EN LOS TÉRMINOS MUNICIPALES DE PEDROSA DEL RÍO URBEL, LAS QUINTANILLAS E ISAR (BURGOS)"

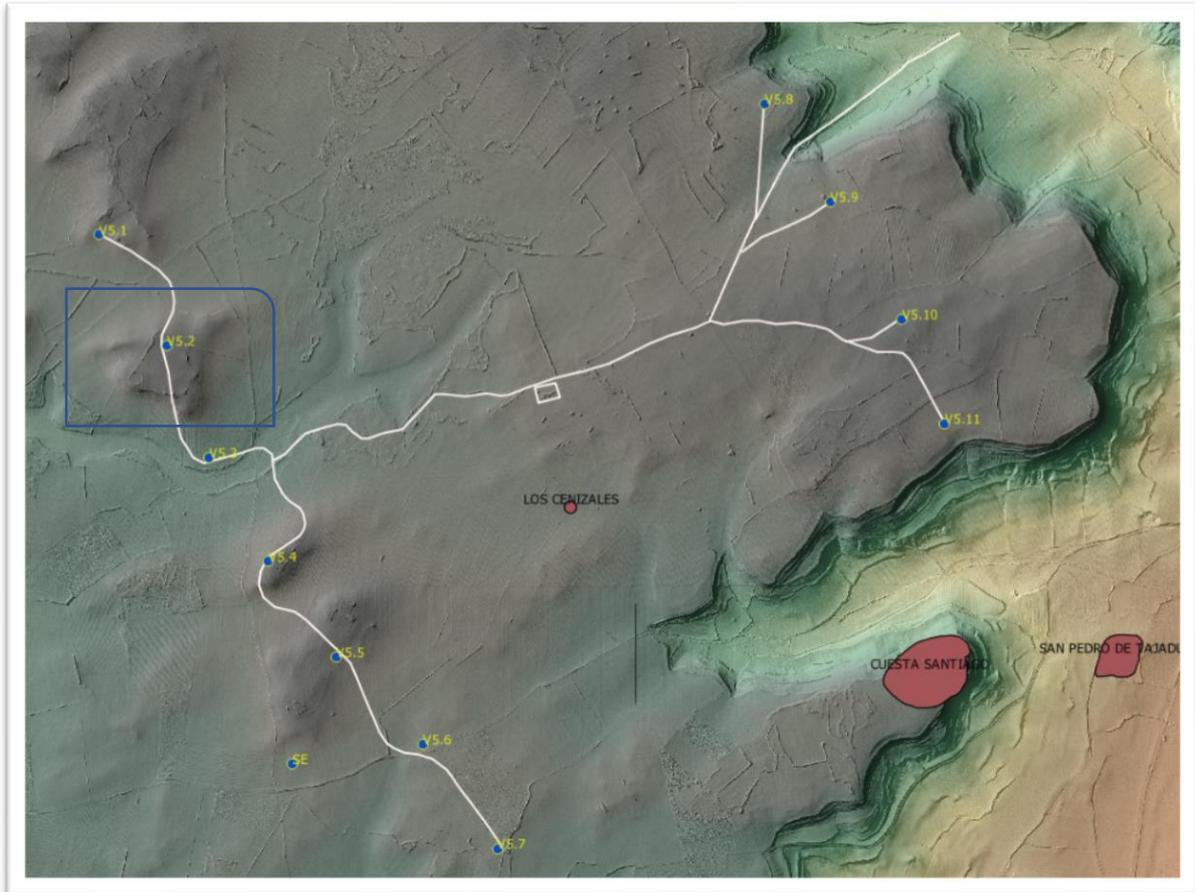
Figura 1. Área del proyecto tratada con LIDAR

El tratamiento mediante esta tecnología del área de intervención (**fig. 1**) permitió localizar una zona que presentaba anomalías con el resto del territorio, en el área donde iría localizado el aerogenerador v.5.2. La imagen detectaba varias estructuras sobreelevadas formando una estructura trapezoidal, y una estructura circular en su límite oeste, abarcando un espacio aproximado de 2.5 ha. de extensión (**fig. 2**)

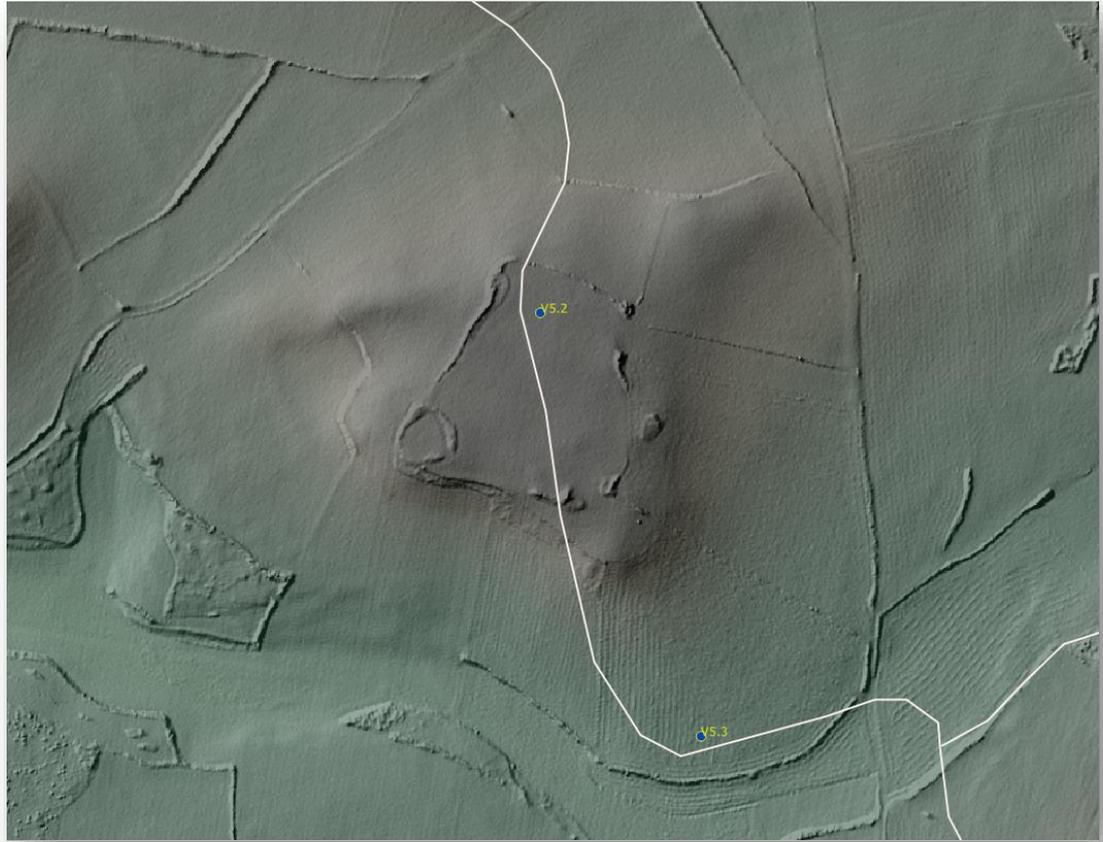
Figura 2. Detalle de la estructura detectada mediante LIDAR

El lugar preeminente en el territorio que ocupa la estructura y la cercanía a la vía romana que transita a dos kilómetros del área de trabajo llevó a pensar en la posible presencia de un pequeño fuerte romano, el trabajo de campo resultó negativo en cuanto a la presencia de materiales arqueológicos salvo un resto de talla de sílex.

La acumulación de piedras es una formación antrópica pero ante la falta de evidencias arqueológicas habría que asociarla a labores agrícolas fruto de acciones de limpieza de piedras de las fincas de labor.

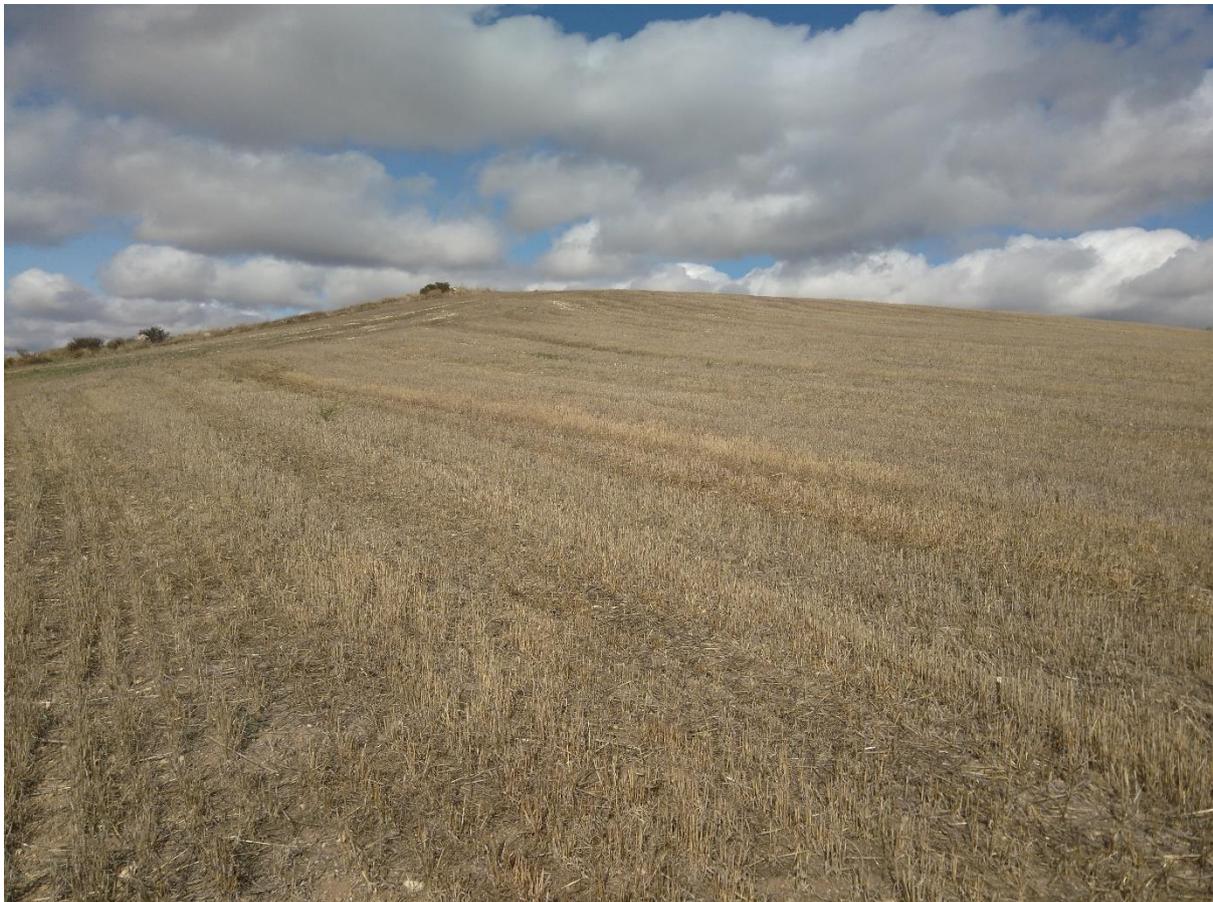
El aerogenerador 5.1 se enmarca sobre una elevación a 928 metros de altura, la zona donde irá situado es una finca de labor, que ya había sido cosechada donde se apreciaban los restos del rastrojo, siendo la visibilidad era buena, no se hallaron restos antrópicos en la zona donde irá situado el aerogenerador, pero sí en la zona noreste del área de afección con un hallazgo de un fragmento de sílex, queda a 30 metros de distancia al noreste de donde va situado el aerogenerador lo que no debiera afectar a la obra de infraestructura. Este hallazgo queda inventariado como ***El Hoyo (2227960)***

Foto 1: área de donde va situado el aerogenerador 5,1.

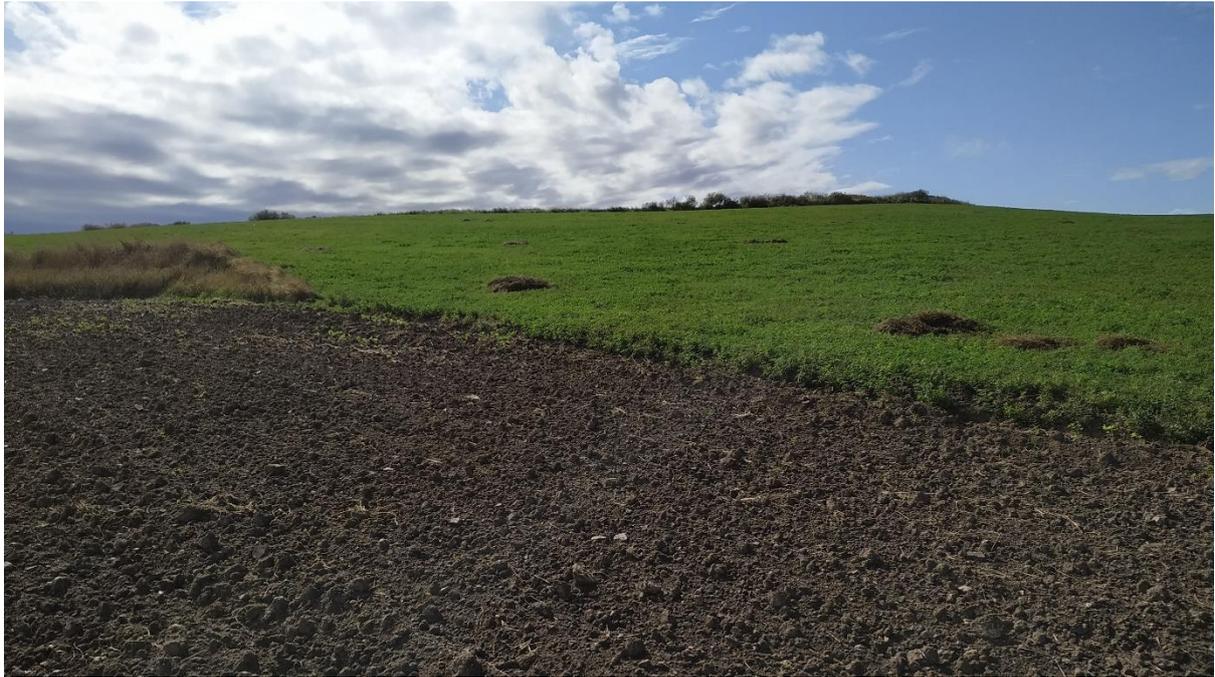
El vial que entre el aerogenerador 5.1 y el 5.2, transcurre dirección norte-sur entre suaves elevaciones, por fincas de labor en rastrojo, alguna en barbecho, lo que dificultaba la visibilidad y otras recién roturadas de visibilidad buena. En la subida hacia la loma donde se sitúa el Aero 5.2 se localizó un pequeño fragmento de talla de sílex. Queda referenciado el hallazgo como ***La Cotorra I (2227961)***, está a 16 metros al oeste por donde iría el vial, por lo que no debiera quedar afectado por la obra de infraestructura.

Foto 2. Área por donde transcurrirá el vial hacia 5.2 donde se localizó el hallazgo de sílex ***La Cotorra I (2227961)***

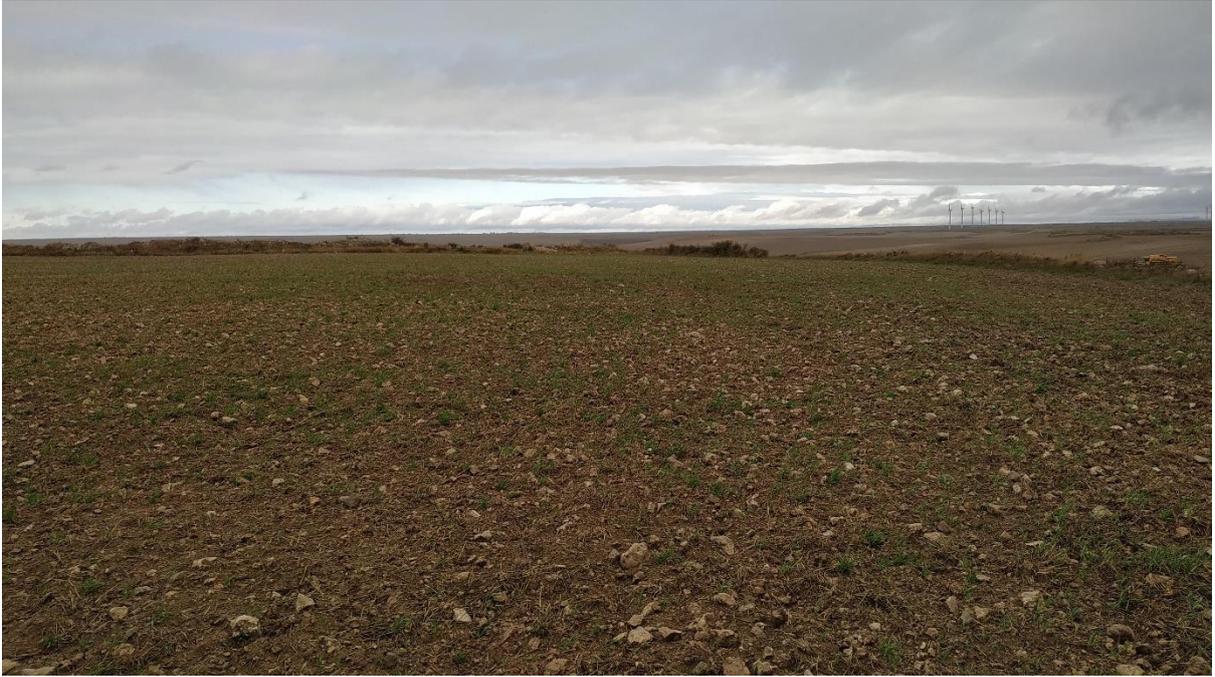
Foto 3: Área de situación del aerogenerador 5.2

La visibilidad de la zona era buena debido a la ausencia de componente vegetal, lo que permitió examinar de manera exhaustiva todas las estructuras que se habían observado en los trabajos previos.

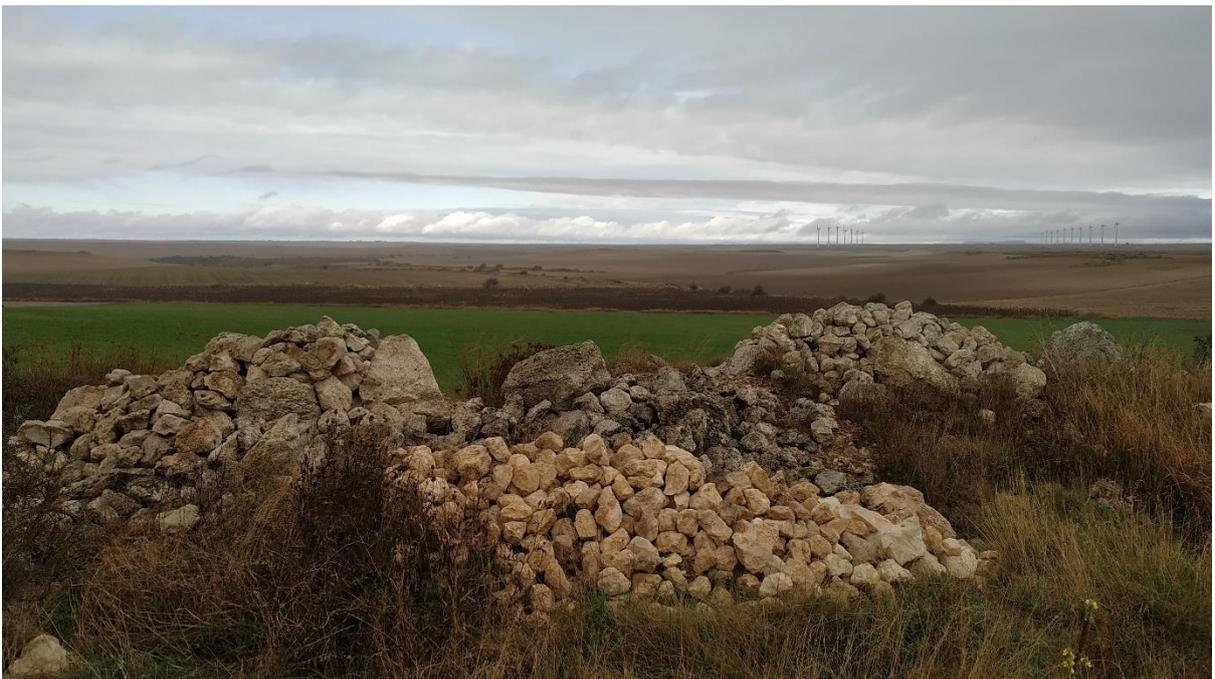
Foto 4: zonas de acumulación de piedra entorno al área de localización del aero 5.2

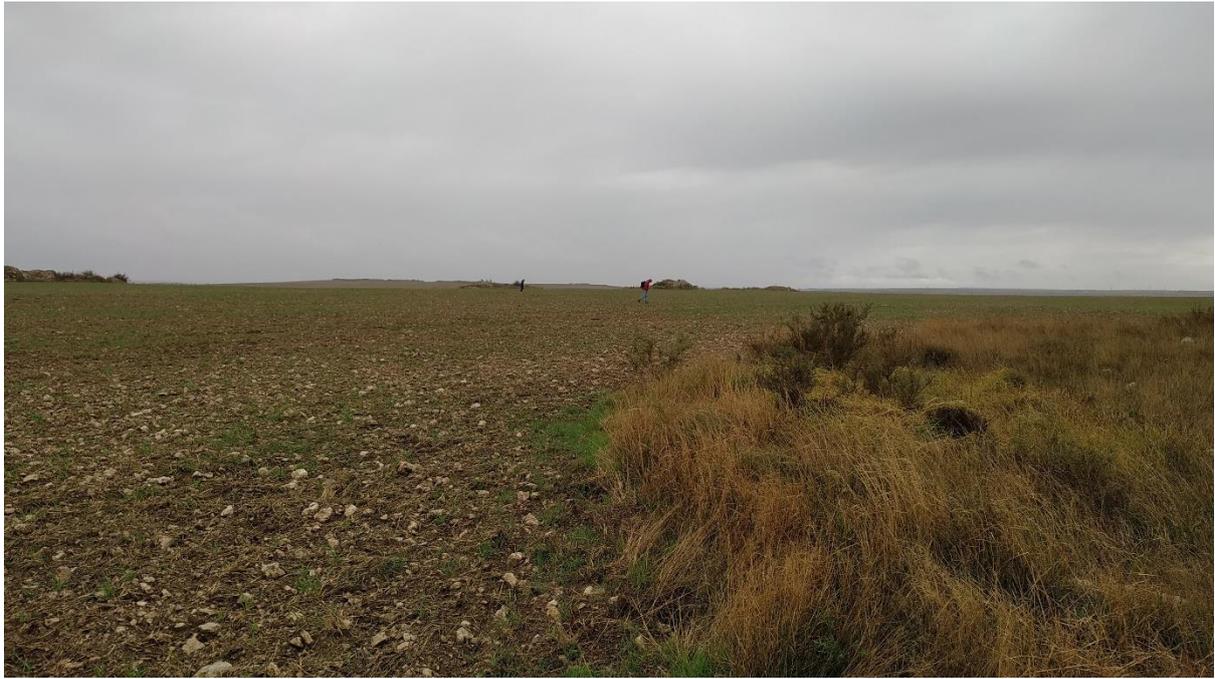
A 53 metros al este de la localización del aerogenerador, justo fuera del límite de afección se hallaron dos restos de talla de sílex, pequeñas lascas, queda referenciado como ***La Cotorra II (2227962)***, por lo que la obra de infraestructura no debiera afectar la zona del hallazgo.

Foto 5: Zona del hallazgo de los fragmentos de sílex. **La Cotorra II (2227962)**

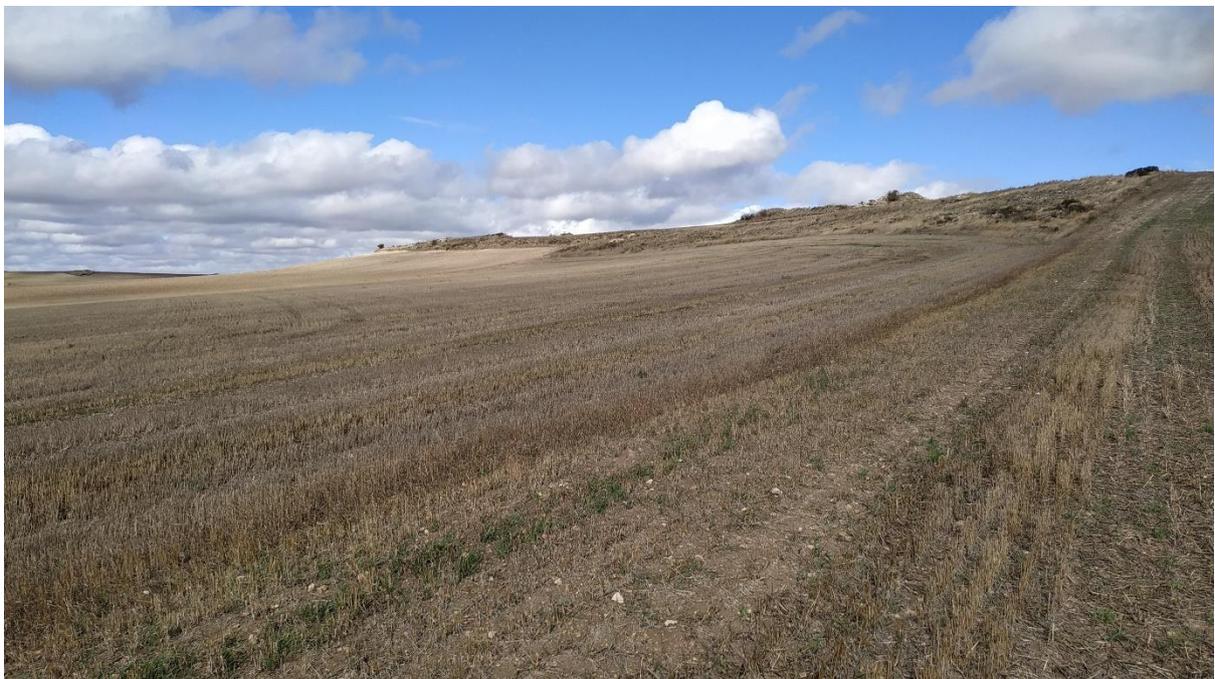
Desde el aerogenerador 5.2 el vial se dirige cuatrocientos metros hacia el sur, donde se localiza el aerogenerador 5.3, el vial transcurre por una suave ladera, sobre una finca de labor en rastrojo, donde la visibilidad era media alta, en esta zona se hallaron restos de una pequeña lasca de sílex, queda referenciado como **Sobreguanera (2227963)**

Foto 6: vista dirección norte hacia el aerogenerador 5.2, donde se localiza la lasca de sílex.

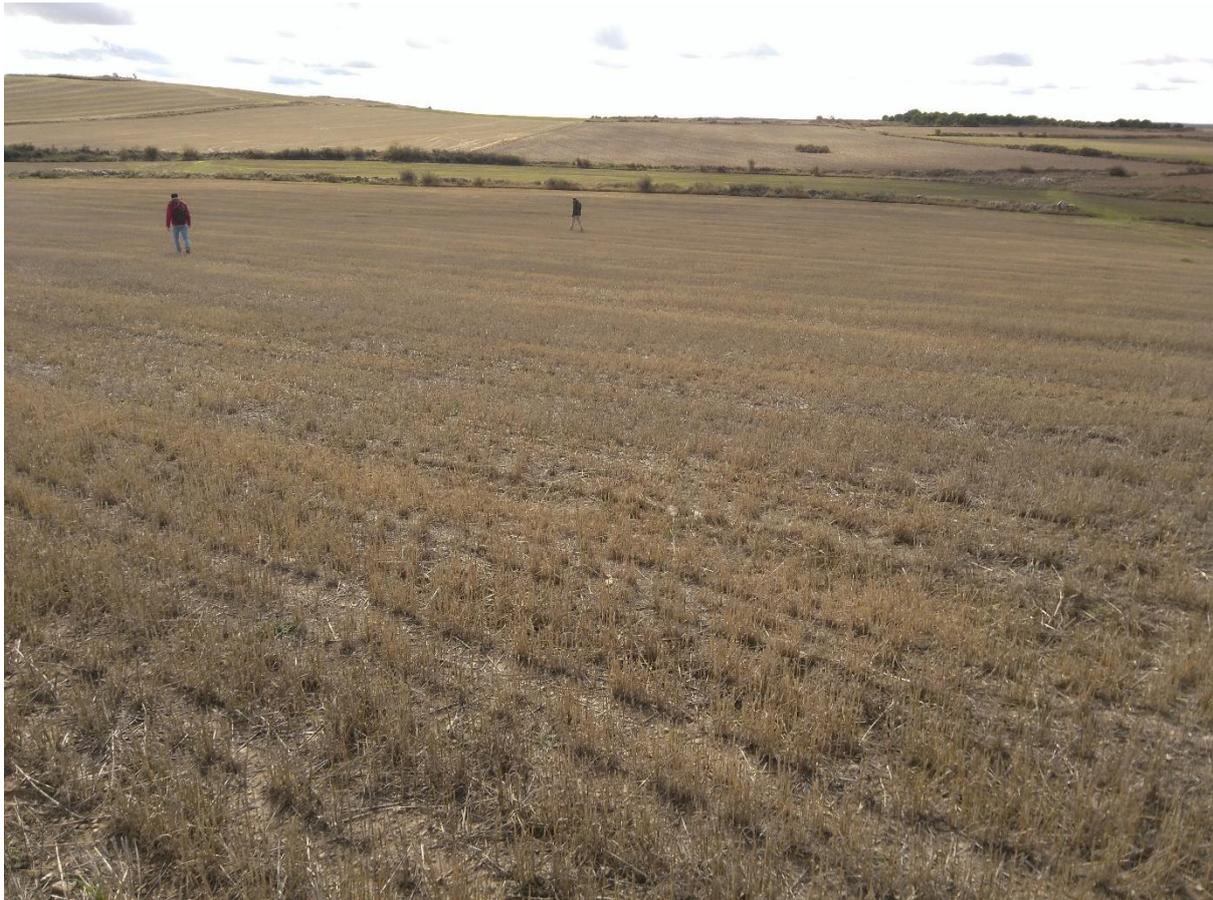
Este aerogenerador se localiza en una zona a media ladera de un pequeño alomamiento, a unos 918 metros de altitud. El área de su emplazamiento en el momento de los trabajos arqueológicos estaba cubierta por restos de rastrojo donde la visibilidad era media-buena. En la zona no se encontró ningún resto de presencia antrópica.

Foto 7: En primer término, el área donde irá situado el aerogenerador 5.3, al fondo la localización del aerogenerador 5.4.

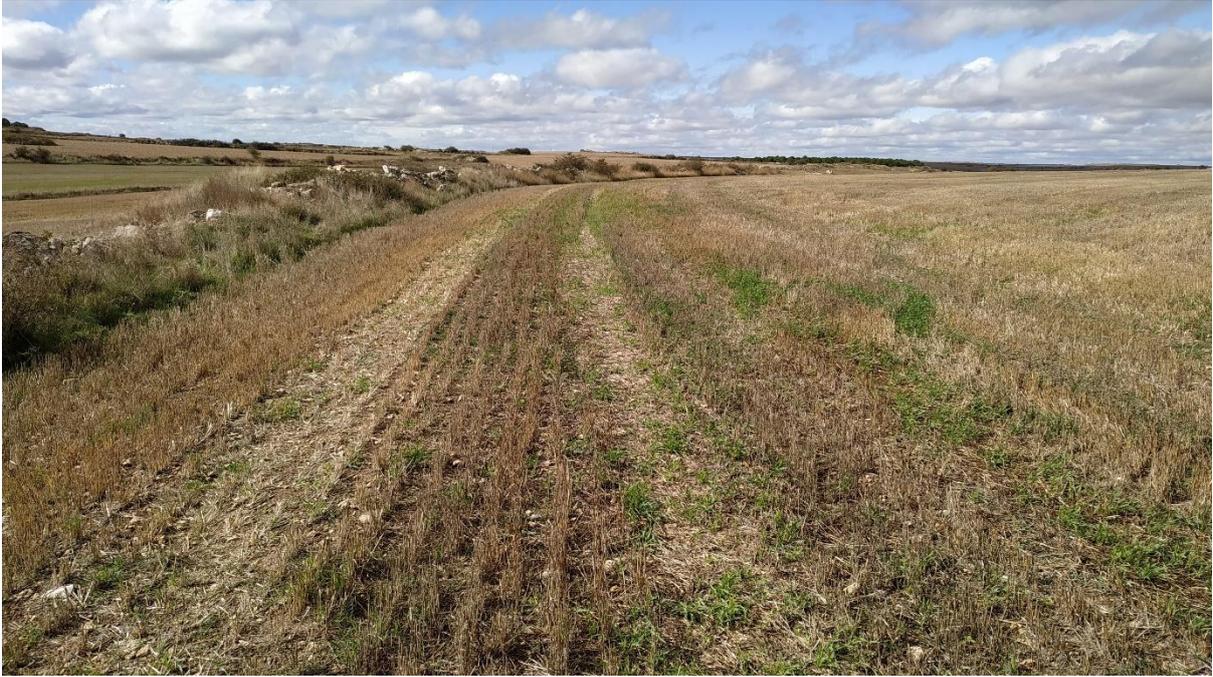
En la zona sur del área de protección de este tramo de vial aparecieron varias lascas de sílex, cuya dispersión abarca un área de 0.37 hectáreas, por lo que se decide darle la categoría de yacimiento arqueológico con el nombre de **LA GUANERA (2227959)**. En principio queda a 35 metros al sur del trazado del vial, pero dentro del área de protección establecida.

Foto 8: Área donde se emplaza el yacimiento de **LA GUANERA (2227959)**

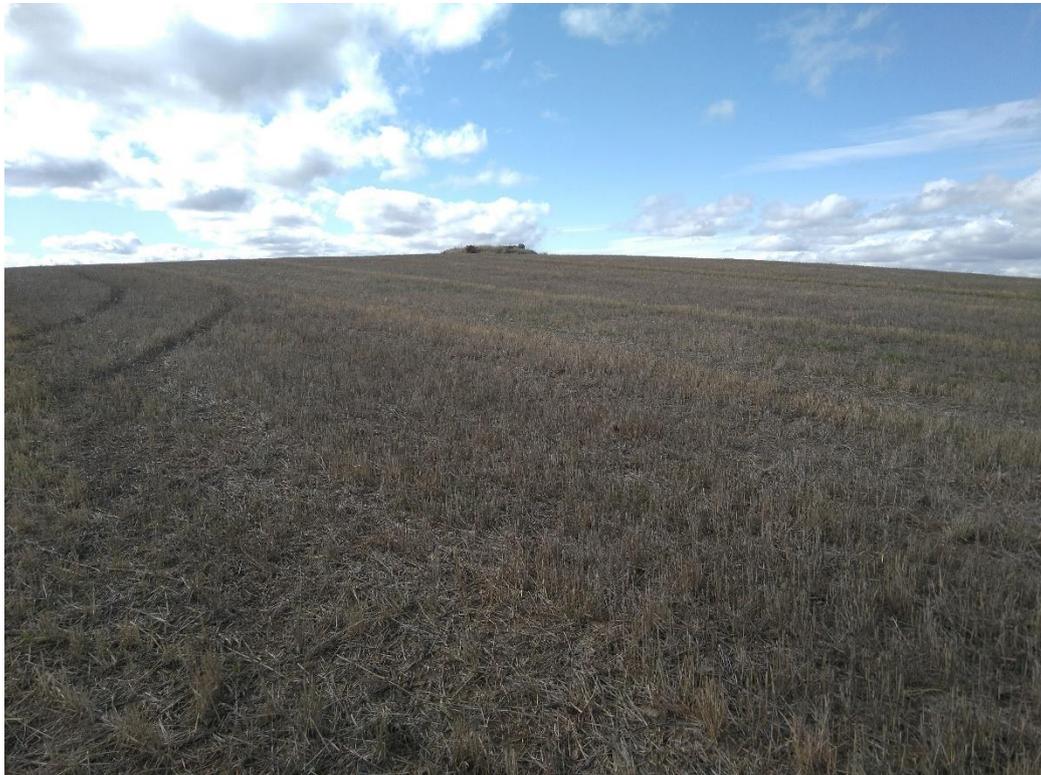
El vial que se dirige al aerogenerador 5.4 transcurre en dirección ascendente por una media ladera cubierta de rastrojos donde la visibilidad era media-alta y no apreciándose ningún tipo de restos antrópicos.

Foto 9: Vial en dirección norte hacía el aerogenerador 5.4

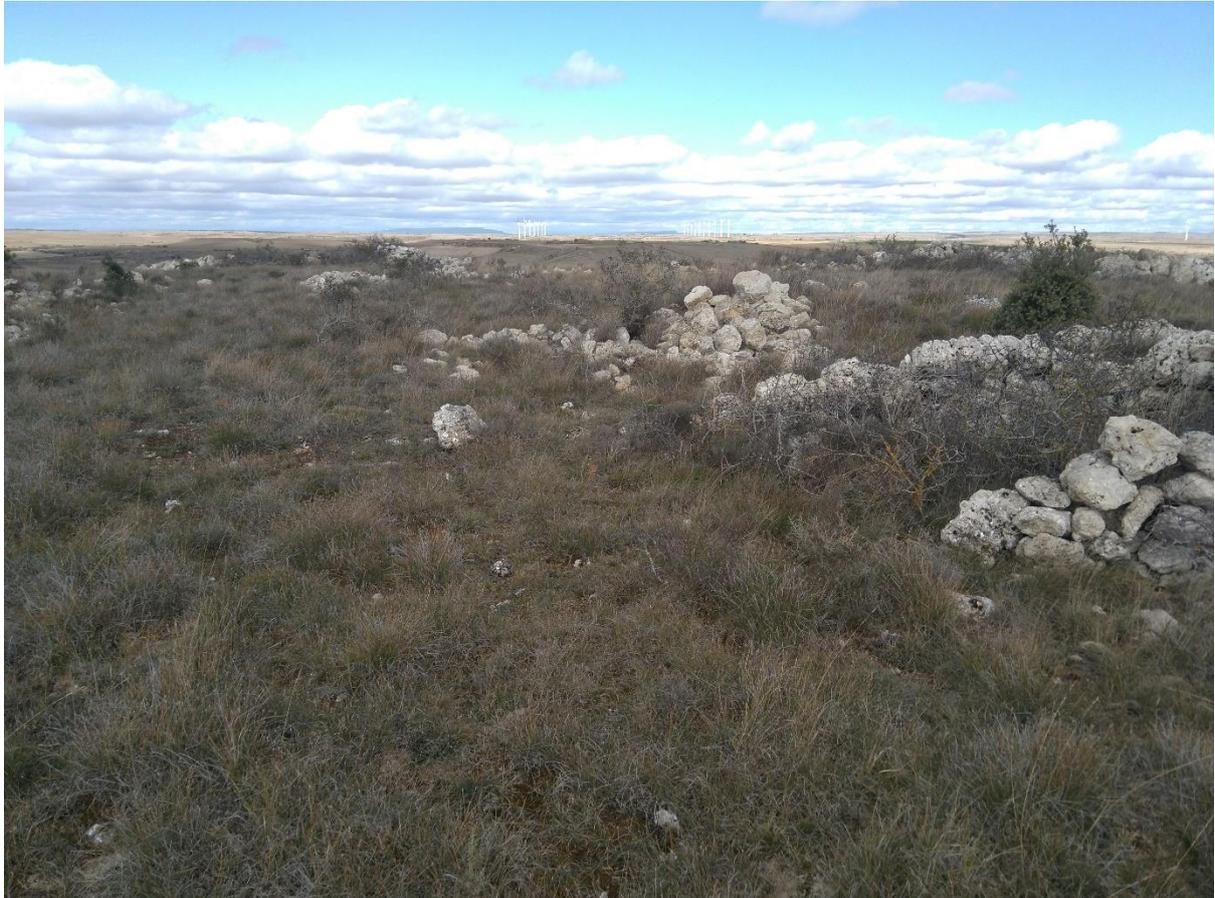
Se sitúa el aerogenerador 5.4 en la cima de una pequeña loma a 928 metros de altura, en una zona de erial con vegetación herbácea donde la visibilidad era media; y donde se acumulan grandes montones de piedra fruto de la limpieza de labores agrícolas, en la zona no se encontró ningún indicio material de presencia antrópica.

Foto 10: Área de emplazamiento del aerogenerador 5.4

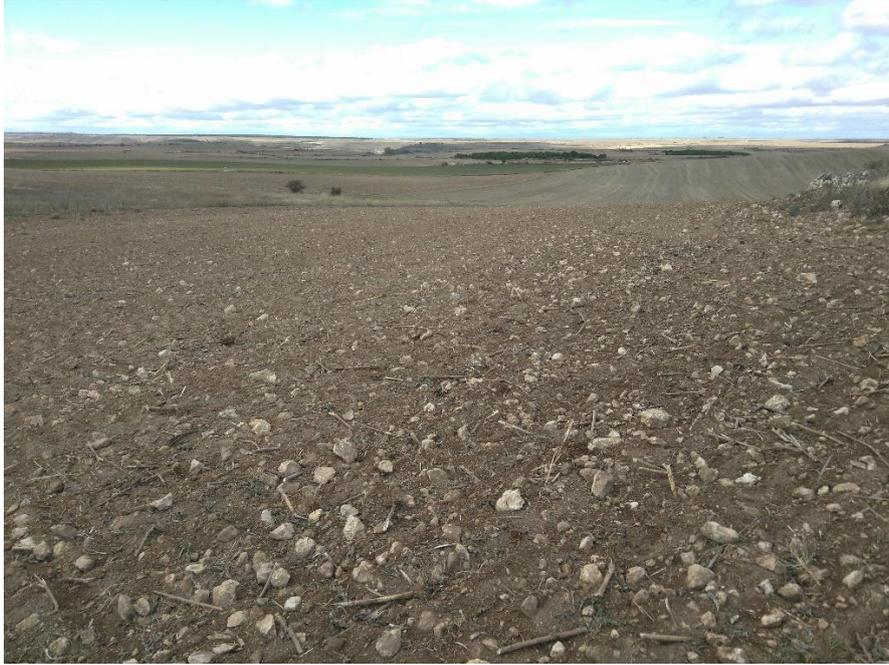
Desde el aerogenerador 5.4 el vial transcurre en dirección sureste durante 410 metros hasta llegar al emplazamiento del 5.5, transcurre por un área de rastrojos donde la visibilidad era buena sin restos arqueológicos detectados.

Foto 11: vista hacia el noroeste del área de tránsito del vial

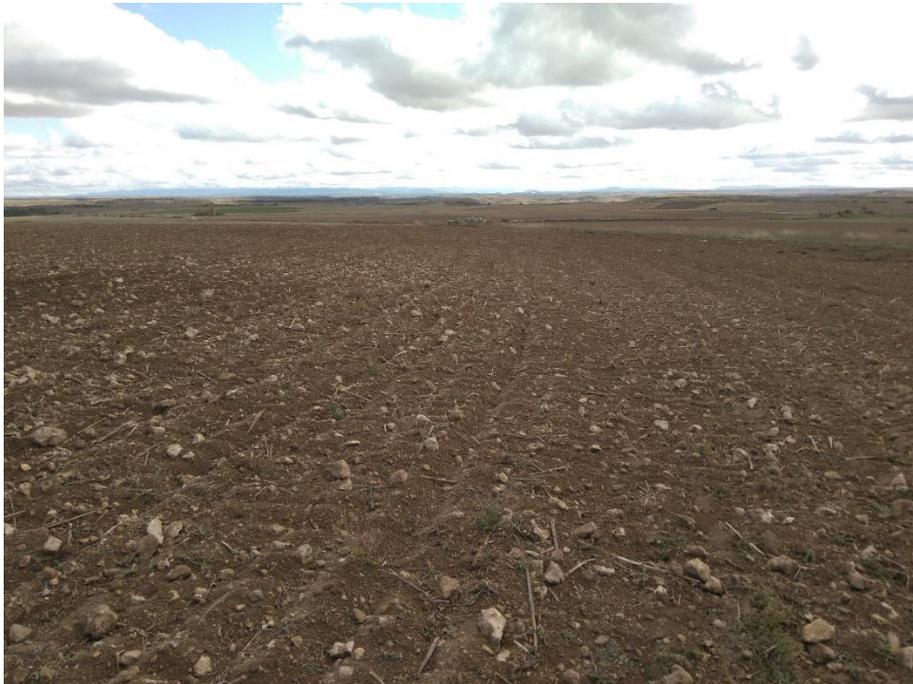
El aerogenerador 5.5 se localiza en una pequeña loma a 932 metros de altura, en área roturada destinada a fincas de labor agrícola, la visibilidad era muy buena y no se detectó la presencia de ningún resto antrópico

Foto 12: Situación del emplazamiento del aerogenerador 5.5

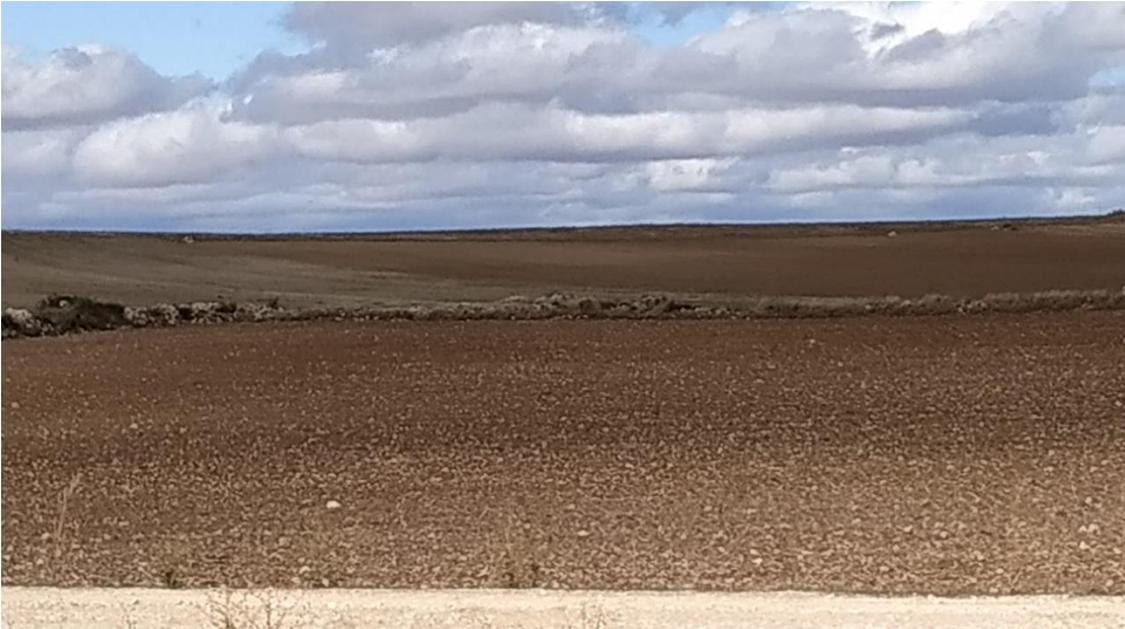
El vial desde el aerogenerador 5.5 transcurre en dirección sureste por fincas de labor roturadas y lindes de fincas donde se acumulan gran cantidad de piedras fruto de la limpieza de las labores agrícolas en las fincas de labor.

Foto 13: Vista hacia el noroeste del área por donde transcurre el vial, desde la posición del aerogenerador 5.6.

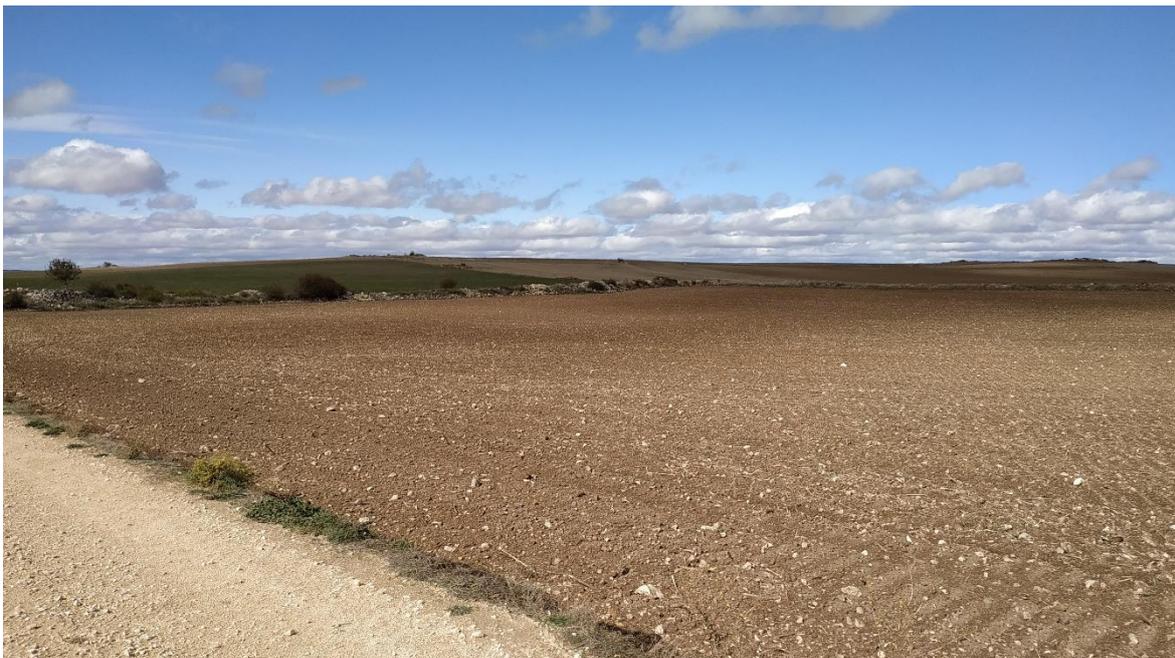
Situado en el fondo de una pequeña vaguada, al norte del Camino a Pedrosa del Río Urbel, a 921 metros de altitud, en un paraje conocido como *La Mata*, se enmarca en una finca de labor que en el momento de la prospección estaba recién roturada por lo que la visibilidad era óptima, en el área de afección no se encontraron ningún tipo de evidencias antrópicas.

Foto 14: Área donde irá situado el aerogenerador 5.6

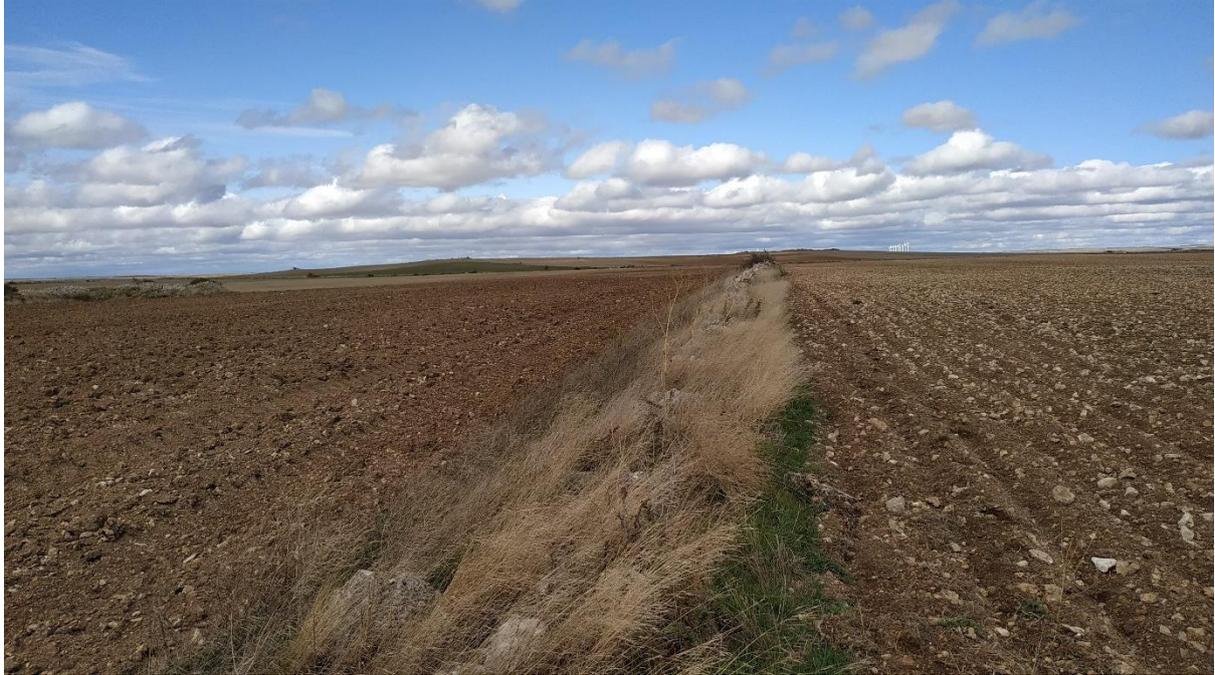
El vial parte desde el aerogenerador en dirección sureste cruzando el camino de Pedrosa del Río Urbel, durante 410 metros, transcurre por fincas de labor recién roturadas donde la visibilidad era muy buena.

Foto 15: Vista desde el aero 5.7 hacia el noroeste donde se emplaza 5.6.

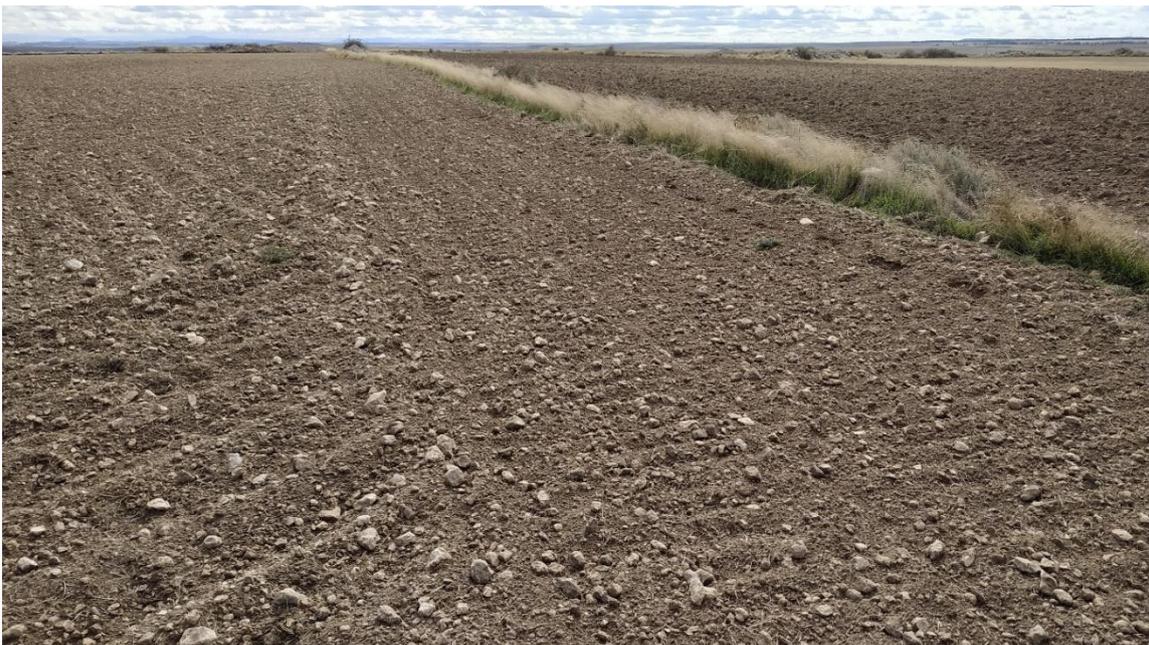
En esta zona, a unos 220 metros, se hallaron varios fragmentos de sílex, dos núcleos para obtención de las lascas, y varias lascas de tamaño mediano, este yacimiento recibió el nombre de **VALDEMOROS (2227691)** y queda dentro del área de tránsito del vial, abarcando un área de 0.16 hectáreas.

Foto 16: Área donde se sitúa el yacimiento **VALDEMOROS (2227691)**

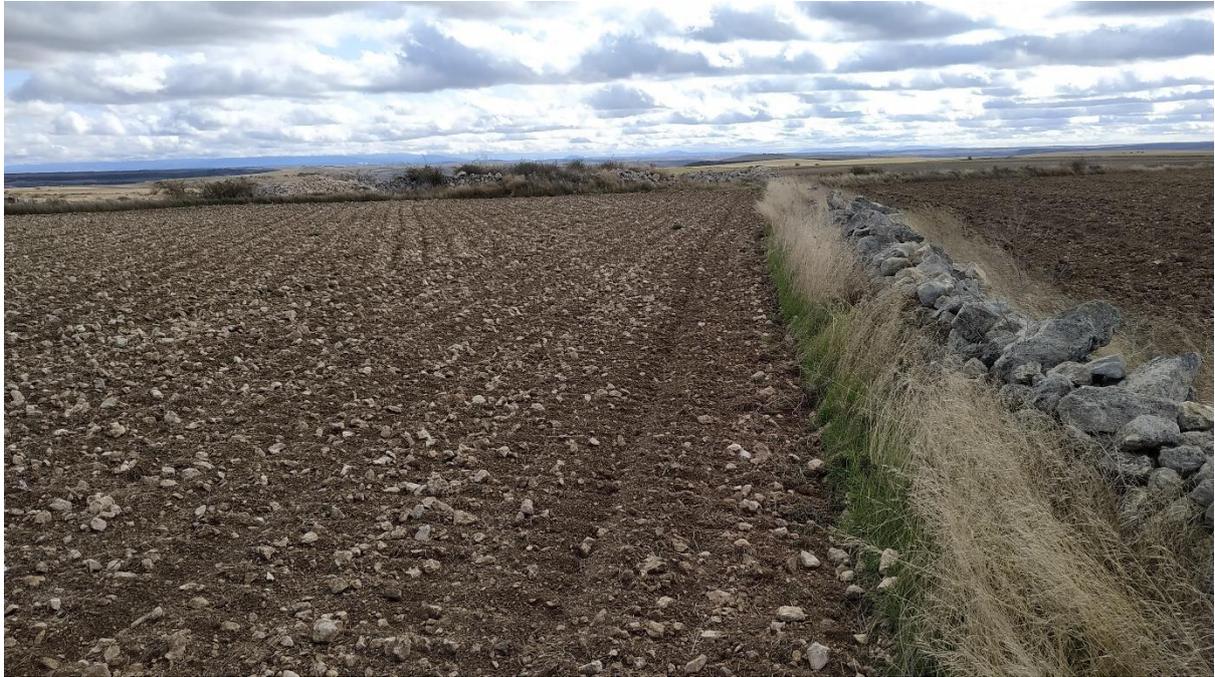
El área de emplazamiento de este aerogenerador se localiza a 918 metros de altura, en una plataforma de páramo que contiene fincas de labor recién roturadas para trabajos agrícolas, por lo que la visibilidad era buena y donde no se hallaron restos arqueológicos.

Foto 17: Zona donde se situará el aerogenerador 5.7

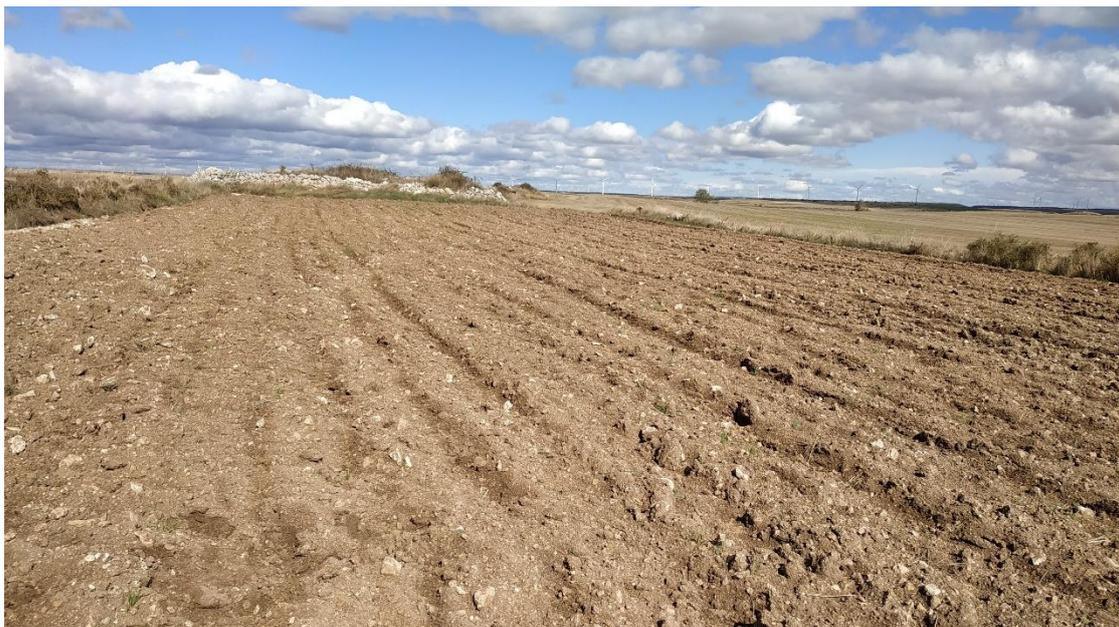
En la zona sur lindando con el borde del área de protección si que aparecieron abundantes restos de sílex y cuarcitas, básicamente lascas y restos de talla. También restos de un fragmento de caliza con un fósil dentro tipo amonites. Estos restos pasarán a tener consideración de yacimiento arqueológico con el nombre de **LA PARED (2227537)**. En principio no afecta a la obra de infraestructura.

Foto 18: Área donde se localiza el yacimiento **LA PARED (2227537)**

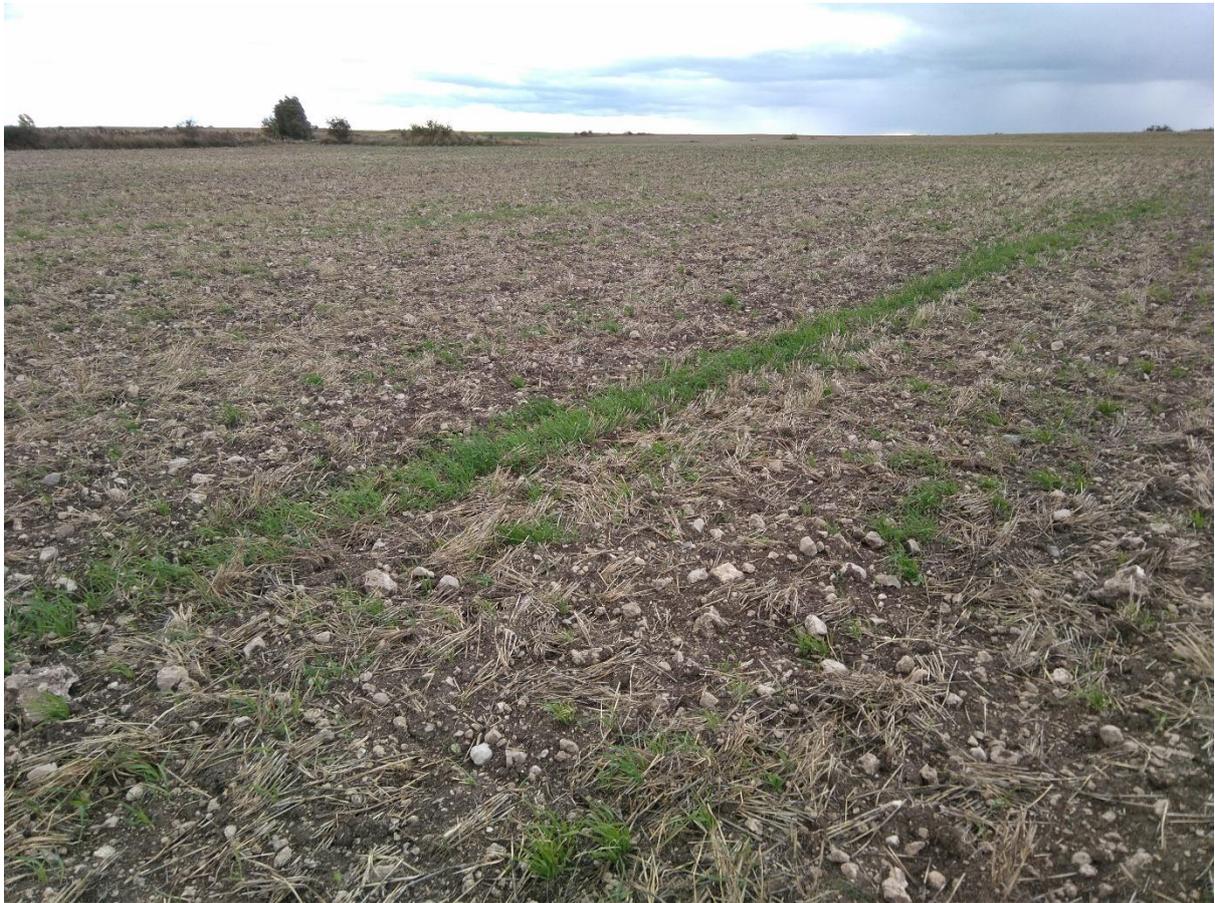
Situado en un pequeño puntal de un borde de páramo, el área donde se situará el aerogenerador tiene una altitud de 925 metros de altura, sobre fincas de labor de cereal ya cosechadas donde la visibilidad era buena.

Foto 19: Área donde se situará el aerogenerador 5.8
