# INTERVENCIÓN ARQUEOLÓGICA: INFORME TÉCNICO

PROSPECCIÓN ARQUEOLÓGICA Y ESTUDIO DEL PATRIMONIO CULTURAL DEL "PARQUE EÓLICO VALDEMORO, UBICADO EN LOS TÉRMINOS MUNICIPALES DE PEDROSA DEL RÍO URBEL, LAS QUINTANILLAS E ISAR (BURGOS)"

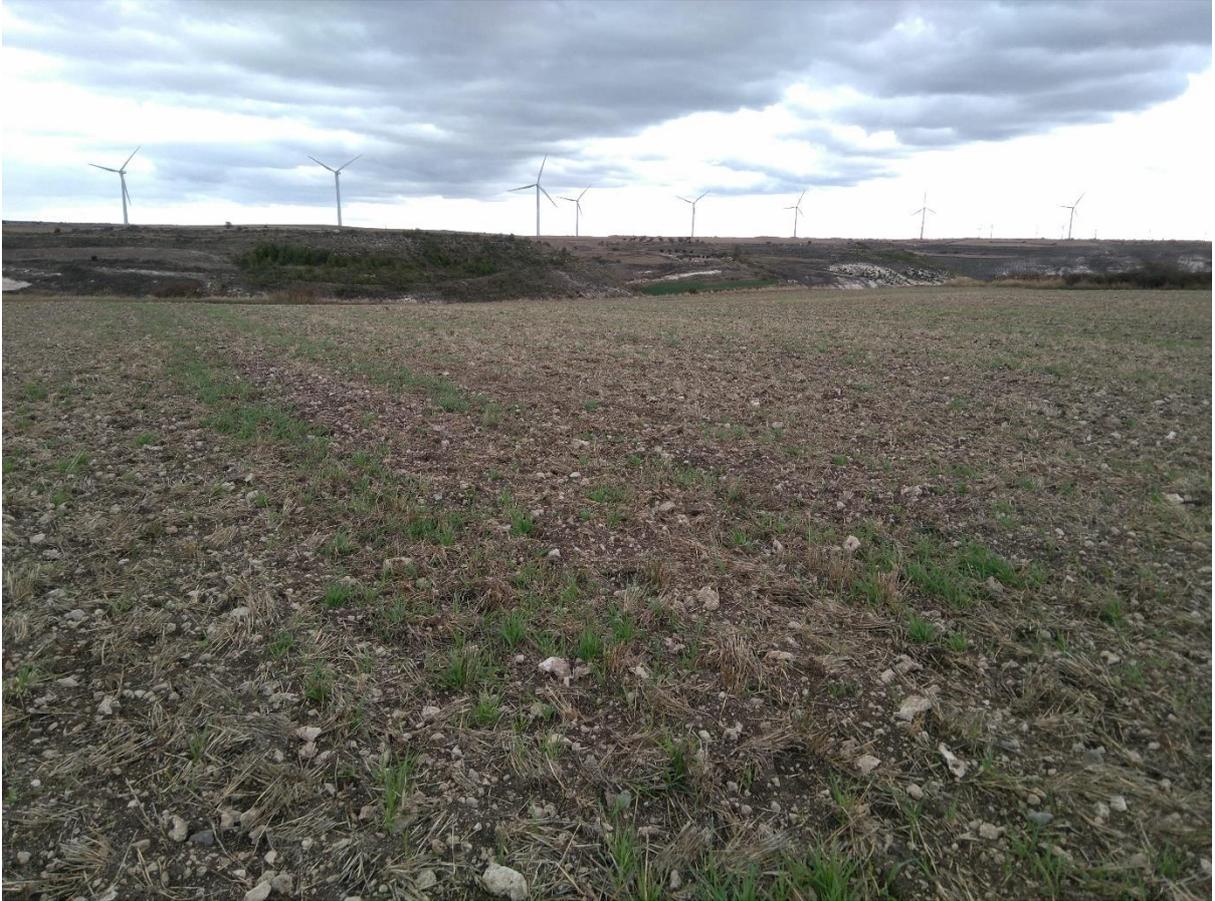
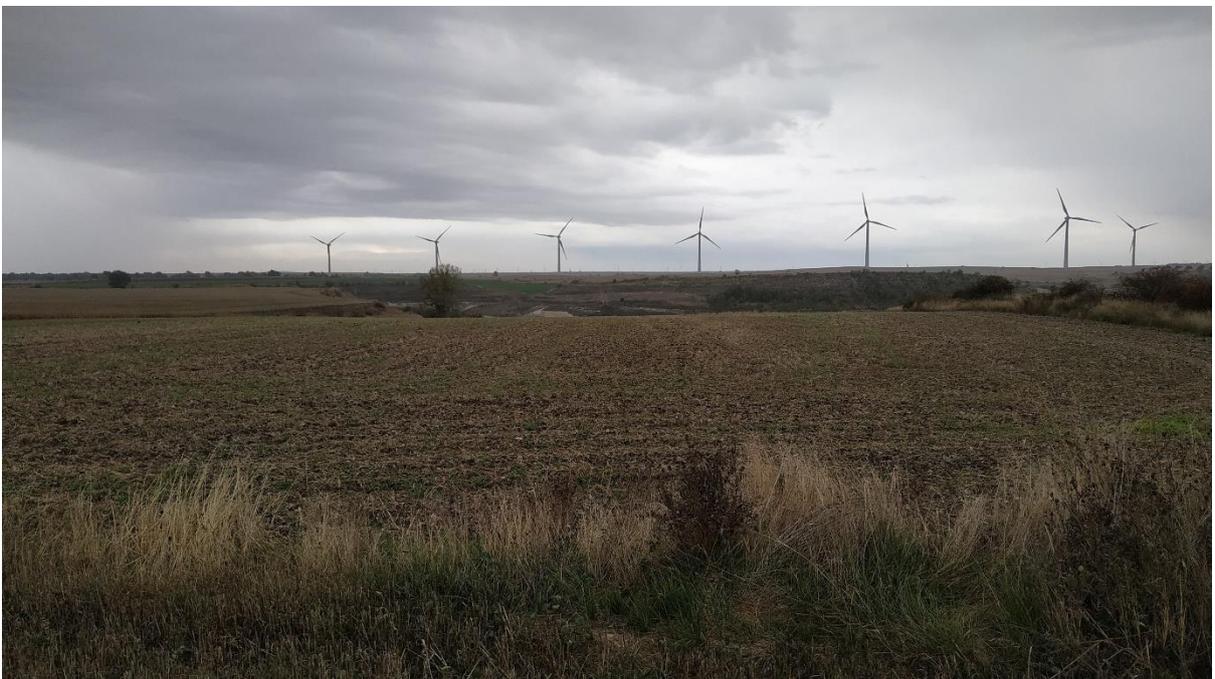
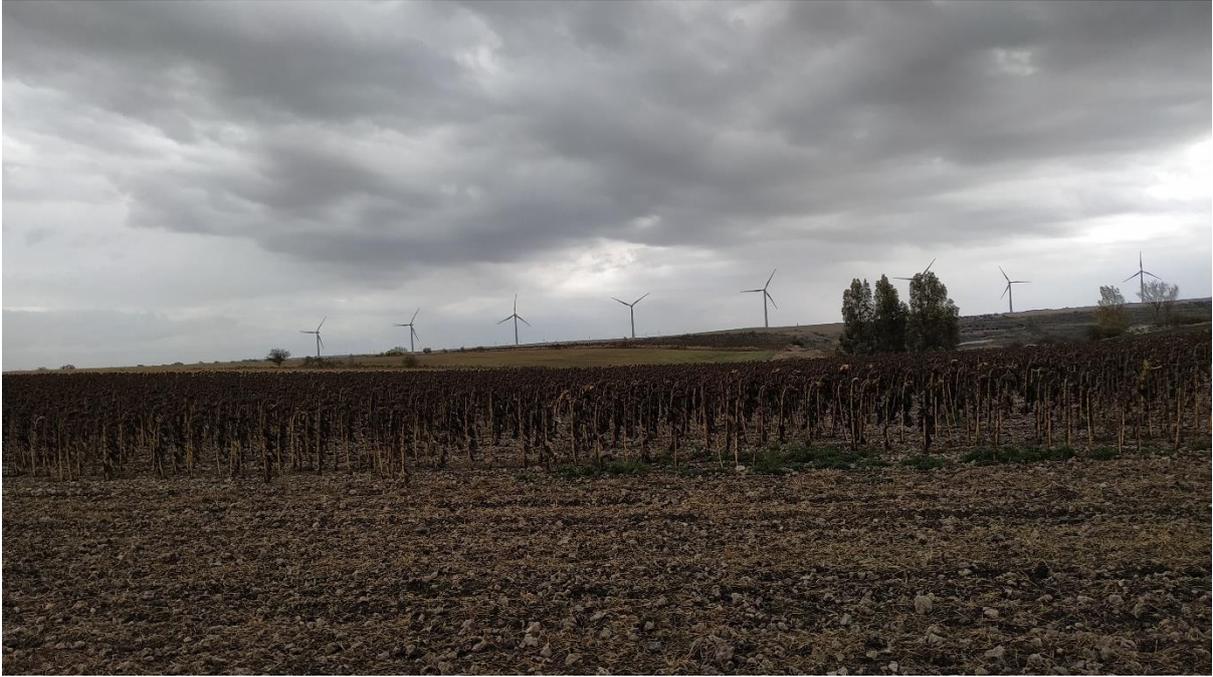
Tanto en el área protección del aerogenerador como en la zona donde se sitúan los viales se hallaron abundantes restos de presencia antrópica, lascas de cuarcita y sílex, un núcleo de sílex y varias cerámicas a mano que se concentraban en una zona de girasoles aun no cosechados (coord. etrs89 USO30 X: 430394,72 Y: 4695980,06), recibiendo la categoría de yacimiento con el nombre de **LA PARED DEL HERRERO (2227466)**. El material apareció disperso por un área de 3.5 hectáreas. Aunque la concentración de cerámicas a mano en la zona señalada pueda marcar los restos muy deteriorados por labores agrícolas de algún tipo hábitat o zona de almacenamiento.

Foto 20: Área donde se localizan la aparición de materiales **LA PARED DEL HERRERO (2227466)**.

Foto 21: **LA PARED DEL HERRERO (2227466)**.

Foto 22: Área de concentración de las cerámicas a mano. **LA PARED DEL HERRERO (2227466)**.

Sólo señalar que en yacimiento **LA PARED DEL HERRERO (2227466)**, la concentración de materiales cerámicos en torno a un área bien determinada (coord. etrs89 USO30 X: 430394,72 Y: 4695980,06), nos pueda llevar a intuir la presencia de algún resto de hábitat o zona de almacenamiento, aunque por el desgaste y fragmentación de los materiales, seguramente muy deteriorado fruto de las labores agrícolas.

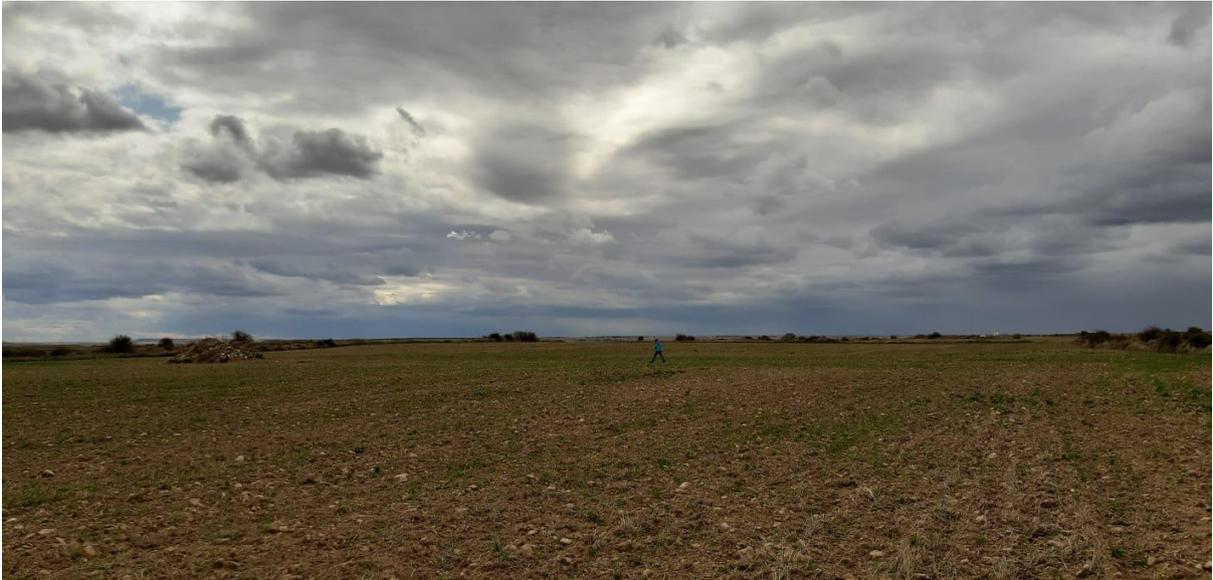
Situado a 923 metros de altitud, se sitúa cercano al borde del páramo, en un área que en la actualidad se destina a labores agrícolas, que en el momento de los trabajos arqueológicos se encontraba cosechada por lo que la visibilidad era buena. El yacimiento **LA PARED DEL HERRERO (2227466)** entra dentro del área de protección del vial.

Foto 23: Zona donde se situará el aerogenerador 5.8.

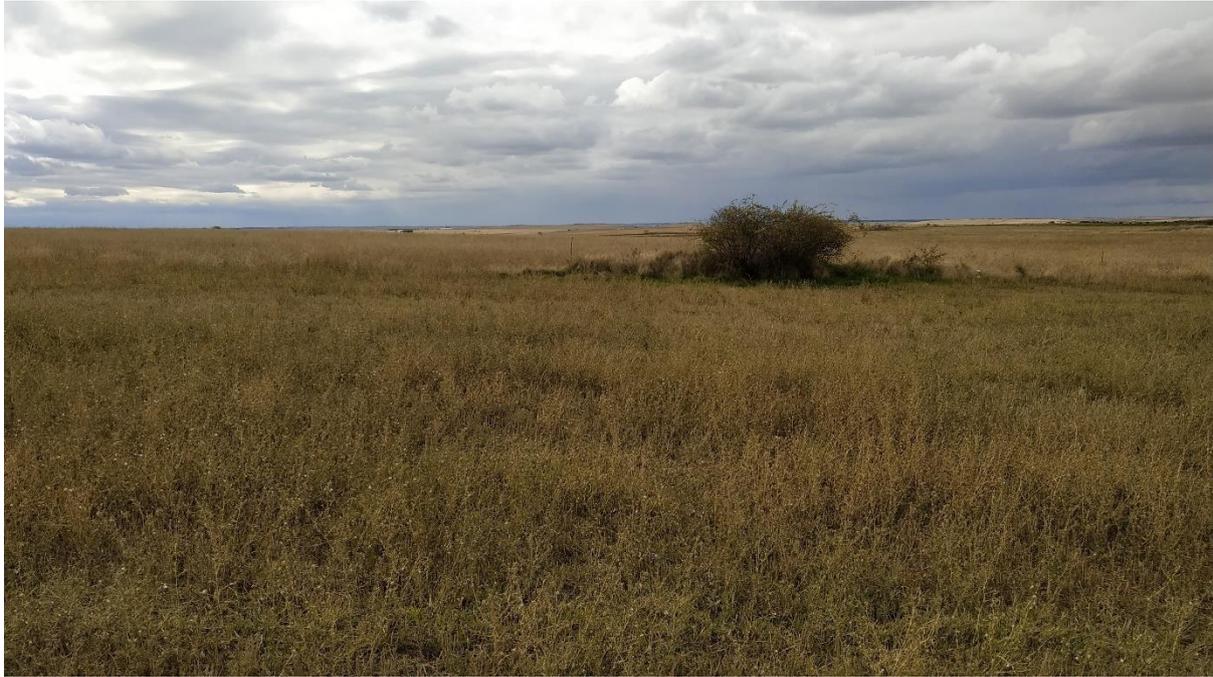
Se sitúa en un área cubierta de herbáceas a pocos metros al norte del Camino de Carralobos, en un paraje denominado el *Alto de la Serna*, el emplazamiento del aerogenerador se localiza a 934 metros de altura. La visibilidad era media-mala y no se hallaron restos de presencia antrópica en el área de afección.

Foto 24: Vista en dirección suroeste del emplazamiento y de la dirección del vial hacia el suroeste.

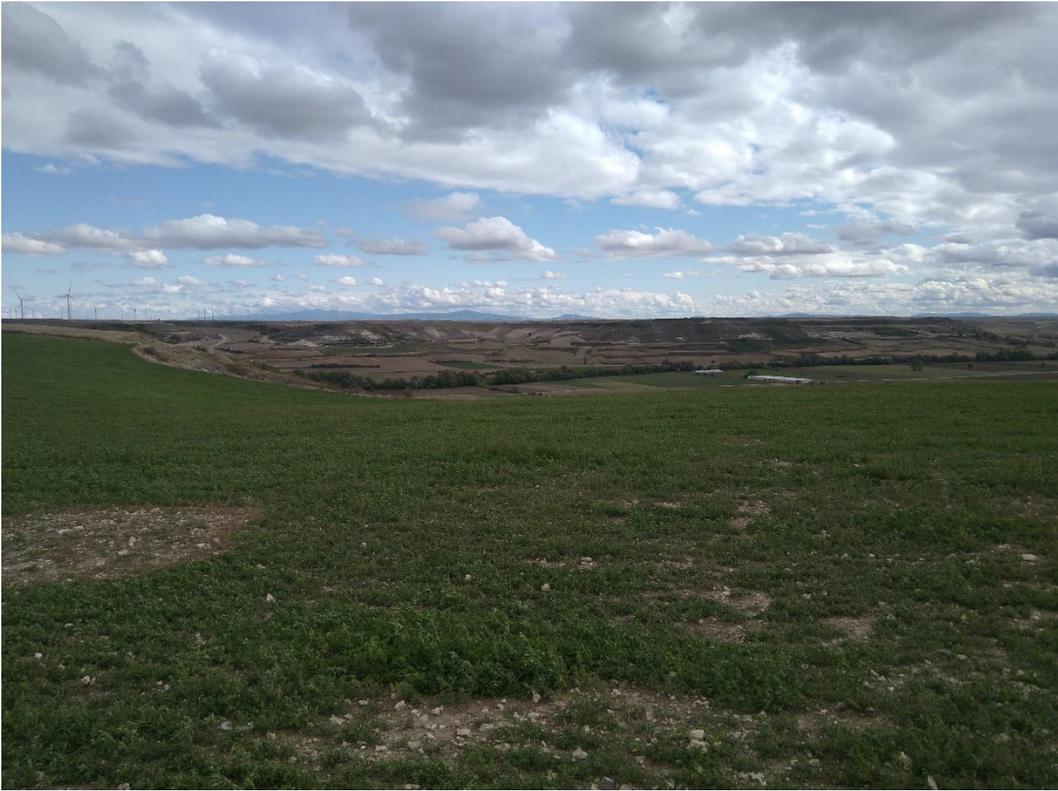
Se localiza en un área de borde de páramo que descende hacia el sur por donde transcurre el Arroyo de Fuente Albilla. La zona está ocupada por fincas de labor que se encontraban en barbecho donde había crecido algo de vegetación, aún así la visibilidad era buena. En el área de implantación del aerogenerador no se hallaron restos arqueológicos.

Solamente a 30 metros al suroeste se localizó un fragmento aislado de cerámica a mano, quedando este hallazgo dentro del área de protección del parque eólico. Se registra como ***Carralba (2227964)***

Foto 25: Área de implantación del aerogenerador 5.11.

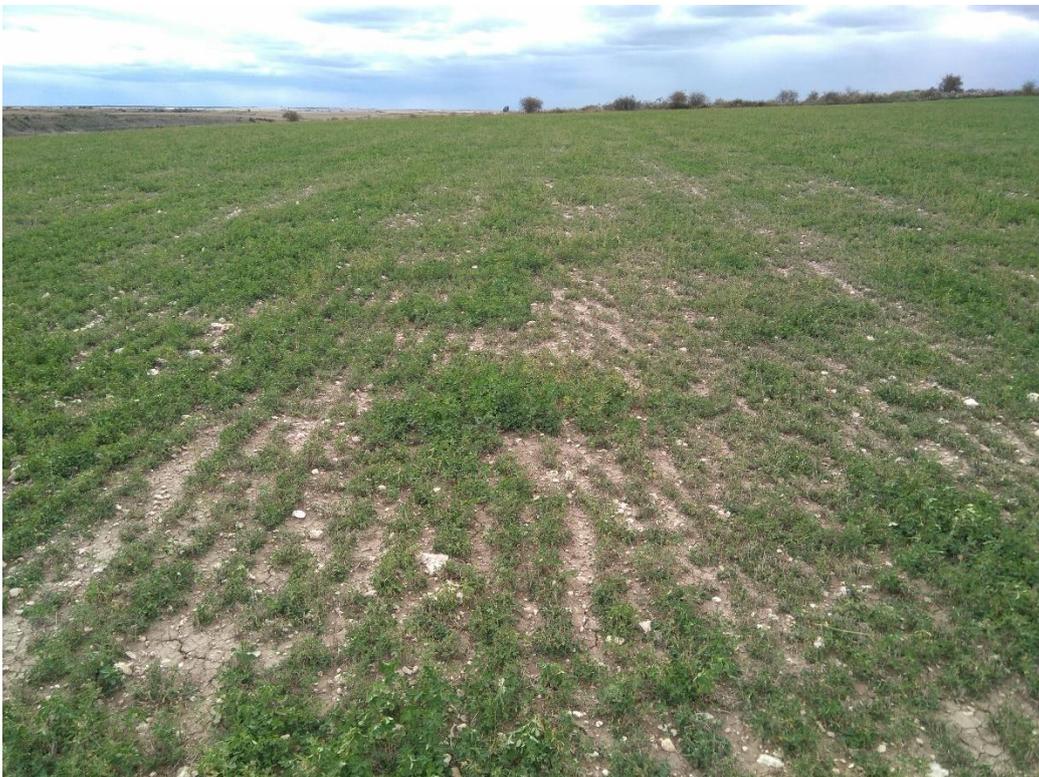
En el vial que se une al ramal de esta zona no se encontró ningún tipo de resto arqueológico.

Foto 26: Vista hacia el noroeste del área por donde transitará el vial

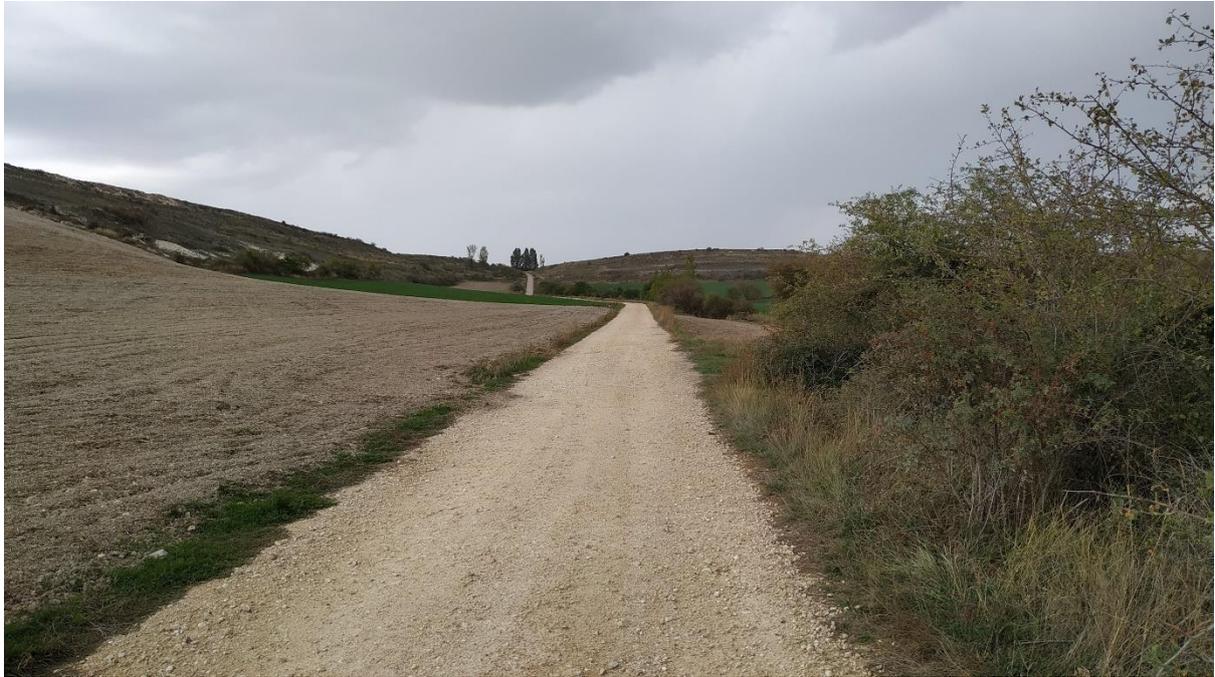
Todo el salvo una primera parte asfaltada es un camino de tierra y grava apisonada de 4,5 metros de anchura. El primer tramo asciende desde la carretera al páramo.

Foto 27: Vista de la subida al páramo desde la carretera comarcal BU-V-6063

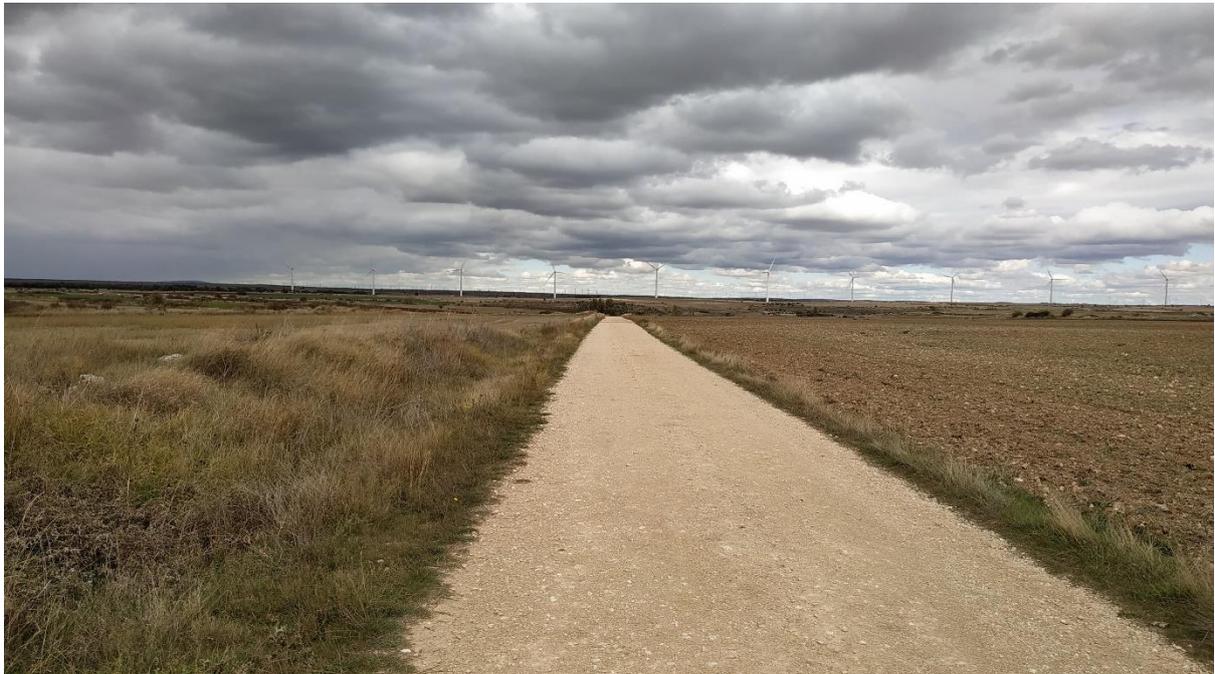
Una vez en la cima del páramo el vial transcurre durante 2.100 metros entre fincas de labor y herbáceas, donde la visibilidad por lo general era buena.

Foto 28: Vista hacia el oeste del vial.

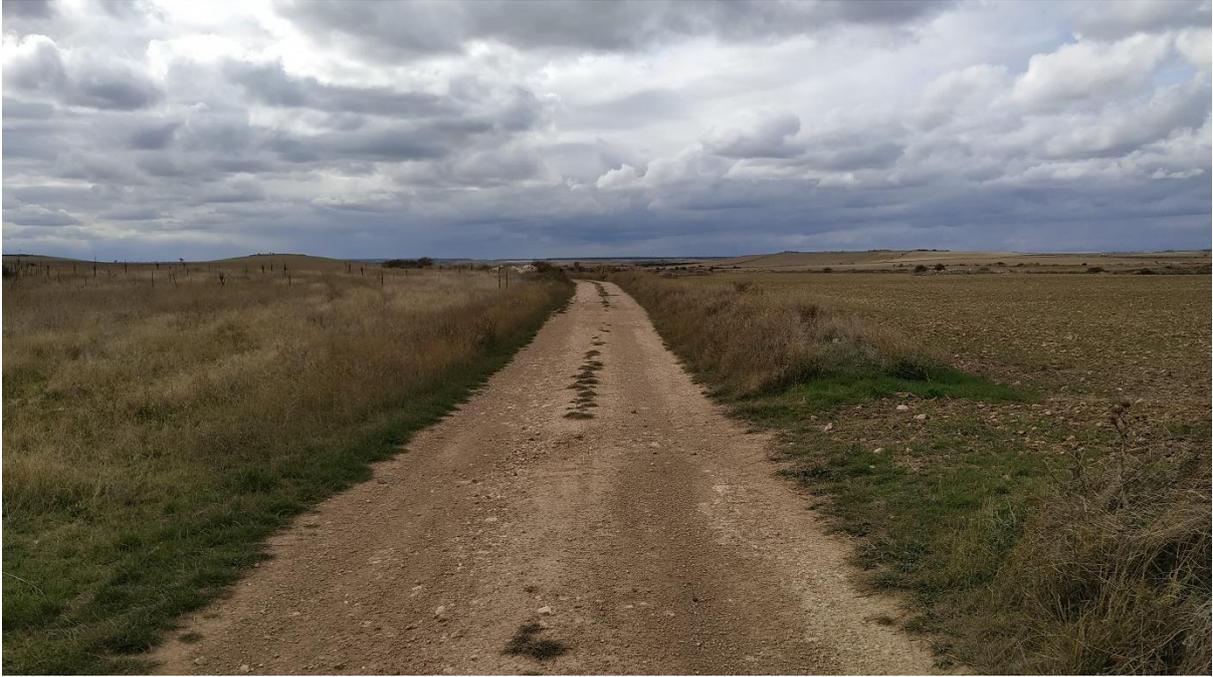
Foto 29: Vista del vial hacia el este

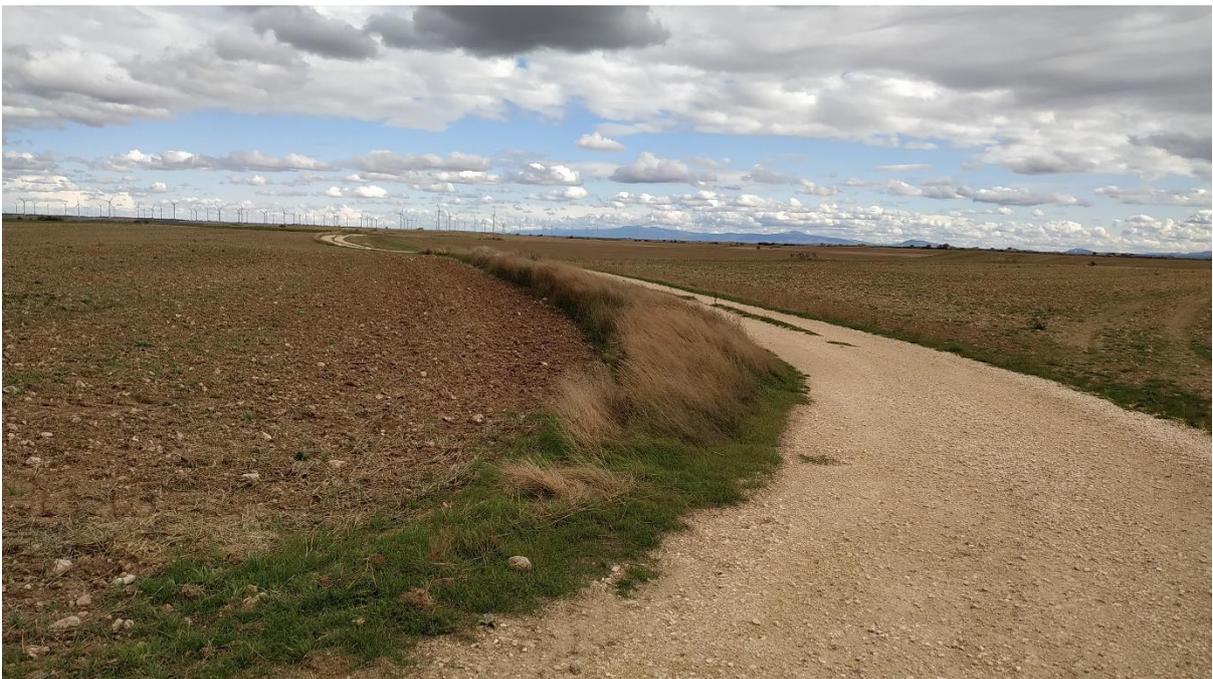
Foto 30: Comienzo del vial desde el ramal oeste

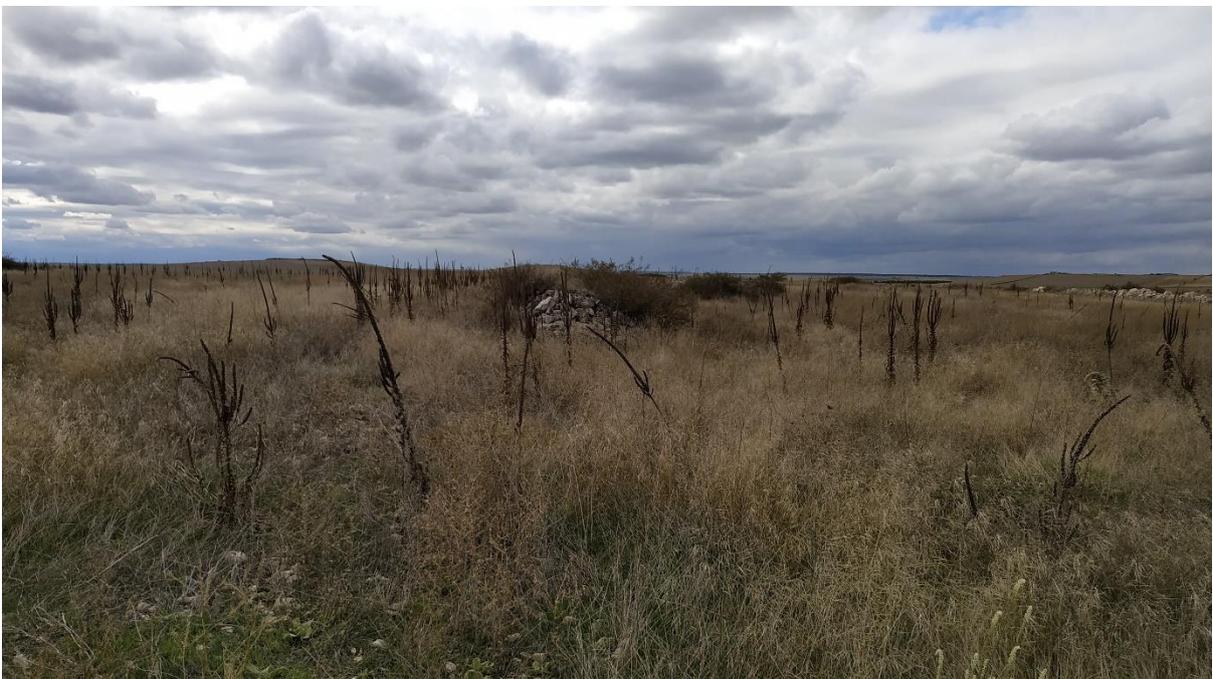
El área donde se enclavará la futura subestación abarca un espacio de 0.36 hectáreas, en el momento de los trabajos arqueológicos la zona se hallaba cubierta por especies herbáceas y amontonamientos de piedra fruto de labores agrícolas, donde la visibilidad era media. En la zona no se encontraron restos de presencia arqueológica.

Foto 31: Área donde va emplazada la subestación eléctrica.

Foto 32: Área donde va emplazada la subestación eléctrica.
