Windpark Paasdorf-Lanzendorf Erweiterung

**Nachtrag zum UVE-Fachbeitrag WP Paasdorf „Tiere,
Pflanzen und Lebensräume“**

**Ökologische Auswirkungen der Gewässerquerungen durch
die windparkinterne Kabeltrasse und Zuwegung**

15.03.2019

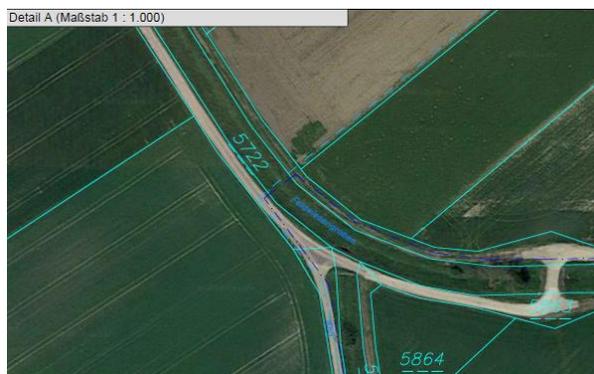
Abb. 1

Der Feldwiesengraben ist ein anthropogen überprägtes Gerinne, das dem Biotoptyp **Begradigter Tieflandbach** zuzuordnen ist. Die steile Uferböschung weist keine ökologisch wertvollen Strukturelemente auf. Der zum Kartierungszeitpunkt im Sommer 2018 trockenliegende Graben ist fast zur Gänze mit Ruderalpflanzen bewachsen (Biotoptypenkomplex **Ruderalflur frischer Standorte mit offener/geschlossener Vegetation**). Im Verlauf östlich der Brücke mischt sich Schilfröhricht (Biotoptyp **Großröhricht an Stillgewässern und Landröhricht**) bei und vereinzelt kommen Gehölze (Sträucher nährstoffreicher Standorte) vor.

Bei dem im Bereich beider Querungen (Abb. 1 & 2) beanspruchte Biotoptypenkomplex **Ruderalflur frischer Standorte mit offener/geschlossener Vegetation** handelt es sich zwar laut der „Roten Liste gefährdeter Biotoptypen Österreichs“ des Umweltbundesamtes um einen gefährdeten Biotoptyp, jedoch setzt er sich aus sehr häufigen Ruderalarten zusammen, die nach der Störung rasch wieder nachwachsen. Der auf anthropogen überprägten Standorten häufig vorkommende Biotoptypenkomplex wird von der vorübergehenden Störung **nicht nachhaltig negativ beeinträchtigt**.

Im Bereich beider Querungen wurden **keine Rote-Liste-Pflanzen-, Insekten-, Amphibien- und Reptilienarten** festgestellt.

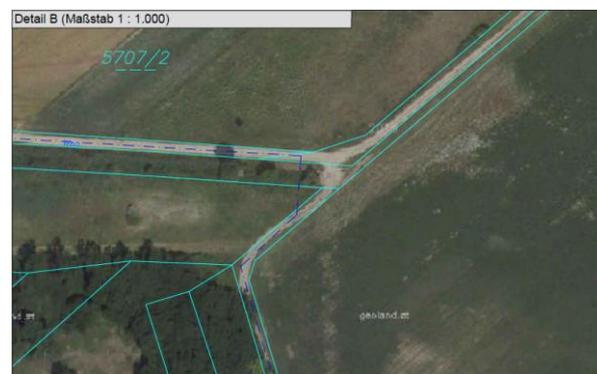
Abb. 2

Der gefährdete Biotoptyp **Großröhricht an Stillgewässern und Landröhricht** wird von der östlichen Querung (Abb. 2) laut Plan **nicht bzw. nur randlich minimal beansprucht**.

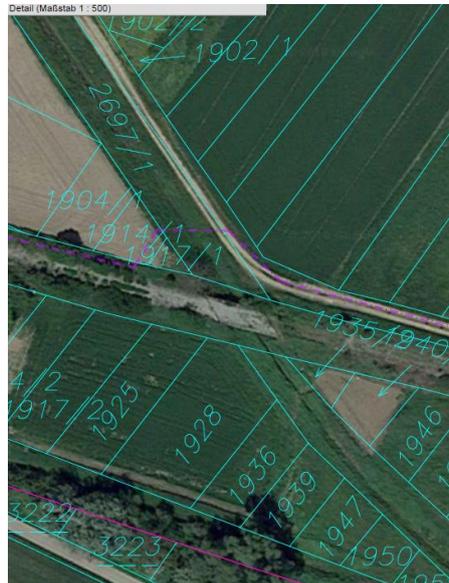
Abb. 3

Der Weidenbach entspricht wie der Feldwiesengraben (siehe Abschnitt 1.1.) dem Biotoptyp **Begradigter Tieflandbach** und ist ökologisch nicht wertvoll. Im Graben und auf der Uferböschung findet sich der Biotoptypenkomplex **Ruderalflur frischer Standorte mit offener/geschlossener Vegetation**. Der gefährdete Biotoptyp wird von der Querung (Abb. 3) **nur temporär beeinträchtigt und regeneriert sich rasch**.

Für die Schutzgüter **Insekten, Amphibien und Reptilien** kommt es während der Bauarbeiten zu einer temporären Störung. Da die Bauarbeiten zu einem Zeitpunkt durchgeführt werden, an dem der Graben kein Wasser führt, fällt diese Störung nur gering aus.

Es wurden im Bereich der Grabenquerung keine **Rote-Liste-Pflanzen-, Insekten-, Amphibien- und Reptilienarten** festgestellt.

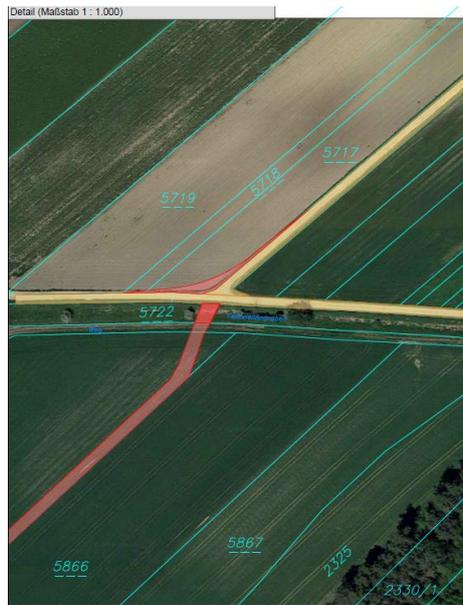
Abb. 4

Der Feldwiesengraben entspricht dem nicht schutzwürdigen Biotoptyp **Begradigter Tief-landbach** (siehe Abschnitt 1.1.). Die beiden gefährdeten Biotoptypen im Graben und auf der Uferböschung (**Ruderalflur frischer Standorte mit offener/geschlossener Vegetation, Großröhricht an Stillgewässern und Landröhricht**) werden temporär durch die Bauarbeiten und permanent durch den Flächenverlust und die Beschattung (Durchlass und Überplattung) beansprucht. Da es sich jedoch in Relation zur gesamten Grabenlänge um ein sehr geringes Flächenausmaß handelt, ist der **Eingriff als nicht erheblich einzustufen**.

Für die Schutzgüter **Insekten, Amphibien und Reptilien** kommt es während der Bauarbeiten zu einer temporären Störung. Da der Durchlass und die Überplattung nur sehr kleinflächig ausfallen, kommt es zu keiner permanenten Störung.

Im Bereich der Grabenquerung wurden **keine Rote-Liste-Pflanzen-, Insekten-, Amphibien- und Reptilienarten** festgestellt.

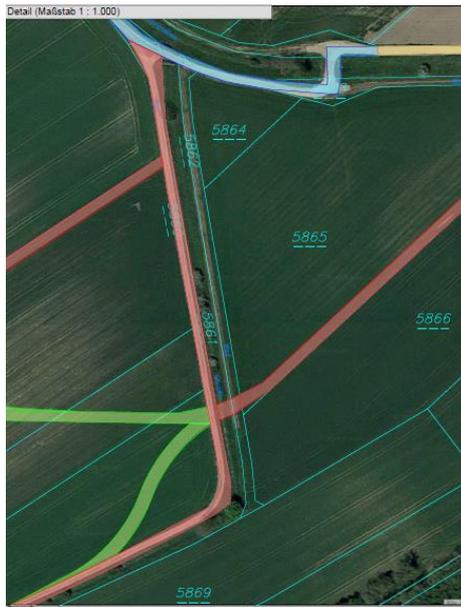
Abb. 5

Der Graben ist dem nicht schutzwürdigen Biotoptyp ***Begradigter Tieflandbach*** (siehe Abschnitt 1.1.) zuzuordnen. Im Graben und auf der Uferböschung kommt der gefährdete Biotoptypenkomplex ***Ruderalflur frischer Standorte mit offener/geschlossener Vegetation*** vor, der jedoch flächenmäßig nur sehr gering beansprucht wird (siehe Abschnitt 2.1.). Daher handelt es sich um **keinen erheblichen Eingriff**.

Für die Schutzgüter **Insekten, Amphibien und Reptilien** kommt es während der Bauarbeiten zu einer temporären Störung. Da der Durchlass und die Überplattung nur sehr kleinflächig ausfallen, kommt es zu keiner permanenten Störung.

Im Bereich der Grabenquerung wurden **keine Rote-Liste-Pflanzen-, Insekten-, Amphibien- und Reptilienarten** festgestellt.
