Änderungsverfahren zum UVP-Bescheid

Windpark Paasdorf

D.02.03.00-00 Beurteilung Kabeltrasse für Tiere, Pflanzen und Lebensräume

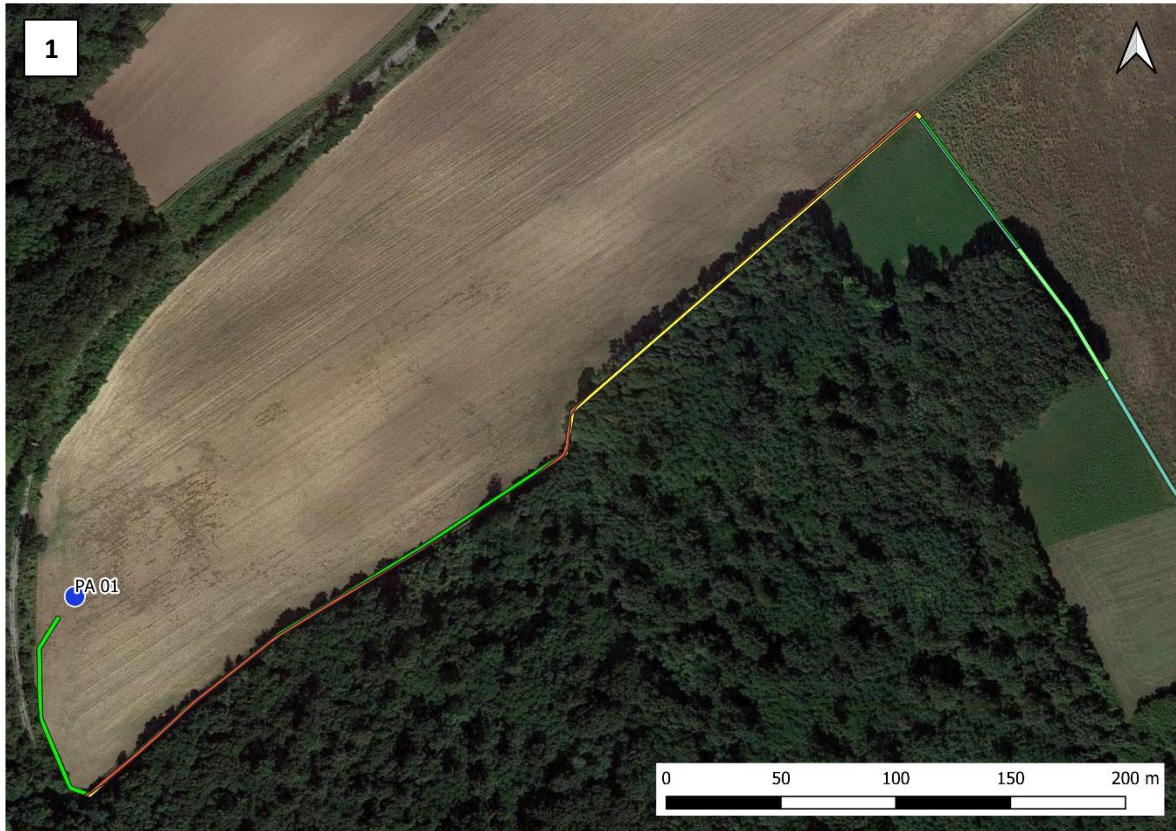
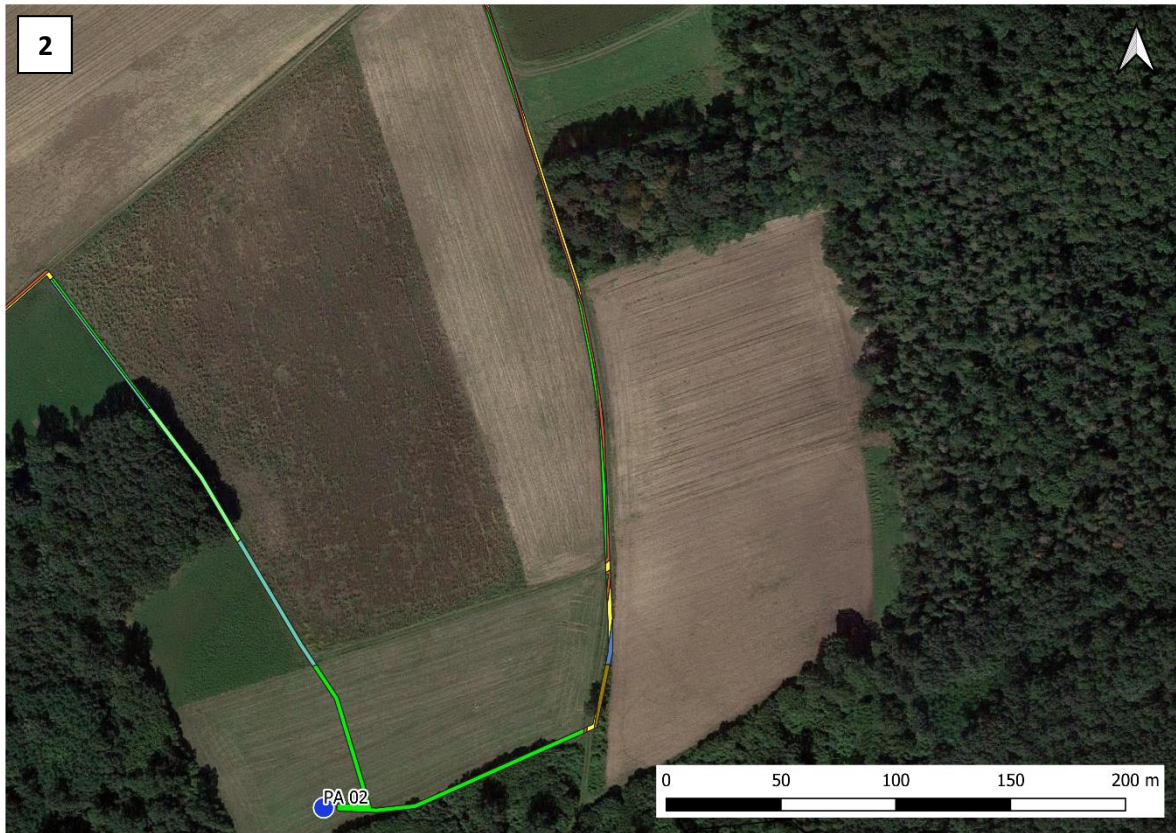
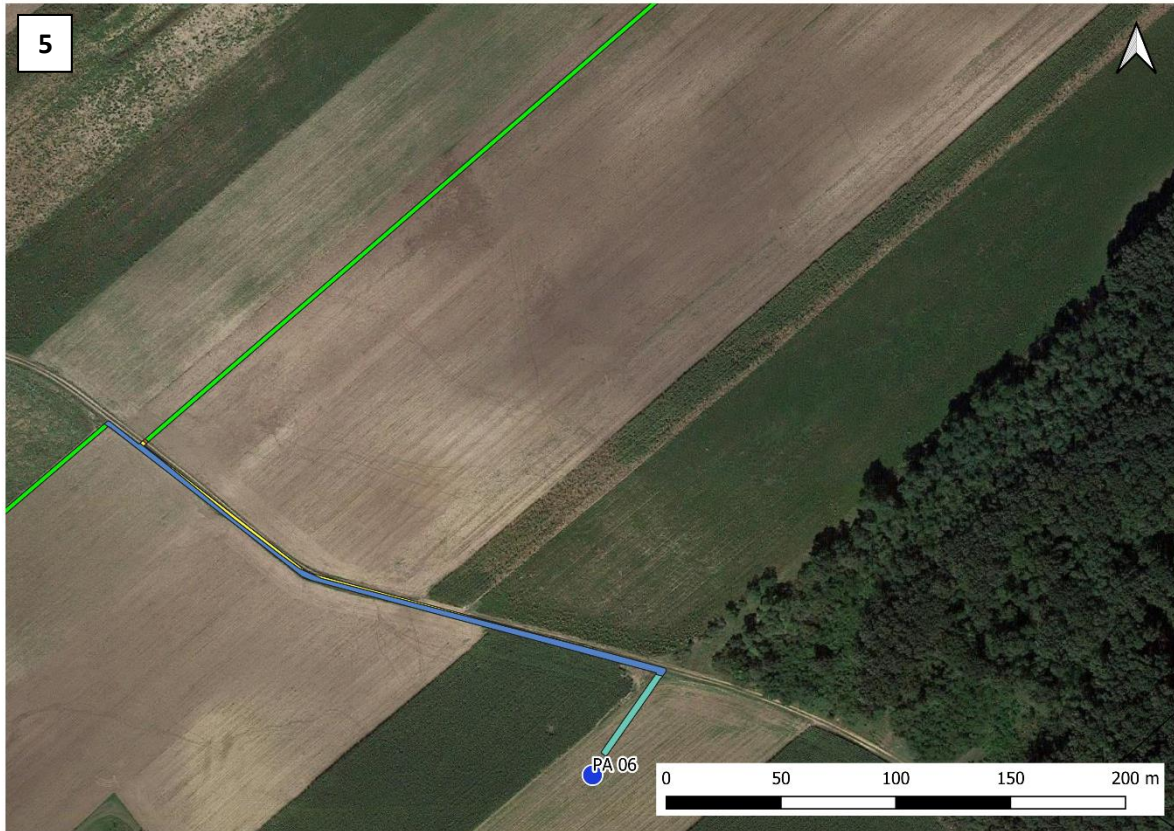
Abbildung 5 - 16: Detaillierter Verlauf der Kabeltrasse des Windparks Paasdorf von den geplanten WEA (blau) bis ins Umspannwerk Kettlasbrunn (grün). Die betroffenen Biotoptypen sind der Legende (Abb. 4) zu entnehmen.

Der detaillierte Verlauf der Kabeltrasse für den Windpark Paasdorf ist in den Abbildungen 5 bis 12 zu sehen:

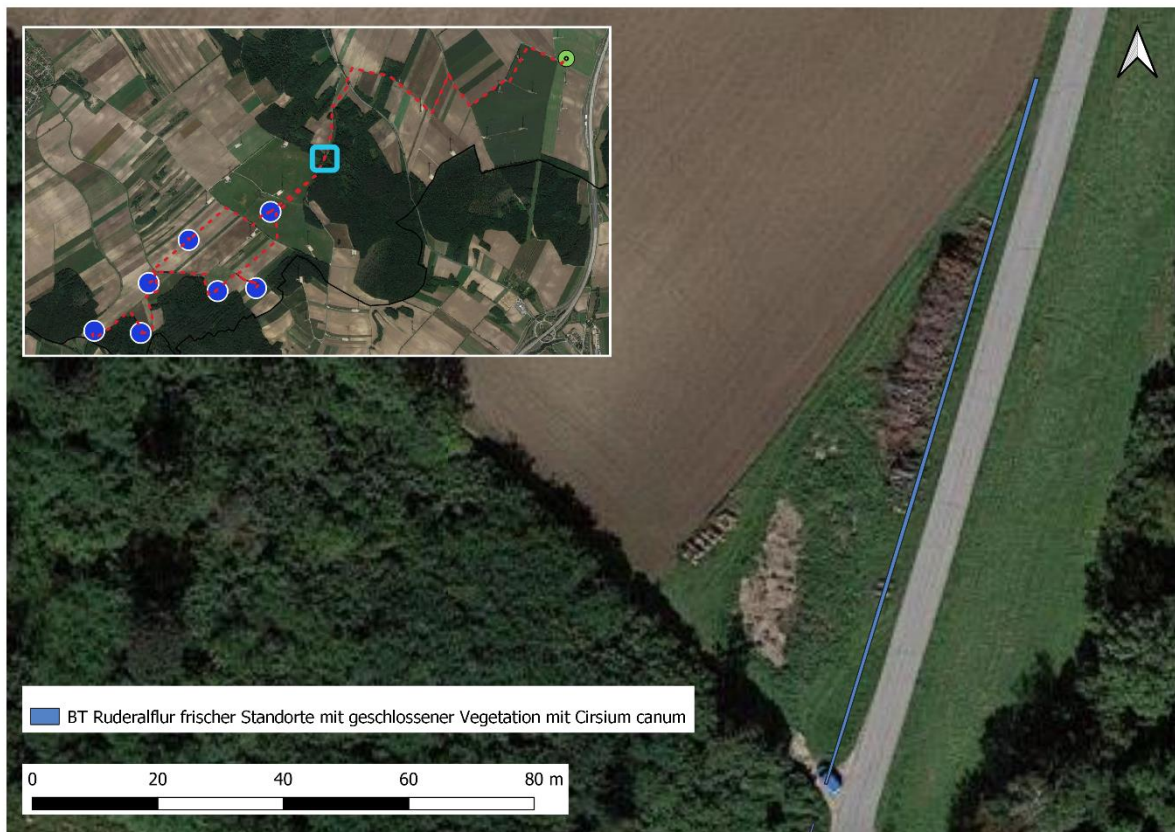
Abbildung 17: Von der geplanten Kabeltrasse betroffene Eingriffsfläche des Biotoptyps „Ruderalflur frischer Standorte mit geschlossener Vegetation“ mit einem Vorkommen der gefährdeten Pflanzenart *Cirsium canum*. Die Karte in der linken oberen Ecke zeigt die genaue Position der Eingriffsfläche.

Entlang des Verlaufs der Kabeltrasse kommt es zu einem Eingriffsbereich mit einer gefährdeten Art der Roten Liste gefährdeter Farn- und Blütenpflanzen Österreichs. Die betroffene Art (Grau-Kratzdistel, *Cirsium canum*) befindet sich im Bereich des Biotoptyps Ruderalflur frischer Standorte mit geschlossener Vegetation und hat eine Gesamteingriffsfläche von ca. 78 m².

Als Bearbeitungsmethode ist ein Pflugverfahren angedacht. Falls ein Pflugverfahren aufgrund der örtlichen Gegebenheiten (z.B. Hangneigung) nicht möglich ist, wird eine offene Bauweise durchgeführt. Um negative Auswirkungen des Vorhabens auf die betroffenen Arten der Roten Liste gefährdeter Farn- und Blütenpflanzen Österreichs zu verhindern, wird im Falle einer offenen Bauweise die betroffene Eingriffsfläche fachkundlich begangen und der lokale Bestand der Grau-Kratzdistel (*Cirsium canum*) innerhalb der Eingriffsfläche ausgegraben und an einen geeigneten Ort in unmittelbarer Umgebung der Eingriffsfläche verpflanzt bzw. nach Fertigstellung der Kabeltrasse wieder eingepflanzt. Des Weiteren wird der Bestand der Grau-Kratzdistel (*Cirsium canum*), welcher

außerhalb der Eingriffsflächen liegt, abgeplankt, um negative Auswirkungen (wie z.B. Zerstörung durch Baufahrzeuge) vorzubeugen.

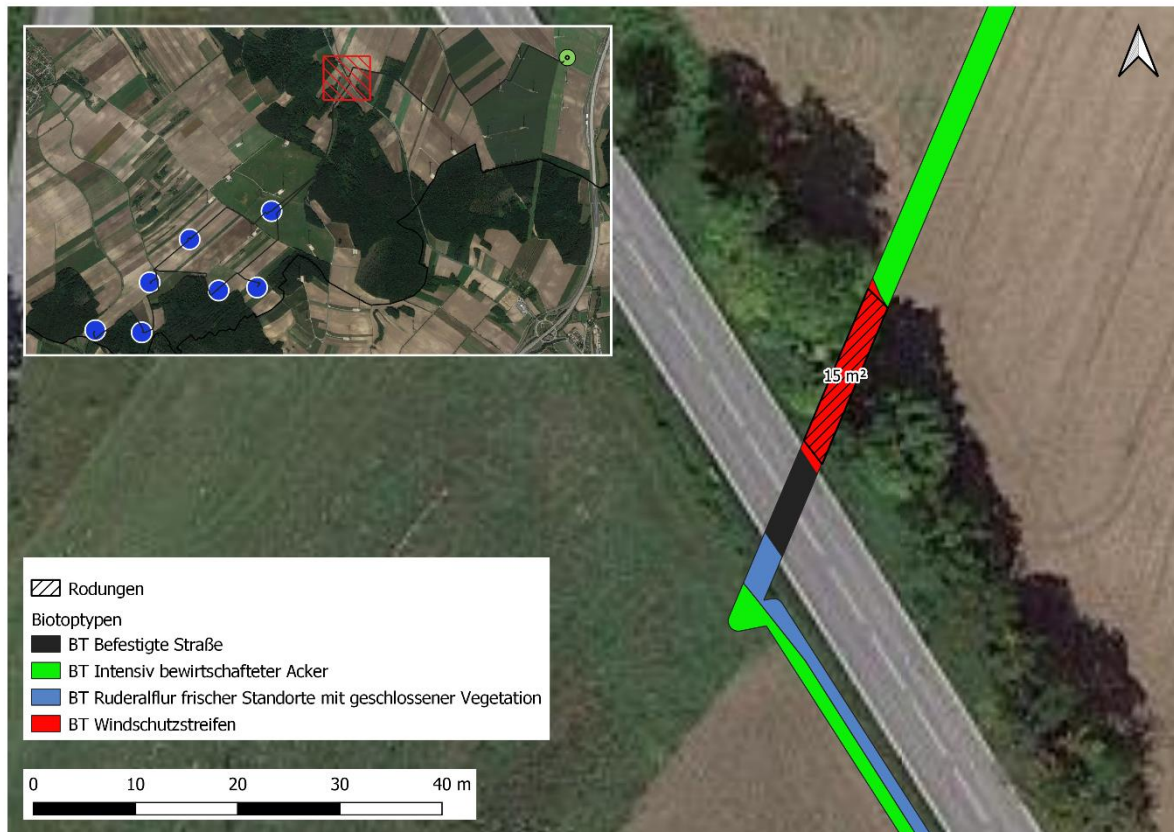
Im Rahmen der Verlegung der Erdverkabelung kommt es zu einer Formalrodung in Form einer Spülbohrung. Die Gehölze, die von der Formalrodung betroffen sind, werden mit einer Spülbohrung versehen, in der die Verkabelung unter den Gehölzen verläuft. Damit ist der Biotoptyp Windschutzstreifen vom Eingriff nicht betroffen.

Abbildung 3: Formalrodung (Spülbohrung) für die Kabeltrasse des Windparks Paasdorf.
