ANEXO 1

Documentación del Proyecto

NO	DESCRIPCION	FECHA	ELABORADO POR	REVISADO POR	PROYECTO	FECHA	ESTADO
01	DESARROLLO DEL DISEÑO PARA LICITACION						
02	DESARROLLO DE LA PROYECTO						
SUBTERRANEOS DE BUENOS AIRES S.E. NODO OBELISCO ACCESO SARMIENTO-FASE 1-ETAPA II ARQUITECTURA PLANTA NIVEL VEREDA +32.20							
SENA PROJ:	PROY:	FECHA:	DESCRIPCION:	PROYECTO:	ESTADO:	FECHA:	ESTADO:
SS-N10-AR-C01-B0		15/04/2022					
ORGANIZACION DE PROYECTO				RESPONSABLE:	PROYECTO:	ESTADO:	FECHA:

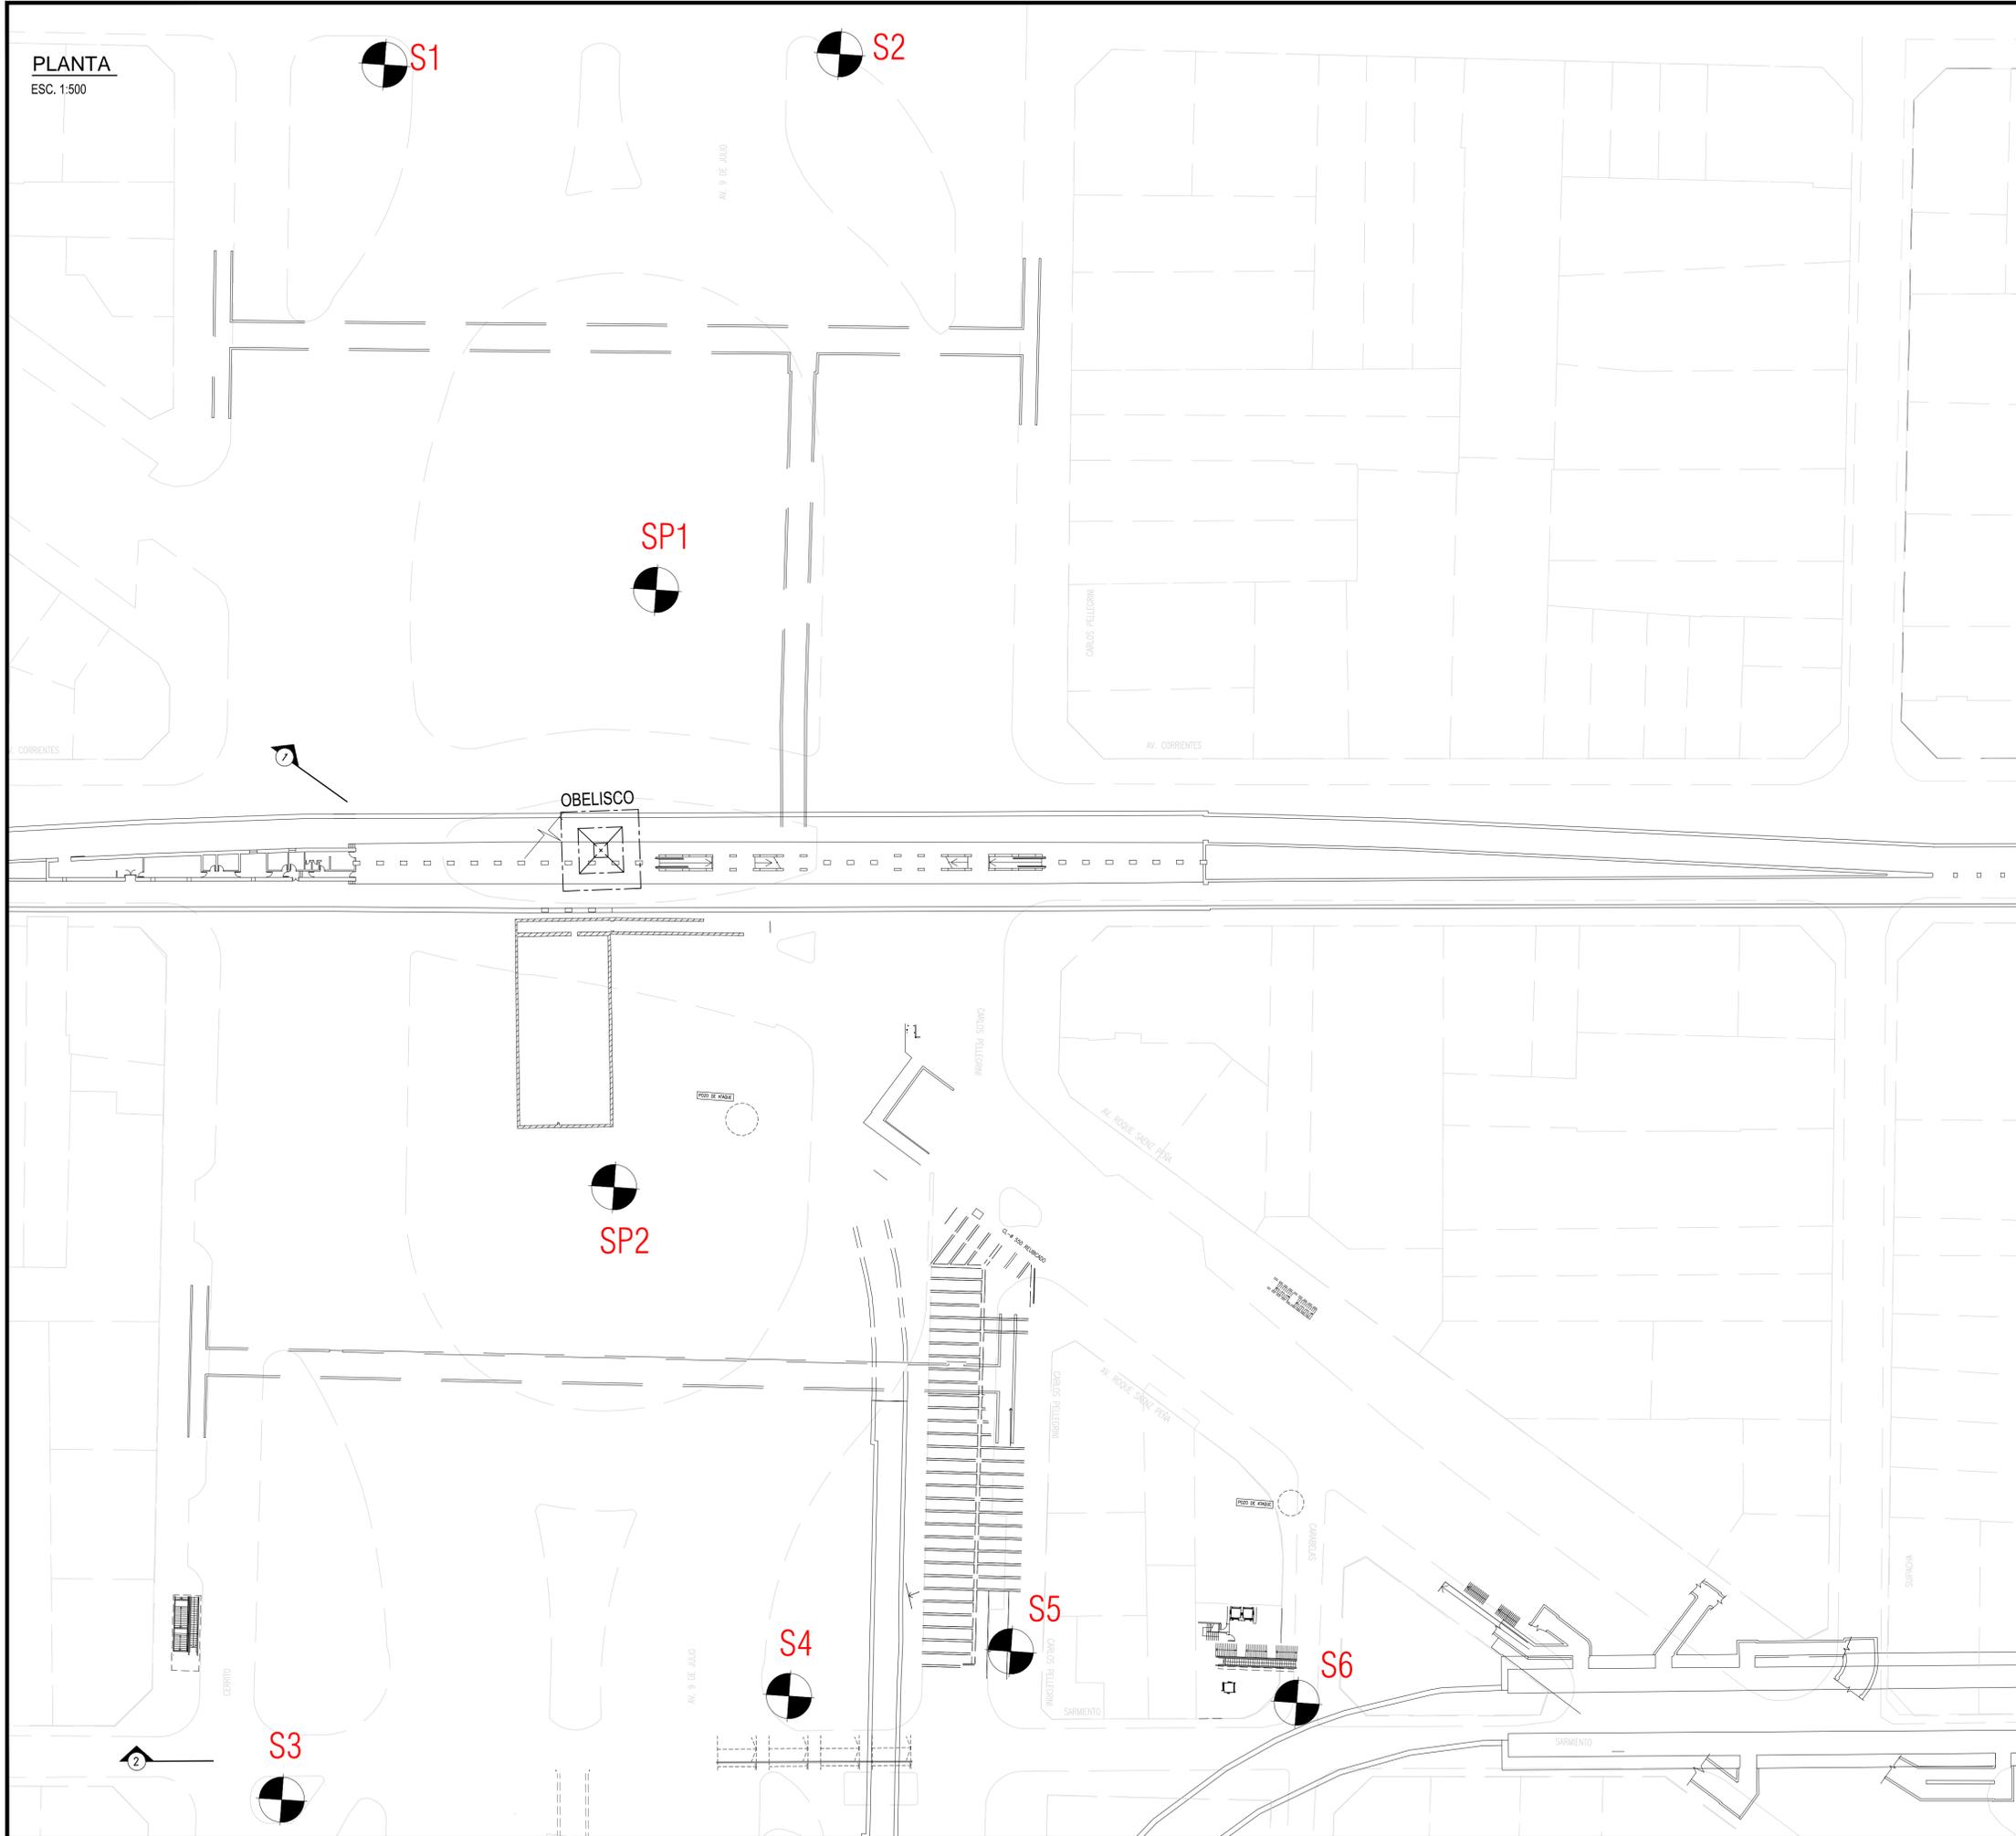
PLANTA
ESC. 1:500

- NOTAS:**
- 1.- TODAS LAS MEDIDAS ESTAN INDICADAS EN METROS
 - 2.- LAS MEDIDAS SON APROXIMADAS
SUJETAS A MODIFICACIONES POR NUEVOS RELEVAMIENTO

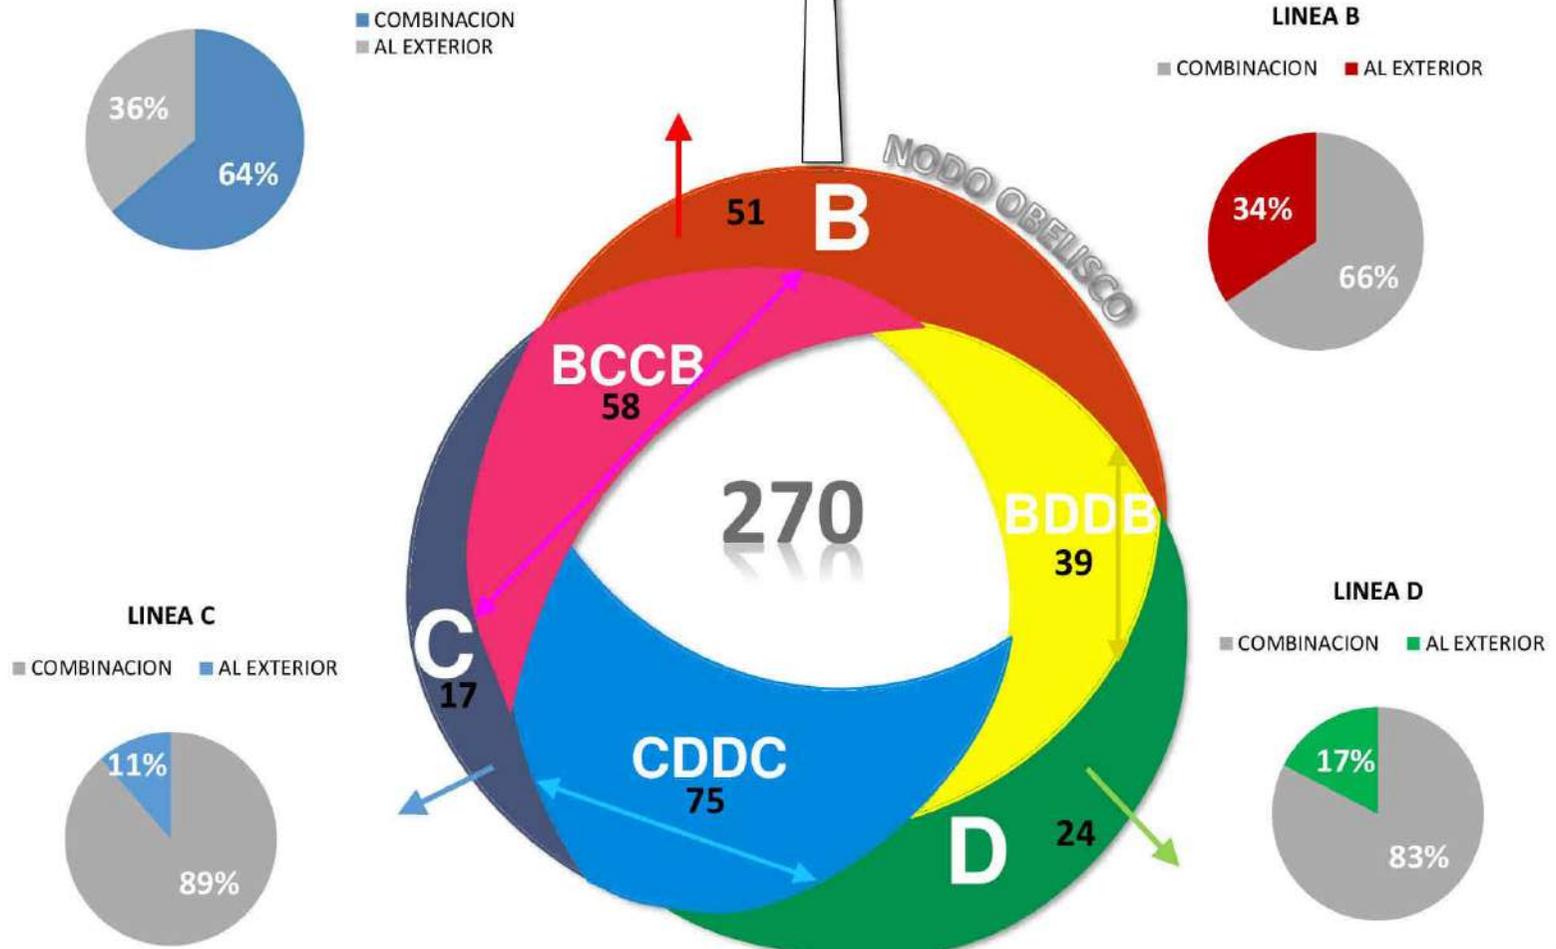
MOVIMIENTO DE PASAJEROS EN MILES POR DÍA

Fuente: Elaboración propia en base a censo de Metrovías 2011 – entrada/salida → Considerando acceso utilizado

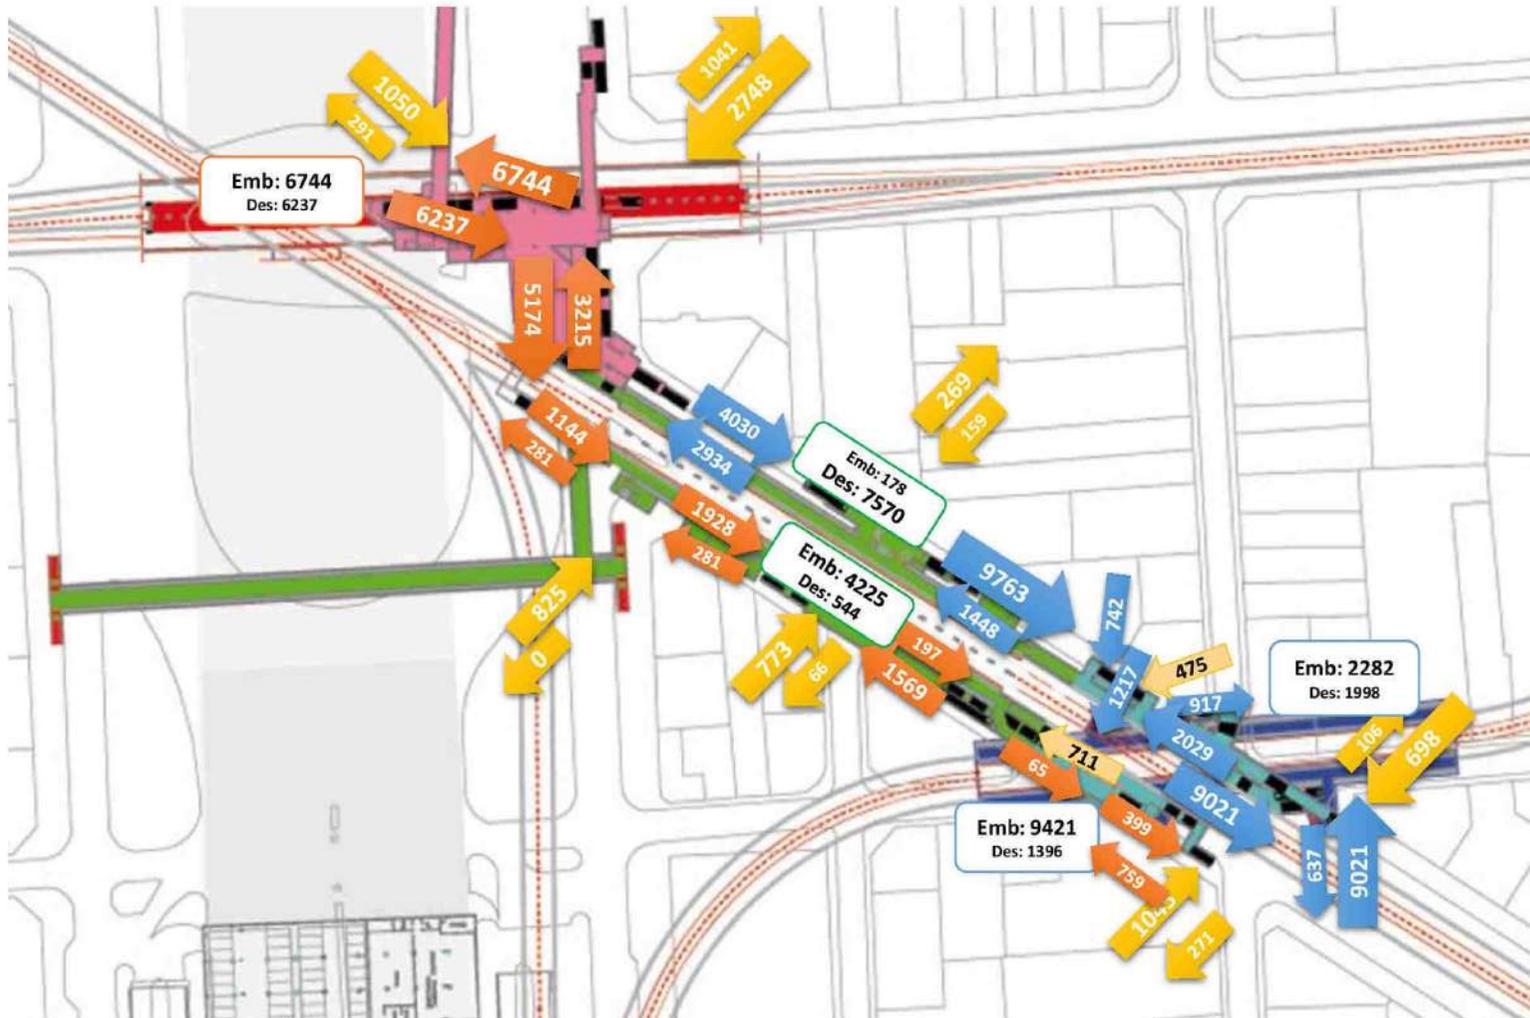
FLUJOS SIN PROYECTO HPT CENSO MTV 2011

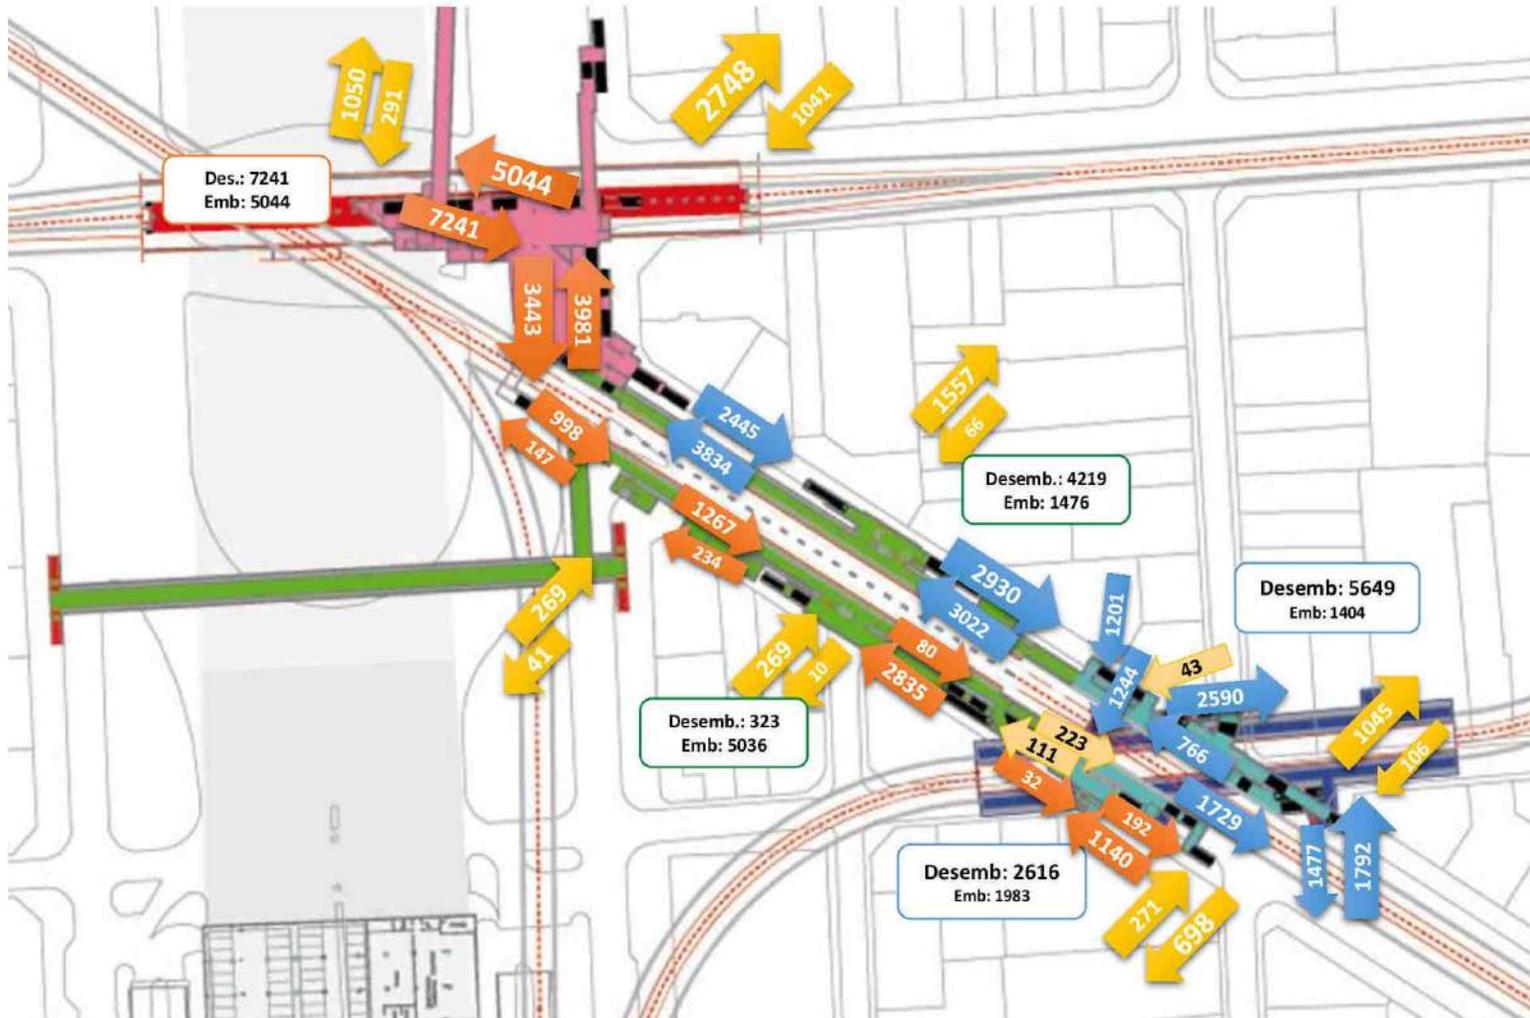
FLUJOS SIN PROYECTO HPM CENSO MTV 2011

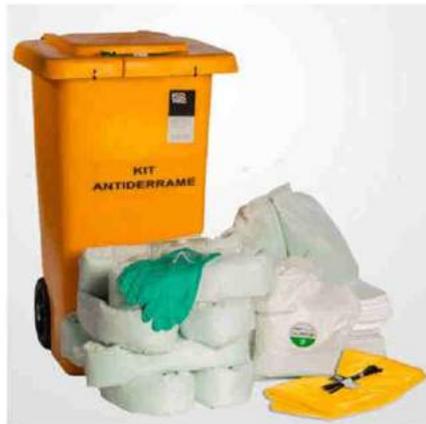
Foto: Kit de contención de derrames.

El kit comercial esta compuesto por: Contenedor plástico con tapa y ruedas para poder acercarse a la zona del derrame; Bolsas de material absorbente mineral para la absorción de hidrocarburos y derivados, combustibles, aceites, solventes, refrigerantes, etc; Bolsas (de color amarillo) para colocar el material absorbente utilizado y sucio con sustancia peligrosa y precintos para su cierre; guantes y anteojos de seguridad para la persona que realiza la limpieza de la zona; se podrá incluir de considerarse necesario barreras, almohadillas o paños absorbentes para el sector del almacén o el sector con mayor volumen de sustancias.

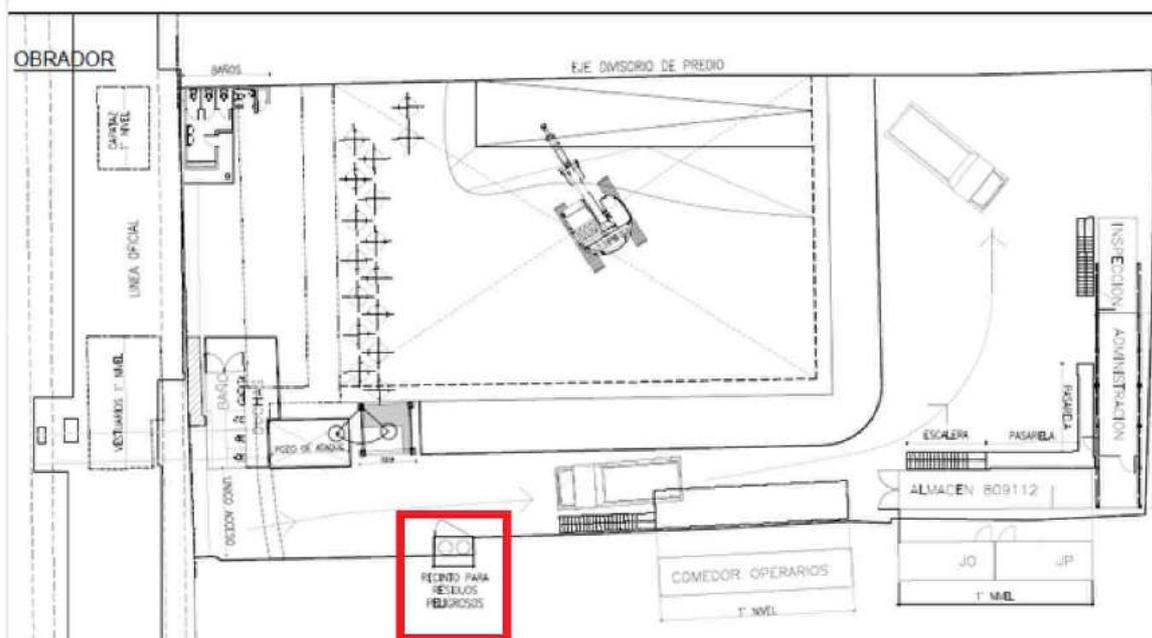
En la siguiente imagen se muestra el croquis con la ubicación del recinto de Residuos Peligrosos dentro del obrador (marcado en rojo):

El recinto transitorio de residuos peligrosos (RTRP) será el área expresamente acondicionada para almacenar

los residuos propios de las tareas de mantenimiento de equipos y maquinaria (restos de aceites, lubricantes, estopas embebidas, otros hidrocarburos y sustancias) bajo condiciones de seguridad ambiental. Los residuos se mantendrán almacenados hasta su traslado para su tratamiento y/o disposición final. Se tomarán las medidas de protección ambiental para evitar una posible contingencia de derrame de hidrocarburos. No podrán colocarse dentro del Recinto materiales y/o residuos que no sean Residuos Peligrosos.

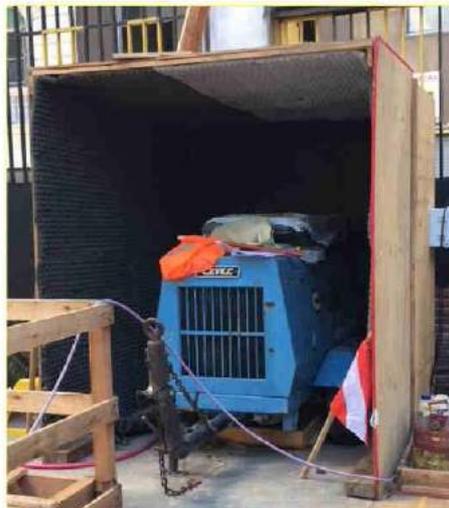
Se utilizarán también en los equipos que generen ruido las pantallas fonoabsorbentes como puede observarse en la siguiente foto:

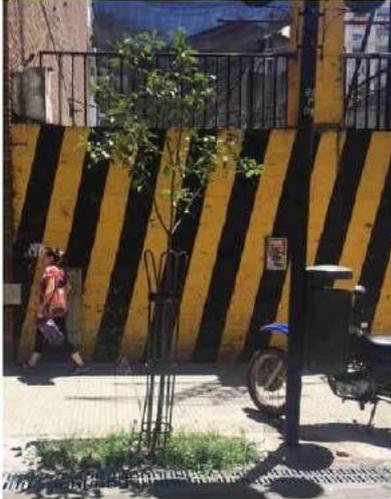
Existe sobre la vía pública un único árbol el cual cuenta con protección como puede observarse en la foto.

El mismo se encuentra cercano al portón de ingreso.

Se mantendrá control sobre el mismo para evitar posibles daños.

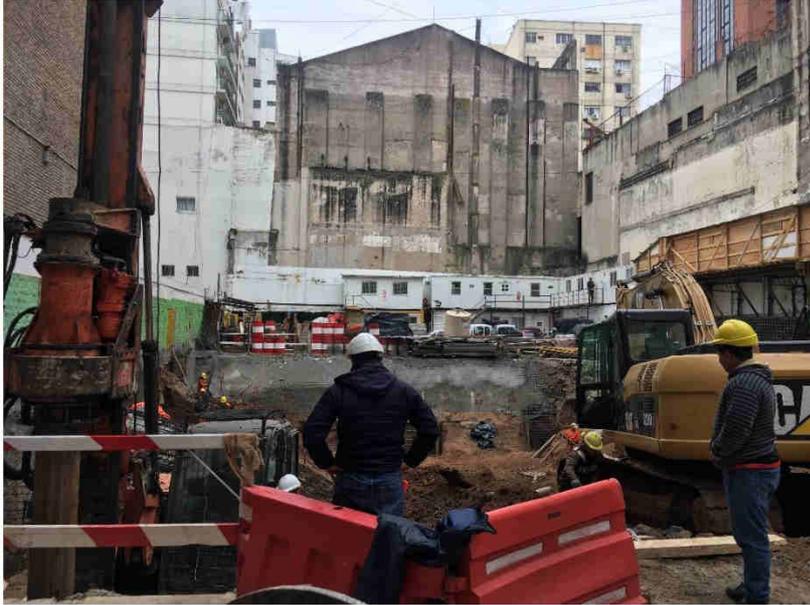
- Material fonoabsorbente

Se observan los paneles con fonoabsorbentes mal colocado alrededor del equipo, se solicita su colocación correcta para que cumpla su función.

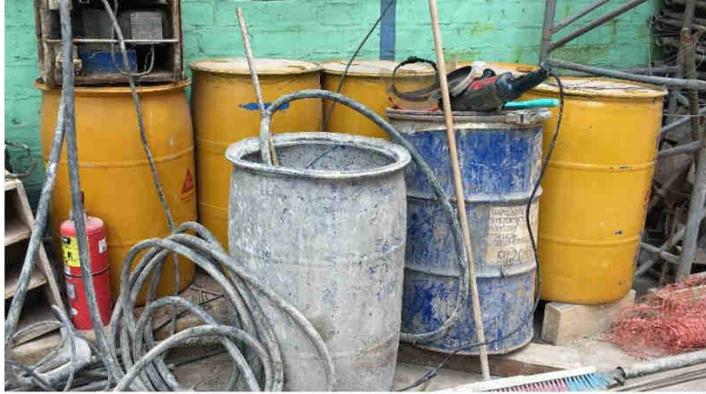
- Depósito transitorio de Residuos Peligrosos.

El depósito se encuentra identificado. Dentro del mismo cuenta con dos contenedores, uno destinado a líquidos peligrosos (Y8) y otro para Residuos Peligrosos (Y48). Cuenta con techo, barrera antiderrame, y el depósito se encuentra identificado.

Como recomendación: Mantener el sector liberado, sin obstruir o apoyar materiales sobre la puerta.

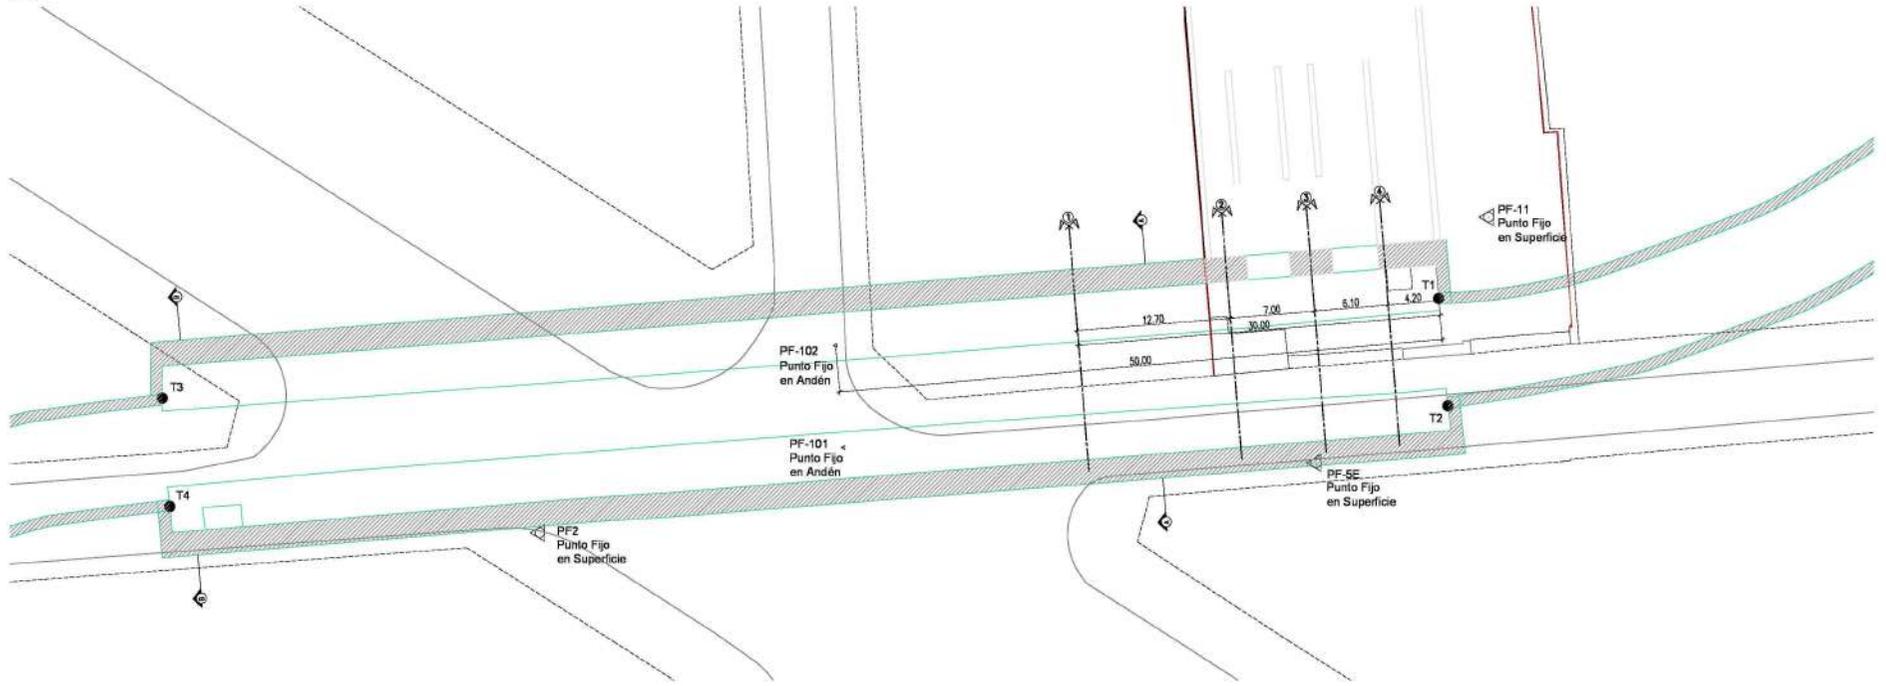
PLANTA
ESC: 1:200

Después de completada la excavación, se realizarán nuevas tomas de cotas según surja la necesidad de valorar algún efecto progresivo sobre las edificaciones y toda vez que sea requerido por la Inspección de Obra.

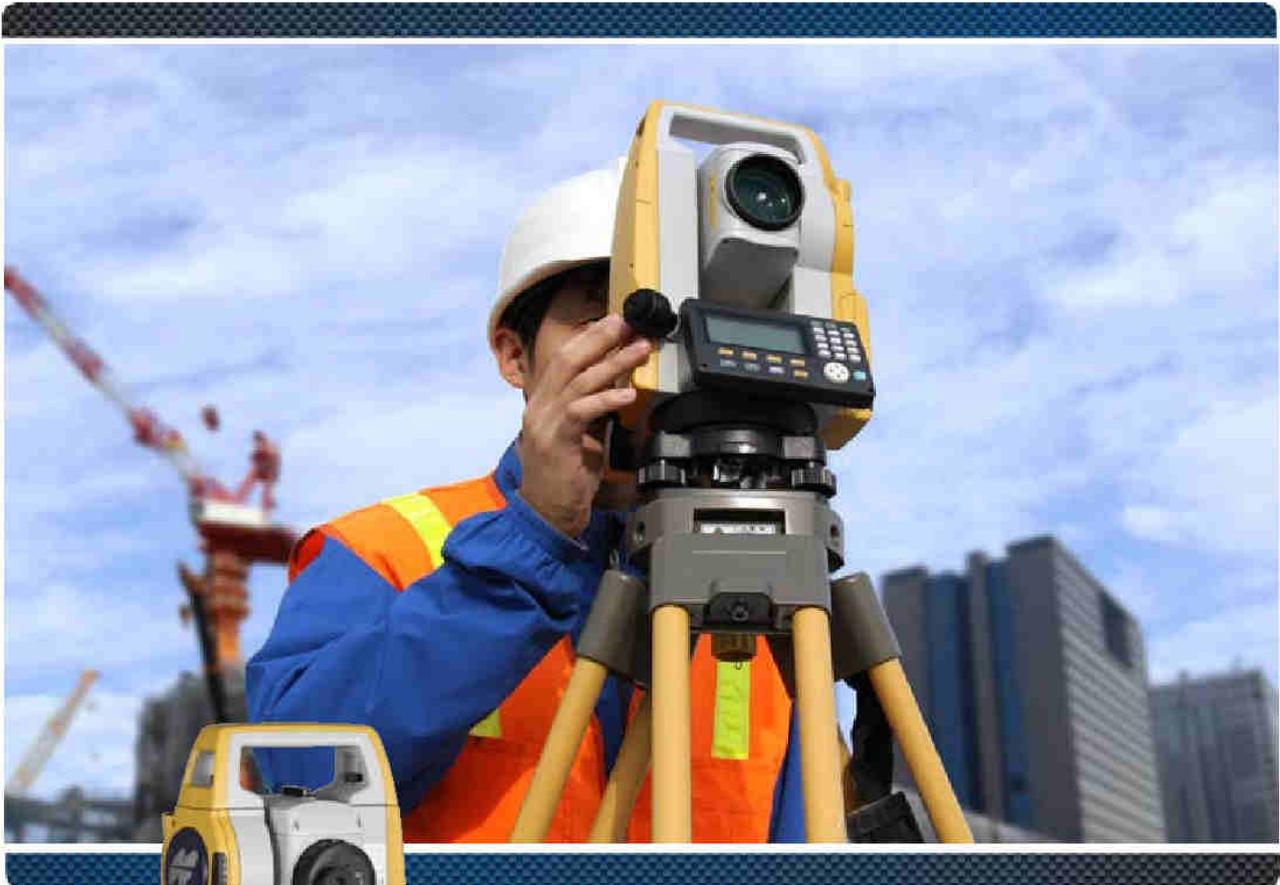
ES-60 Series

- Fast and Powerful Reflectorless EDM
- Advanced Angle Measurement System
- Waterproof, Rugged, and Operator Friendly
- USB data transfer
- Available two types of batteries
- On-board application, "Topbasic"

- ES-60series features advanced absolute encoders for long-term reliability in all work conditions. Dual-axis compensation ensures accurate leveling even on rough terrain.
- Motion clamp and tangent screw ensure stable angle measurement.
