Rehabilitación de la
Carretera CA:11 La
Entrada – El Florido

Estudio de Impacto Ambiental

**CA-11: La Entrada – El
Florido**

Preparado por: ACI/ Ecología y Servicios S.A.

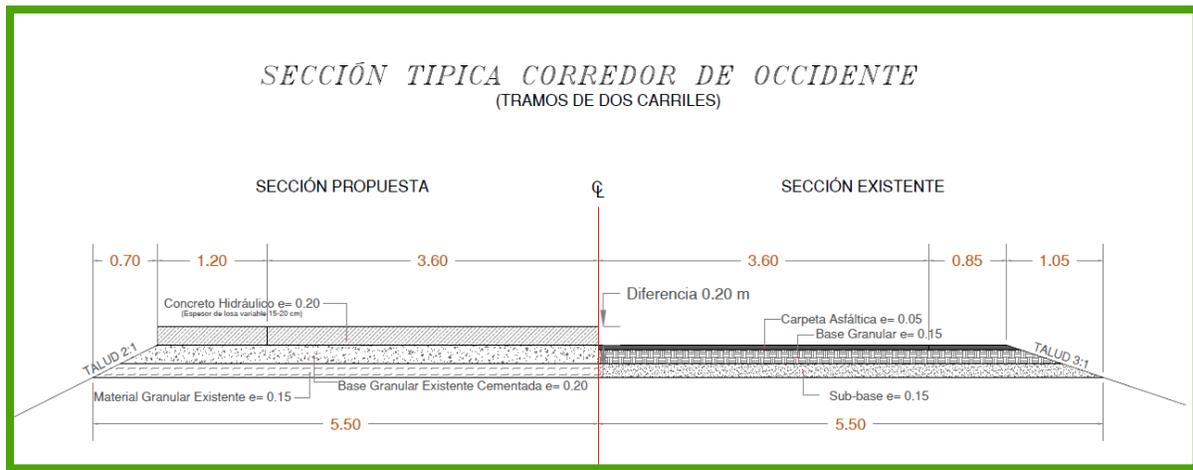
Ilustración 2 Sección Existente en el Tramo La Entrada-El Florido y opción propuesta para pavimentación con concreto hidráulico

Para la rehabilitación no se consideró reciclar la capa asfáltica existente, e incorporar el producto de dicho reciclaje a la base existente, ya que el efecto de esta combinación de granulares asfalto y cemento tiene un comportamiento que dificulta definir con seguridad un módulo elástico presentando valores muy altos de desviación estándar, que finalmente se reflejan en un espesor mayor de la rodadura. En el caso que se utilice el concreto hidráulico, la carpeta tendrá un espesor de 15 a 20 cm; en el caso de la carpeta asfáltica será de 20-30 cm de espesor (Ver Ilustraciones 2-3).

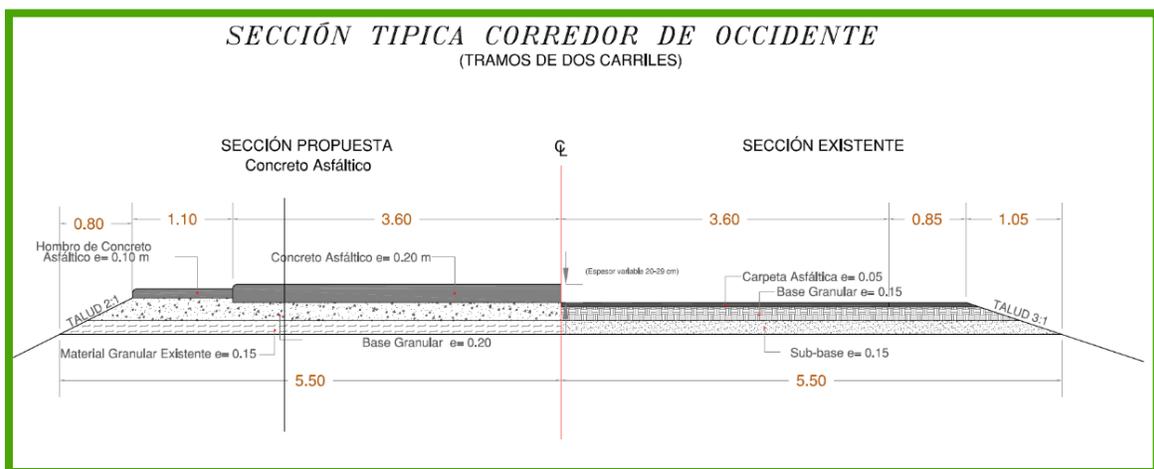
Ilustración 3 Sección Existente en el Tramo La Entrada-El Florido y opción propuesta para pavimentación con concreto asfáltico

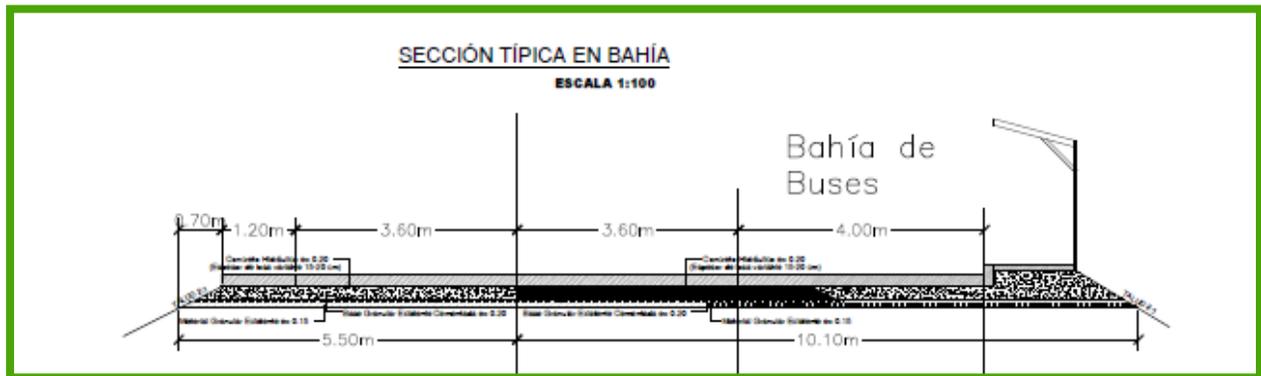
Ilustración 4 Sección típica en bahías

La sección típica en las bahías se ampliará del lado de la trocha donde se ubique la caseta de buses. El carril de 3.60 m se ampliará cuatro metros más para el estacionamiento de autobuses, más 1.40 m para la colocación de la caseta, dando un total de 10.10 m (Ver Ilustración 4).

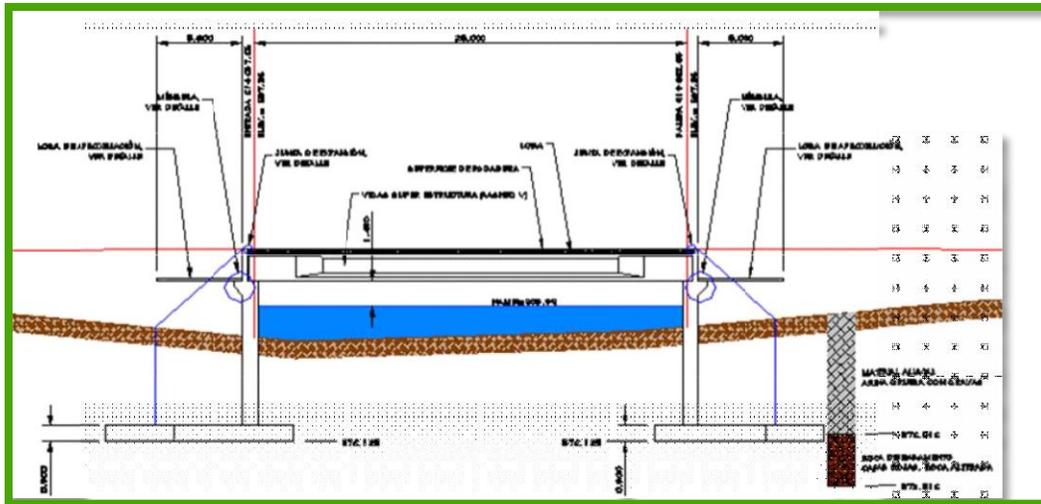
Ilustración 5 Alzado esquemático del puente

Los miembros de la estructura, losa, columnas y vigas se modelaron como barras, las zapatas y losa de rodadura se modelaron como placas. Todos los miembros de la estructura fueron dimensionados para manejar los esfuerzos envolventes de las condiciones de carga investigadas, las cuales son las indicadas por el Código A.A.S.H.T.O, edición 1998 (Ver Ilustración 5).

La superestructura fue resuelta con 3 vigas AASHTO V, espaciadas a 2.260m, con un ancho de calzada de 9.10m más 1.00m de banquetas en el costado derecho y 1.00m en el costado izquierdo, para un ancho total del puente de 11.10m.

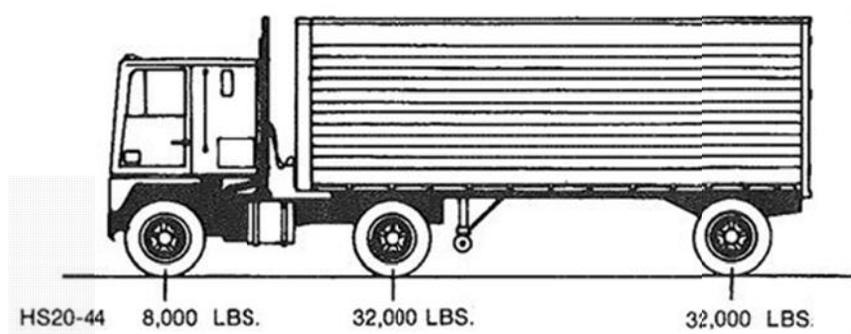
En el modelo de cargas, el vehículo HS20-44 especificado es:

Los ejes están a 4.30m y el segundo variando de 4.30 a 9.0m. Esta carga camión más la carga trocha de 950kg/m conforma la carga móvil de diseño. En donde por una rutina generada propia se determina mediante líneas de influencia la posición más crítica, siendo típicamente para un Cortante máximo cuando el eje trasero del camión HS20-44 se encuentra directamente sobre el apoyo.

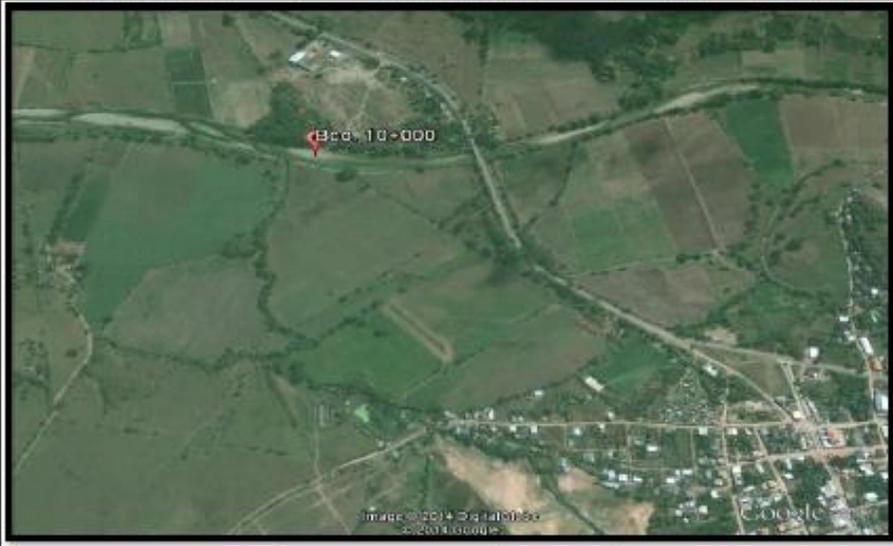
LOCALIZACIÓN Y CARACTERÍSTICAS DEL BANCO DE MATERIALES			SL-075	
Elaborado Por:	Fecha Elaboración	Fecha Última Versión	Version: 1	
RAF	2014-Ene-24	2014-Ene-24	Aprobó	
			RAF	
Proyecto: CA-11 La Entrada - Copan Ruinas - El Florido				
Nombre del Banco:	Rio Chamelecon	Tipo:	Agregado

Ubicación		Lado	Coordenadas (UTM)	
A 200 m de la est. 10+000		D	X	
		I	Y	
		X	303445	
		Y	1662946	
Propietario				
No aplica				
Uso Sugerido				
Material puede ser utilizado para triturar y obtener base, sub base. agregado petreos.				
Características agregado fino				
Alterabilidad con sulfato de Sodio, %	5.1	Gravedad Especifica		
Equivalente de Arena	70.3		P.E Bulk	2.416
Peso Volumetrico Compactado, lbs/m ³	106.93		P.E (S.S.S)	2.501
Peso Volumetrico Suelto, lbs/m ³	97.13		P.E Aparente	2.641
			Absorcion, %	3.52
Características agregado grueso				
Desgaste Metodo los Angeles, %	A, 25.5	Gravedad Especifica		
Alterabilidad con sulfato de Sodio, %	3.4		P.E Bulk	2.452

Peso Volumetrico Compactado, lbs/m ³	101.41		P.E (S.S.S)	2.524
Peso Volumetrico Suelto, lbs/m ³	93.48		P.E Aparente	2.644
			Absorcion, %	3

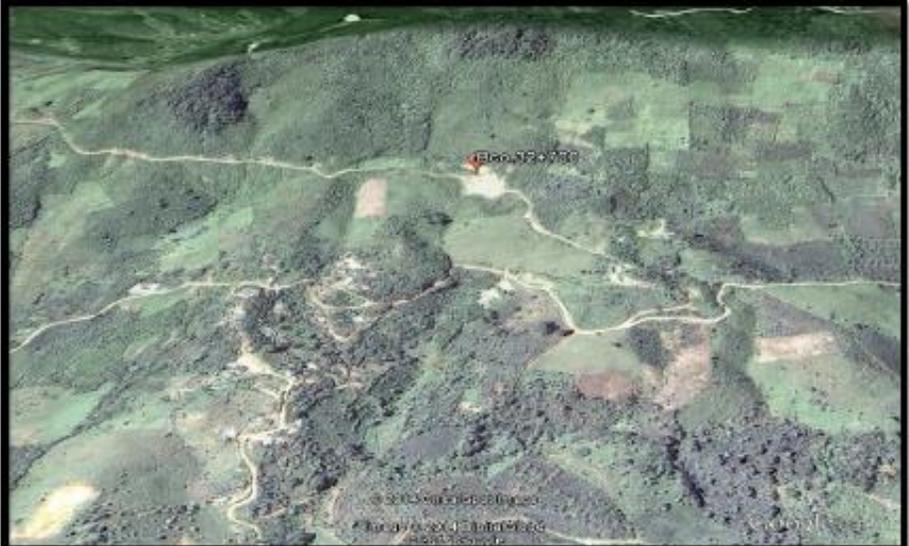
LOCALIZACION Y CARACTERISTICAS DEL BANCO DE MATERIALES		SL-075			
		Version: 1			
Elaborado Por:	Fecha Elaboración	Fecha Última Versión			
RAF	2014-Ene-24	2014-Ene-24			
		Aprobó			
		RAF			
Proyecto:	CA-11 La Entrada - Copan Ruinas - El Florido				
Nombre del Banco:	32+700	Tipo:	Suelos

Ubicación		Lado		Coordenadas (UTM)	
A 6.9 Km de est. 32+700		D	I	X	Y
			X	291843	1646110
Propietario					
Desconocido.					
Uso Sugerido					
Material puede ser utilizado como terracería.					
Características Suelos					
Clasificación AAHSTO	A-2-6 (0)	Clasificación Unificada		GC	
Índice de Plasticidad	16.2	CBR		25	
Peso lb/Pie ³	133.2	Equivalente Arena		14.4

H. Óptima %	5.6	Factor de Abundamiento		35.05	
Características Agregados					
Desgaste Metodo los Angeles, %		Alterabilidad con sulfato de Sodio, %			
Equivalente de Arena		Gravedad Específica	P.E Bulk		
Peso Volumetrico Compactado, lbs/m ³			P.E (S.S.S)		
Peso Volumetrico Suelto, lbs/m ³			P.E Aparente		
			Absorción, %

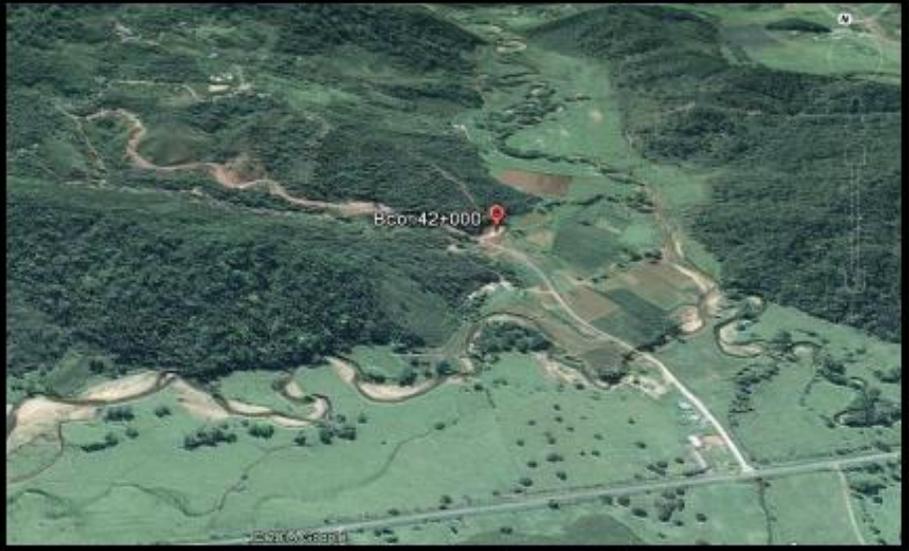
LOCALIZACIÓN Y CARACTERÍSTICAS DEL BANCO DE MATERIALES			SL-075	
Elaborado Por:	Fecha Elaboración	Fecha Última Versión	Version: 1	
RAF	2014-Ene-24	2014-Ene-24	Aprobó RAF	
Proyecto: CA-11 La Entrada - Copan Ruinas - El Florido				
Nombre del Banco:		42+000	Tipo:	Suelos

Ubicación		Coordenadas (UTM)		
A 0.8 km de estación 42+000		D	I	X
			X	284279
				1648442
Propietario				
Desconocido.				
Uso Sugerido				
Material puede ser utilizado como terracería.				
Características Suelos				
Clasificación AAHSTO	A-1-b (0)	Clasificación Unificada	SM	
Índice de Plasticidad	N.P	CBR	33	
Peso lb/Pie ³	125.7	Equivalente Arena	22.6

H. Óptima %	6	Factor de Abundamiento	20.57	
Características Agregados				
Desgaste Metodo los Angeles, %		Alterabilidad con sulfato de Sodio, %		
Equivalente de Arena		Gravedad Especifica	P.E Bulk	
Peso Volumetrico Compactado, lbs/m ³			P.E (S.S.S)	
Peso Volumetrico Suelto, lbs/m ³			P.E Aparente	
			Absorción, %

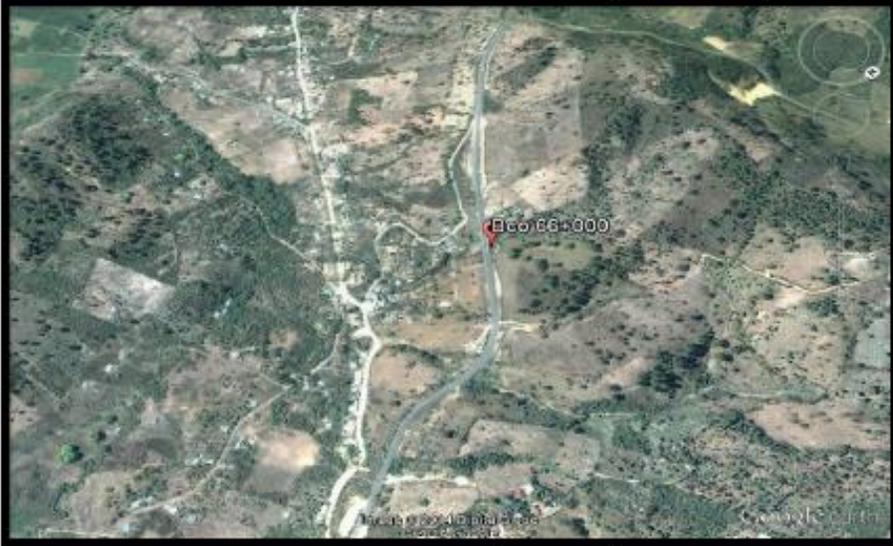
LOCALIZACION Y CARACTERISTICAS DEL BANCO DE MATERIALES			SL-075
		Elaborado Por:	Fecha Elaboración	Fecha Última Versión	Version: 1
		RAF	2014-Ene-24	2014-Ene-24	Aprobó RAF
Proyecto: CA-11 La Entrada - Copan Ruinas - El Florido					
Nombre del Banco:		66+000		Tipo:	Suelos

Ubicación		Lado		Coordenadas (UTM)	
A 800 m de est. 42+000		D	I	X	Y
		X		265283	1641612
Propietario					
Don Marcos					
Uso Sugerido					
Material puede ser utilizado como terracería.					
Características Suelos					
Clasificación AASHTO	A-4 (1)	Clasificación Unificada		SM	
Índice de Plasticidad	10.3	CBR		14	
Peso lb/Pie ³	104.8	Equivalente Arena		11.7

H. Óptima %	12	Factor de Abundamiento		29.36	
Características Agregados					
Desgaste Metodo los Angeles, %		Alterabilidad con sulfato de Sodio, %			
Equivalente de Arena		Gravedad Específica	P.E Bulk		
Peso Volumetrico Compactado, lbs/m ³			P.E (S.S.S)		
			P.E Aparente		
Peso Volumetrico Suelto, lbs/m ³			Absorción, %

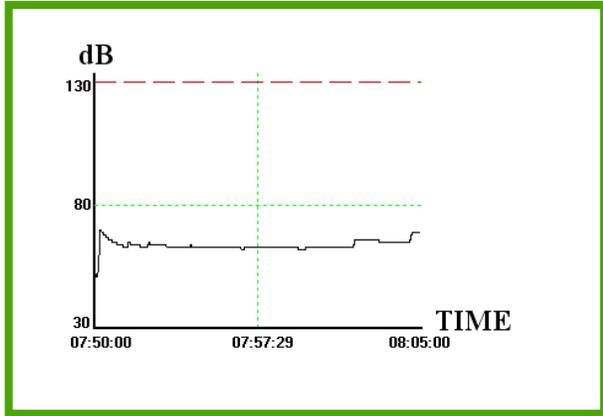
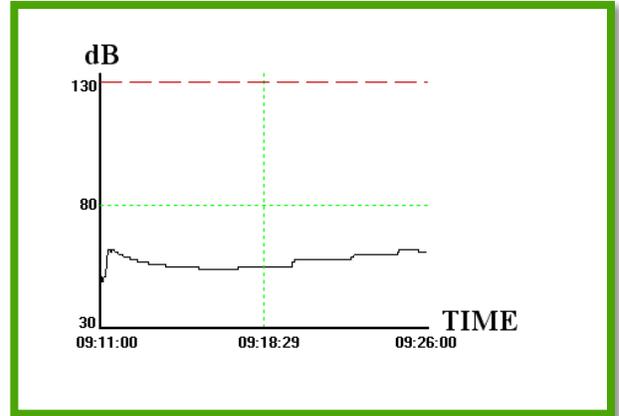
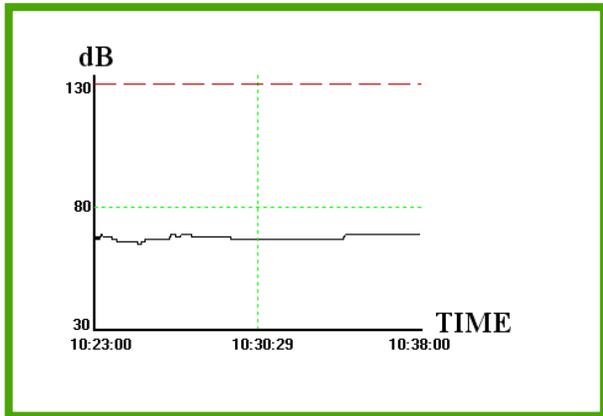
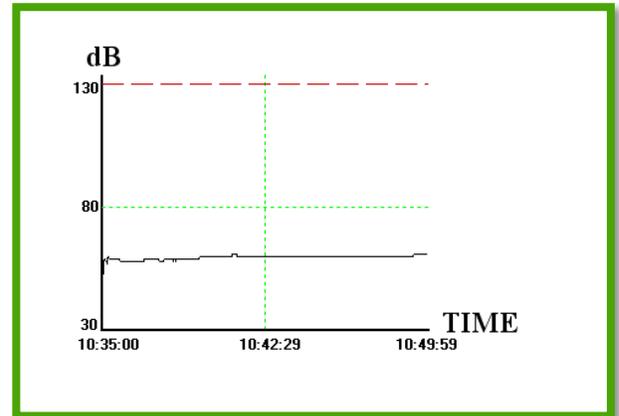
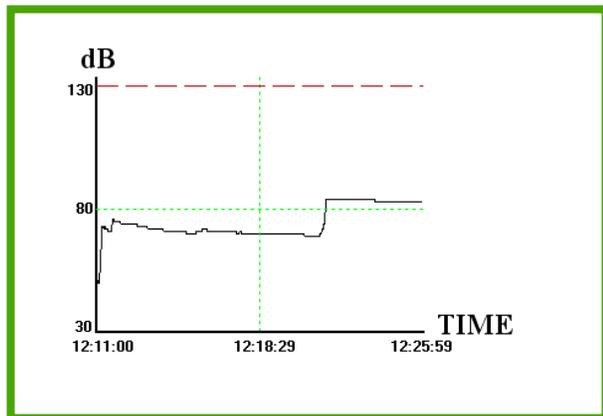
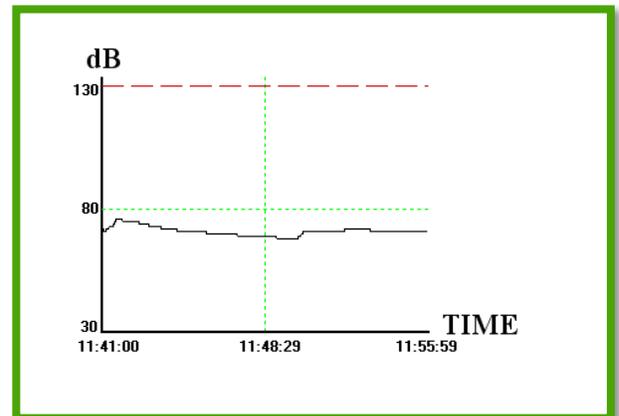
Ilustración 9 Resultados de las mediciones de ruido en las comunidades de Quebrada Honda, Campamento, Santa Rita, Copán Ruinas, Ostuman y El Florido

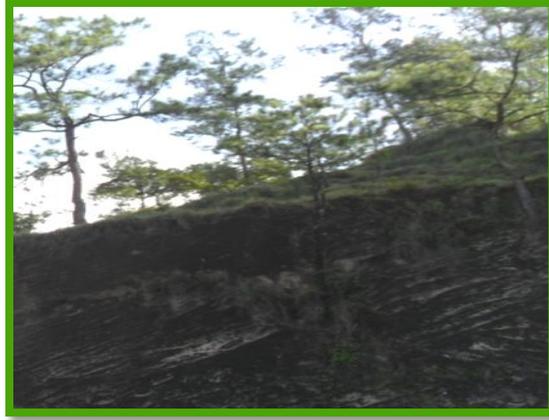
Ilustración 11 Perfiles de Suelos Ojojona, mostrando sus principales características morfológicas, entre la que sobresale su poca profundidad

Los suelos Ojojona en el tramo carretero, se localizan en varias zonas, cuyas ubicaciones se presentan entre las siguientes coordenadas 308800 Este y 1666500 Norte – 39750 Este y 1666600 Norte; 296300 Este y 1650000 Norte – 303000 Este y 1661500 Norte; 28700 Este y 1641400 Norte; 366200 Este y 141700 Norte – 267300 Este y 1641400 Norte; 263500 Este y 1642250 Norte hasta el final del tramo, es decir hasta el Puesto fronterizo de El Florido, se han formados a partir de materiales volcánicos terciarios ácidos, especialmente ignimbritas de grano fino; en general son poco profundos (<50 cm); moderadamente bien drenados; predominando las texturas moderadamente finas, estructuras de tipo grano suelto y blocosas angulares mayormente; permeabilidad moderadamente lenta; en algunos casos con presencia de fragmentos gruesos dentro del perfil, principalmente gravas y piedras de formas angulares, en más del 40 % de la masa del suelo. Se observan de moderadamente erosionados; las pendientes se presentan mayores al 10 % y los relieves se encuentran entre ligeramente ondulados hasta escarpados; en la mayoría de los casos muestran mucha pedregosidad superficial y afloramientos rocosos (Ver lustración 11).

Clasificación por Capacidad de Uso: Desde el punto de vista de vocación o de capacidad de uso, estos suelos presentan clase de Capacidad Forestal, es decir Clase VII, categoría otorgada mayormente por sus principales limitantes como lo son la poca profundidad menor a 50 cm., las texturas moderadamente finas en todo el perfil del suelo y la pendiente mayor al 10 %.

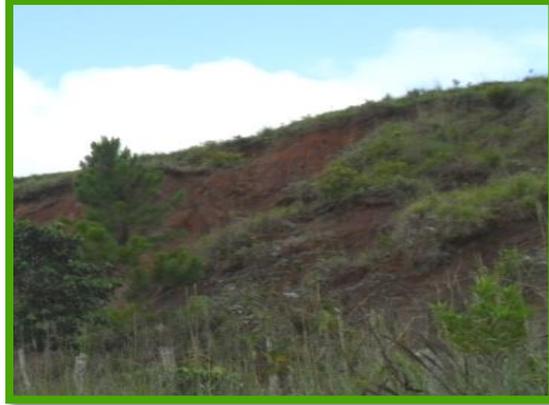
Ilustración 12 Perfil Suelos Naranjito respectivamente, se observa su profundidad mayor a 100 cm

Clasificación por Capacidad de Uso: Desde el punto de vista de vocación o de capacidad de uso, dependiendo de la clase de pendiente, estos suelos pueden presentar clase de Capacidad agrícola si es menor al 15 %, ganadera si está entre 15 y 30 % o forestal si es mayor al 30 %, sus principales limitantes son la poca profundidad mayor a 100 cm., las texturas finas en todo el perfil del suelo y la pendiente mayor al 15 %.

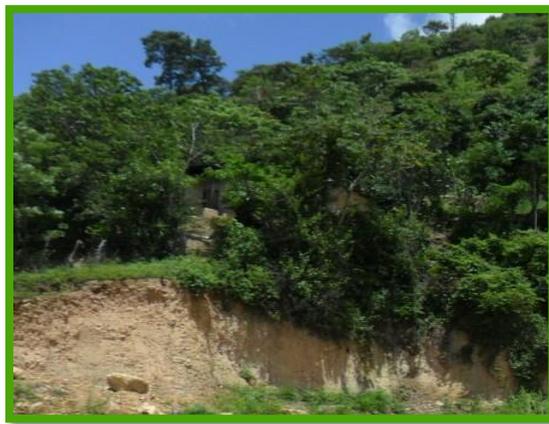
Ilustración 13 Perfil de Suelos Chandala mostrado su poca profundidad y la roca madre.

En el tramo carretero en estudio, se localizan entre las coordenadas 263500 Este y 1642250 Norte – 266200 Este y 1641700 Norte, en general son poco profundos (<50 cm.), con drenaje moderadamente lento; predominando las texturas finas, colores pardos oscuros, estructuras blocosas angulares; permeabilidad de moderadamente lenta a lenta; con fragmentos gruesos dentro del perfil principalmente gravas de areniscas y calizas en más del 40 %; se han formados a partir de rocas sedimentarias en una combinación de areniscas, conglomerados, lutitas con calizas. Se observan de moderada a fuertemente erosionados; las pendientes se presentan mayores al 15 % y los relieves entre moderadamente ondulados a ondulados; presentan mucha pedregosidad superficial y también afloramientos rocosos (Ver Ilustración 13).

Clasificación por Capacidad de Uso: Desde el punto de vista de vocación o de capacidad de uso, estos suelos presentan clase de Capacidad Forestal, es decir Clase VII, categoría otorgada mayormente por sus principales limitantes como lo son la profundidad menor a 50 cm., las texturas finas en todo el perfil del suelo, la pendiente mayor al 15 % y la presencia de pedregosidad superficial y los afloramientos rocosos.

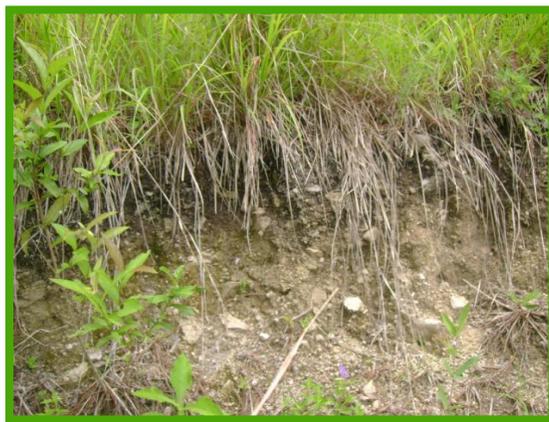
Ilustración 14 Perfil de Suelos Ojojona, mostrando su poca profundidad, colores oscuros y claros, la presencia de fragmentos gruesos dentro del perfil y la presencia de la roca madre volcánica.

Clasificación por Capacidad de Uso: Desde el punto de vista de vocación o de capacidad de uso, estos suelos presentan clase de Capacidad Forestal, es decir Clase VII, categoría otorgada por sus limitantes constituidas por las texturas moderadamente finas y finas en todo el perfil, la pendiente menor al 30 % y especialmente la profundidad menor a 50 cm.

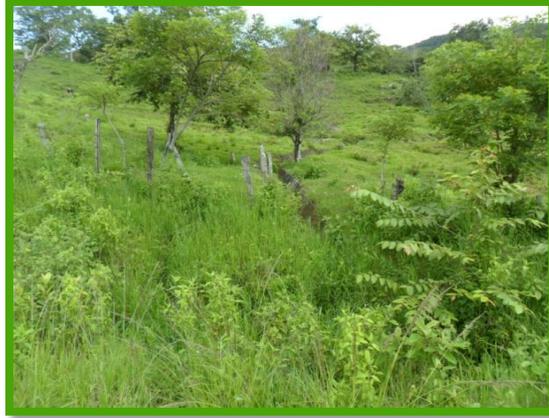
Ilustración 19 Falla revegetada

En la actualidad, esta falla se ha revegetado naturalmente, puesto que anteriormente se le construyó como medida de mitigación una zanja de ladera que ha detenido el proceso de erosión, por lo cual se considera que esta falla se ha estabilizado (Ver Ilustración 19).

Medidas de Mitigación: Esta falla se observa estabilizada, por lo cual se considera que no necesita ningún tipo de medida de mitigación, lo que necesitaría sería la limpieza y mantenimiento del canal revestido existente y de la cuneta.

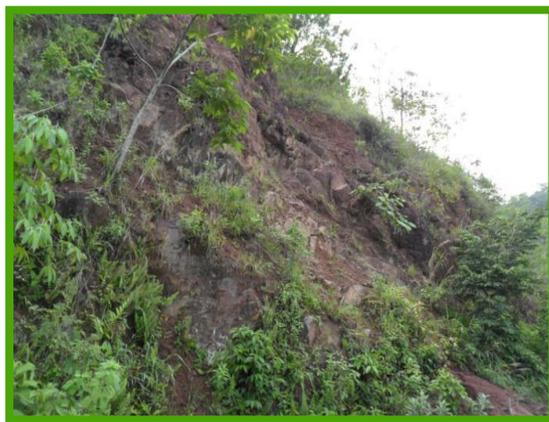
Ilustración 20 Falla No. 2, se observan las áreas sin revegetar

Esta falla corresponde a un pequeño derrumbe localizado en las coordenadas 290213 Este y 1651597 Norte, al lado derecho de la vía actual, ocasionado por la pendiente casi vertical del talud y también al tipo de roca sedimentaria, no consolidada y en bloques, presenta un suelo de color rojizo, moderadamente profundo, de textura arcillosa, roca sedimentaria principalmente arenisca de color rojo, con pendiente mayor al 30 %, relieve fuertemente escarpado, ocupado con pastos cultivados. El sitio se ha revegetado naturalmente con matorrales, pero no de forma total, por lo cual sería necesario la revegetación con pastos o vetiver (Ver Ilustración 20).

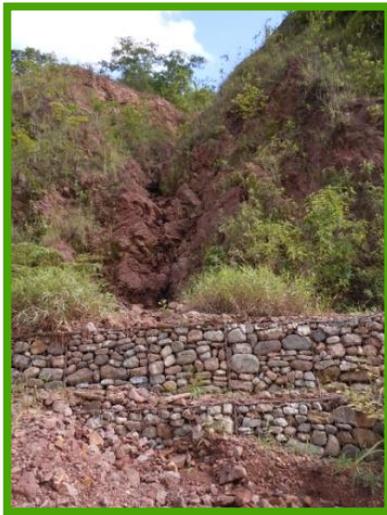
Ilustración 21 Derrumbe ocasionado por la avenida de escorrentías

Esta falla se localiza en las coordenadas 288451 Este y 1651483 Norte, al lado derecho de la vía actual, corresponde a un derrumbe ocasionado por las avenidas de la escorrentía superficial, a través de dos correderos de invierno que han socavado en primer lugar el perfil del suelo y en actualidad la roca sedimentaria; presenta una pendiente mayor al 50 %, corresponde a un suelo de color rojizo, moderadamente profundo, de textura arcillosa, roca sedimentaria principalmente arenisca de color rojo, relieve fuertemente escarpado, ocupado con matorrales, poco revegetado naturalmente (Ver Ilustración 21).

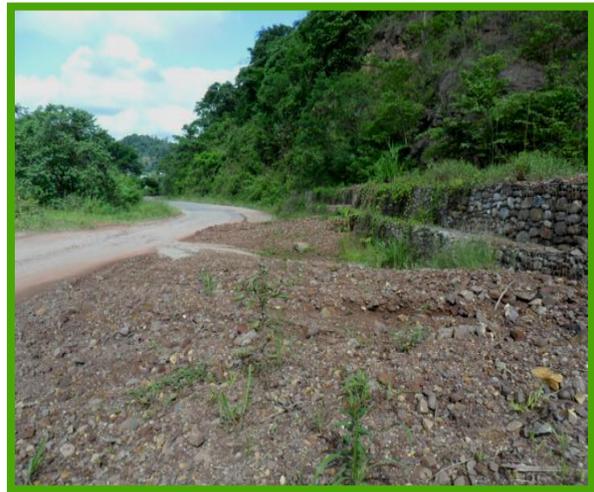
Ilustración 22 Gaviones instalados para control de la erosión

A esta falla, anteriormente se le construyó una medida física de control de erosión, específicamente la instalación de gaviones, pero en la actualidad se observa que estos no han sido suficientes puesto que los sedimentos los han rebasados, lo que indica que no han sido suficientes para detener el movimiento de sedimentos arrastrados por el agua de escorrentía. Lo que se necesitaría para controlar la erosión aguas arriba de los correderos, sería la construcción de una zanja de ladera, la que se encargaría de recoger las aguas lluvias y llevarlas a otros sitios próximos, pero fuera de la zona de falla, así evitar las descargas a los taludes del canal principal., también darle mantenimiento a los gaviones, sustituyendo los que estén en mal estado y el retiro de los sedimentos acumulados (Ver Ilustración 22).

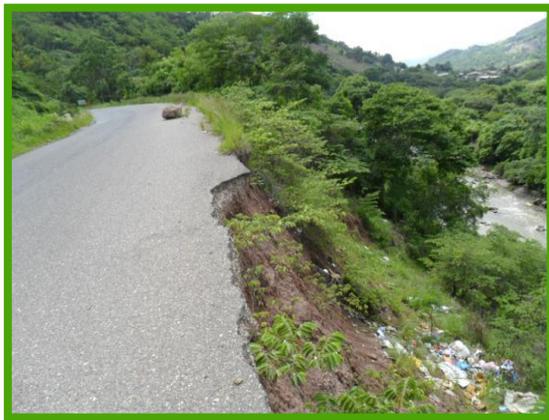
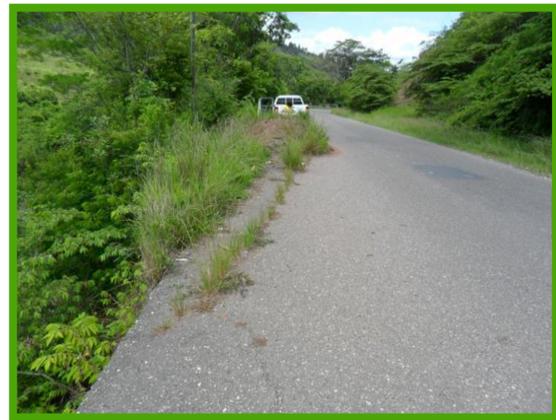
Ilustración 23 - 24 Vistas de la falla

Esta falla se localiza en las coordenadas 273352 Este y 1644510 Norte, al lado izquierdo del tramo carretero, consiste en un derrumbe del suelo y material de relleno de construcción de la vía actual, este presenta un suelo de color rojizo, moderadamente profundo, de textura arcillosa, roca sedimentaria principalmente lutita de color rojo, pendiente del talud mayor al 50 %, relieve muy escarpado, ocupado con matorrales, poco revegetado naturalmente (Ver Ilustraciones 23-24).

Esta falla, en parte se ha revegetado naturalmente, lo que cabría, sería construir un muro para reforzar el talud y revegetarlo con alguna especie de zacate o vetiver, para evitar el movimiento del suelo, otra medida sería correr el alineamiento unos metros más a la derecha y obviar la zona frágil.

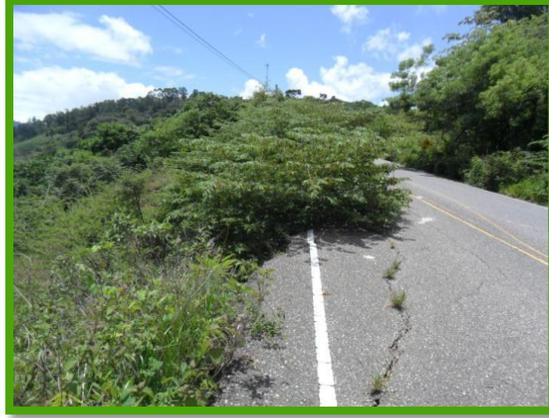
Ilustración 25 Derrumbe del suelo

Esta falla se localiza en las coordenadas 261605 Este y 1643454 Norte, al lado derecho de la carretera actual, consiste en un derrumbe del suelo y por ende del material de relleno de construcción de la vía actual, corresponde a un suelo de color pardo oscuro y pardo grisáceo, poco profundo, de textura arcillosa, roca volcánica de color amarillento, pendiente del talud mayor al 50%, relieve muy escarpado, ocupado con matorrales, poco revegetado naturalmente.

Esta falla, en parte se ha revegetado naturalmente, lo que cabría sería construir un muro de contención para reforzar el talud y revegetarlo con alguna especie de zacate o vetiver, así evitar el movimiento del suelo, otra medida sería correr el alineamiento unos metros más a la izquierda y obviar la zona frágil (Ver Ilustración 25).

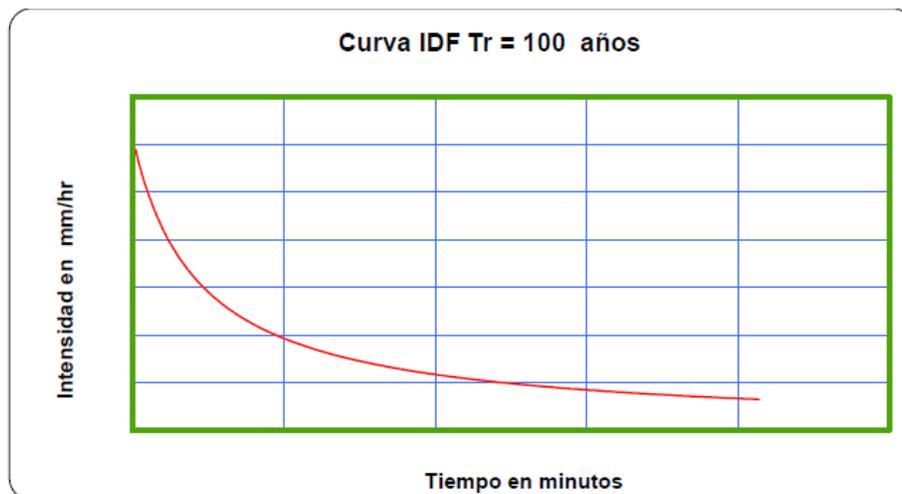
Ilustración 28 Curva IDF para el período de retorno de 100 años

Dónde: I_r = Intensidad en mm/hr para $T_r = 100$ años
 d = duración de la tormenta en minutos

Abajo, se muestra la curva IDF para el período de retorno de 100 años (Ver Ilustración 28).

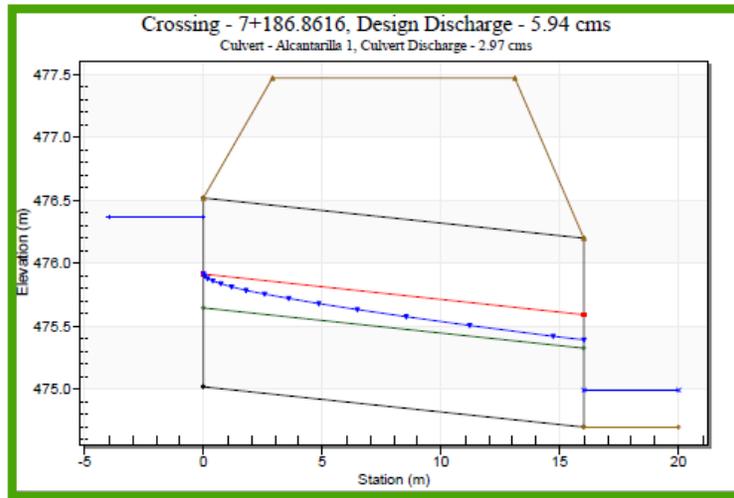
Ilustración 29 Modelaje de la alcantarilla 7+186.8616

Se utilizó el Programa desarrollado por el Federal Highway Administration de los Estados Unidos de América (USFHWA). La evaluación se hizo con un caudal Q_{100} años = 5.94 m³/s, con dos (2) tuberías TCR de 60" (1500 mm ϕ), con una pendiente de 2% y una longitud de 16.0 m. Los resultados son los siguientes:

Se puede observar que el caudal escurre libremente dentro de ambas alcantarillas. La capacidad de cada alcantarilla es de $Q = 2.97$ m³/s. Su capacidad es suficiente.

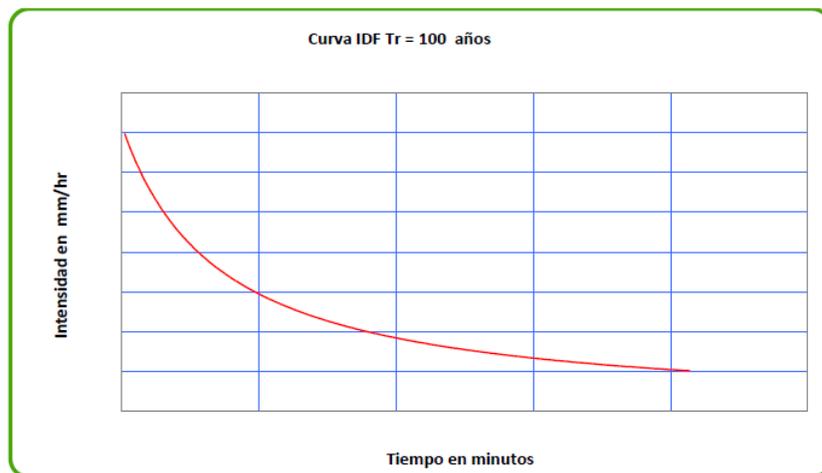
Ilustración 30 Curva IDF para el período de retorno de 100 años

Dónde: $I_r =$ Intensidad en mm/hr para $T_r = 100$ años
 $d =$ duración de la tormenta en minutos

Abajo, se muestra la curva IDF para el período de retorno de 100 años (Ver Ilustración 30).

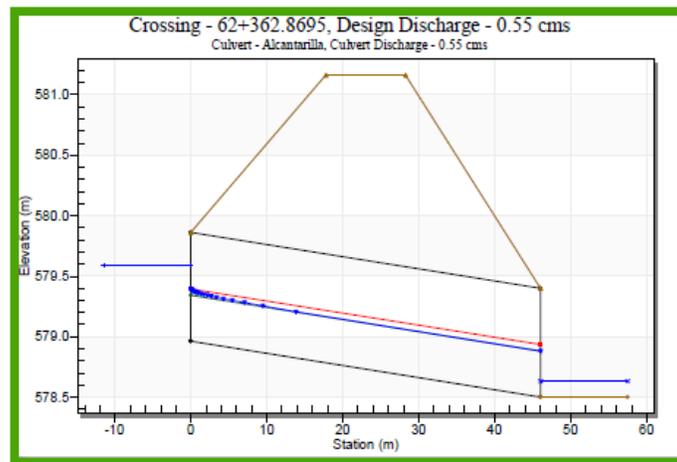
Ilustración 31 Modelaje de la alcantarilla 62+362.8685

La evaluación se hizo con un caudal $Q_{100 \text{ años}} = 0.55 \text{ m}^3/\text{s}$, con una (1) tuberías TCR de 36" (900 mm ϕ), con una pendiente de 1% y una longitud de 46.0 m. Los resultados son los siguientes:

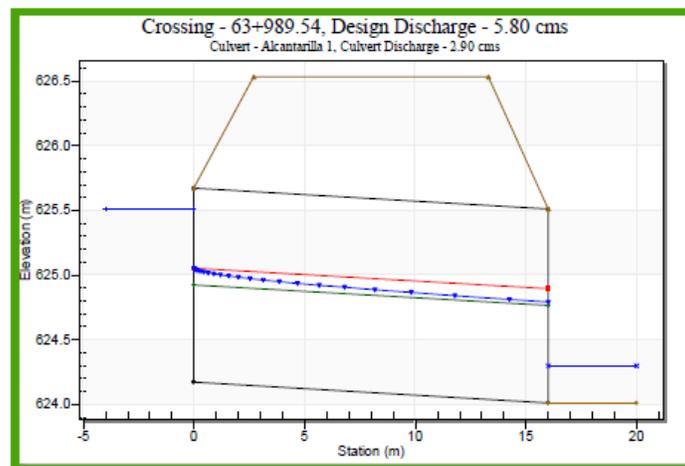
Ilustración 32 Modelaje de la alcantarilla 63+989.54

La evaluación se hizo con un caudal $Q_{100 \text{ años}} = 5.80 \text{ m}^3/\text{s}$, con dos (2) tuberías TCR de 60" (1500 mm ϕ), con una pendiente de 1% y una longitud de 16.0 m. Los resultados son los siguientes:

Se puede observar que el caudal escurre libremente dentro de ambas alcantarillas. La capacidad de cada alcantarilla es de $Q = 2.90 \text{ m}^3/\text{s}$. Su capacidad es suficiente.

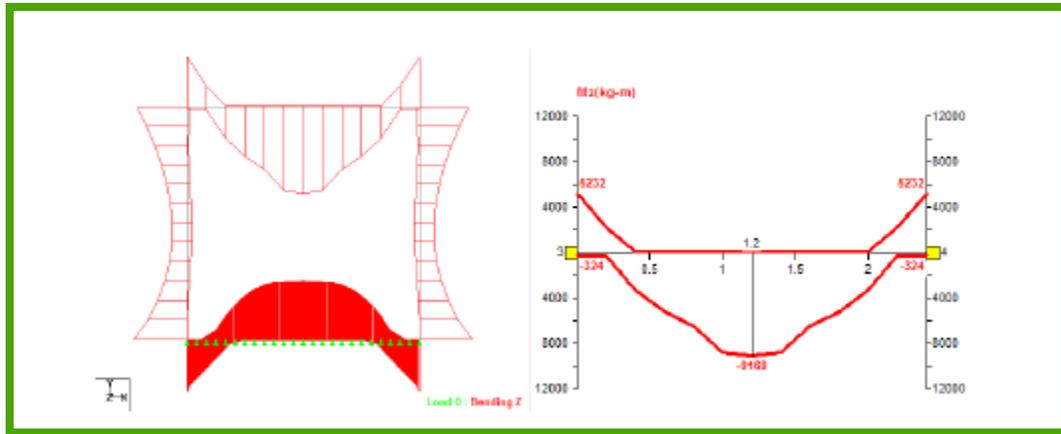
Ilustración 33 Envolvente de Diagrama de Momentos

Una vez ajustados los modelos de carga, geométrico y de materiales se analizó la estructura para obtener esfuerzos, momentos, cortantes y desplazamientos necesarios para realizar el diseño de la misma.

A continuación se presentan las envolventes de los diagramas de momentos, cortantes y diseño de la caja ubicada en la estación 32+740.

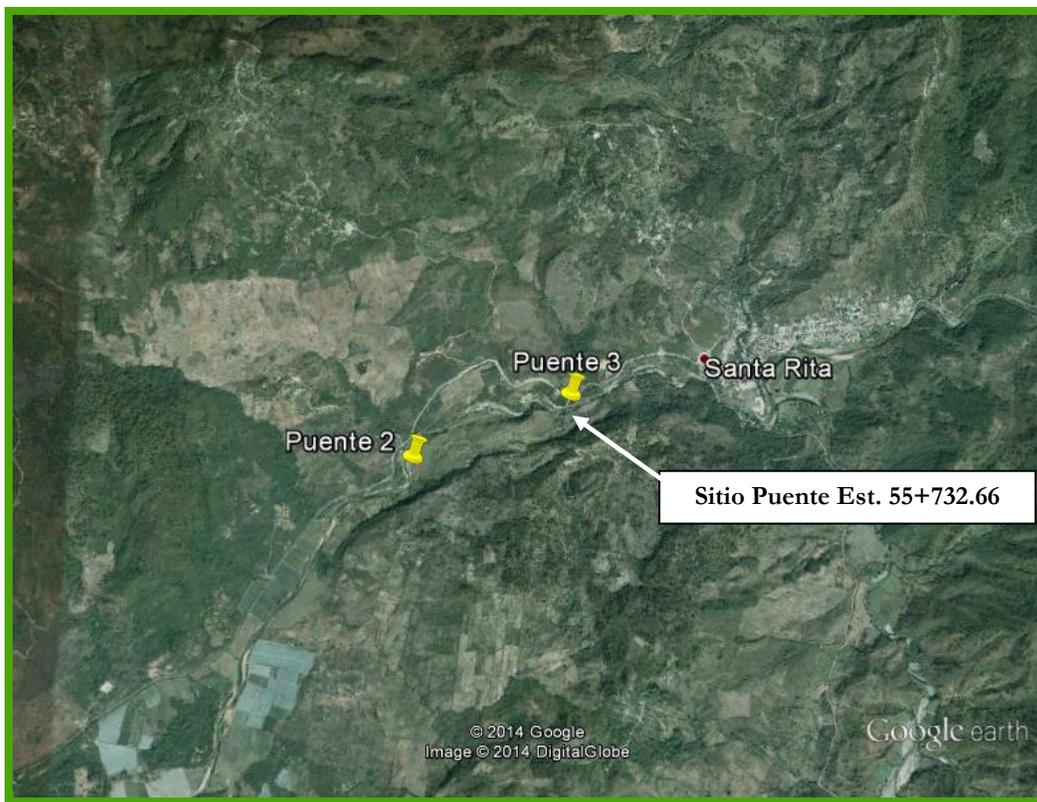
Ilustración 35 Puente Estación 55+732.66

Este apartado resume los resultados de la evaluación hidrológica-hidráulica del Puente sobre el río Copán, ubicado entre las estaciones 55+702.66 y 55+762.66 (Ver Ilustración 35).

Se ha hecho la evaluación hidrológica del río para estimar un caudal con un período de retorno de 100 años, utilizando los valores de las isopletas encontradas en el mapa temático del Manual de Referencias Hidrológicas, para posteriormente hacer un modelaje hidráulico para definir la capacidad del nuevo puente.

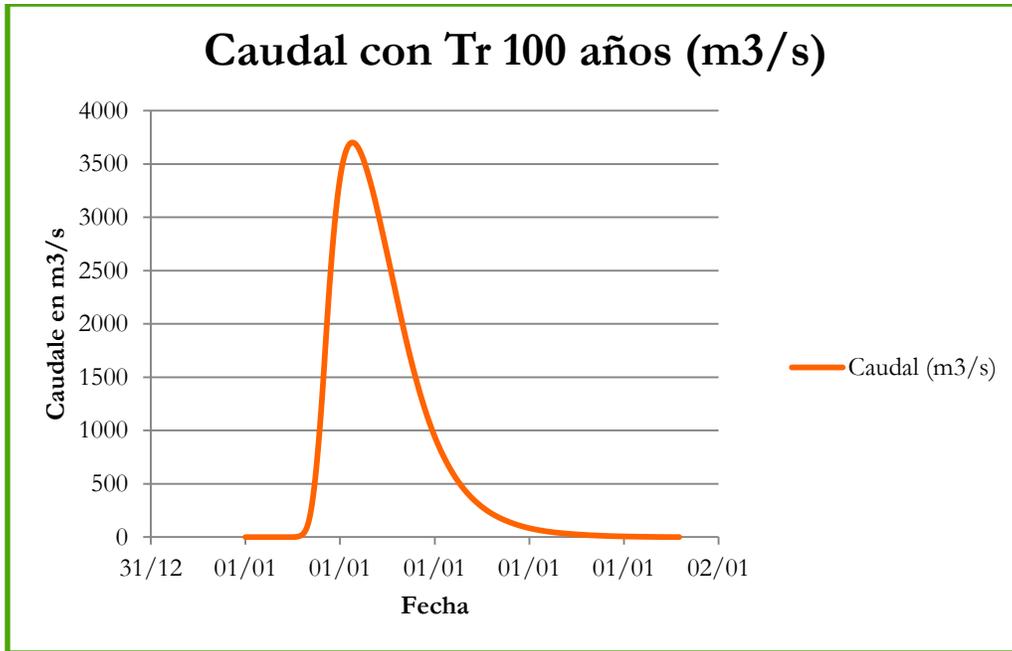
Ilustración 36 Hidrograma de Crecida, Tr = 100 años

Las ordenadas del hidrograma resultantes de la corrida del modelo HEC-HMS, son las siguientes:

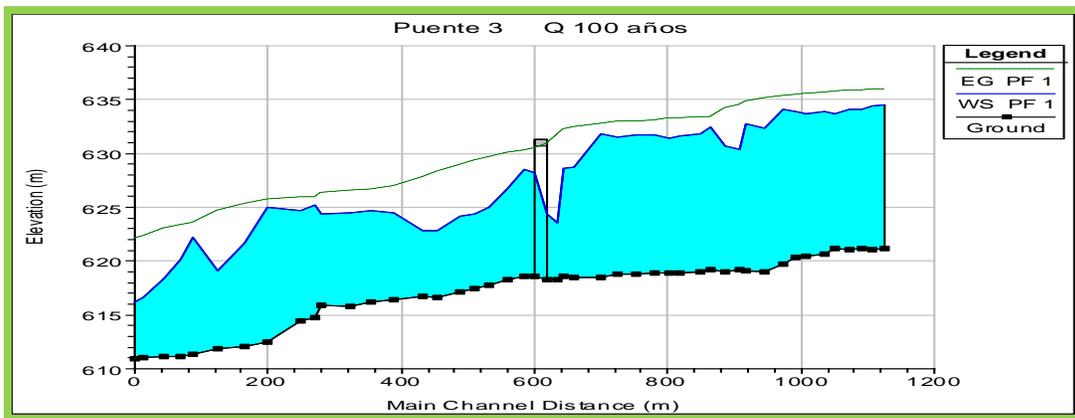
Ilustración 37 Perfil longitudinal tramo del río, longitud = 1,124.02 m

Se hizo aplicando el modelo del Programa HEC-RAS Versión 4.1.0 diseñado para uso interactivo en un ambiente de multi-usos y multi-tareas, específicamente para el cálculo de: a) perfiles de agua con flujo uniforme y b) simulación con flujo no-uniforme. Este modelo nos produjo información sobre el régimen del flujo, velocidad del flujo, perfil máximo de energía y del agua, área hidráulica, número de Froude y otros parámetros importantes.

Los datos de ingreso al modelo los constituyeron: 1) el caudal $Q_{100} = 3607.55$, con 51 secciones transversales seleccionadas a lo largo del río, 3) los valores de Manning estimados del lecho del río (0.035) y sus bancos (0.040).

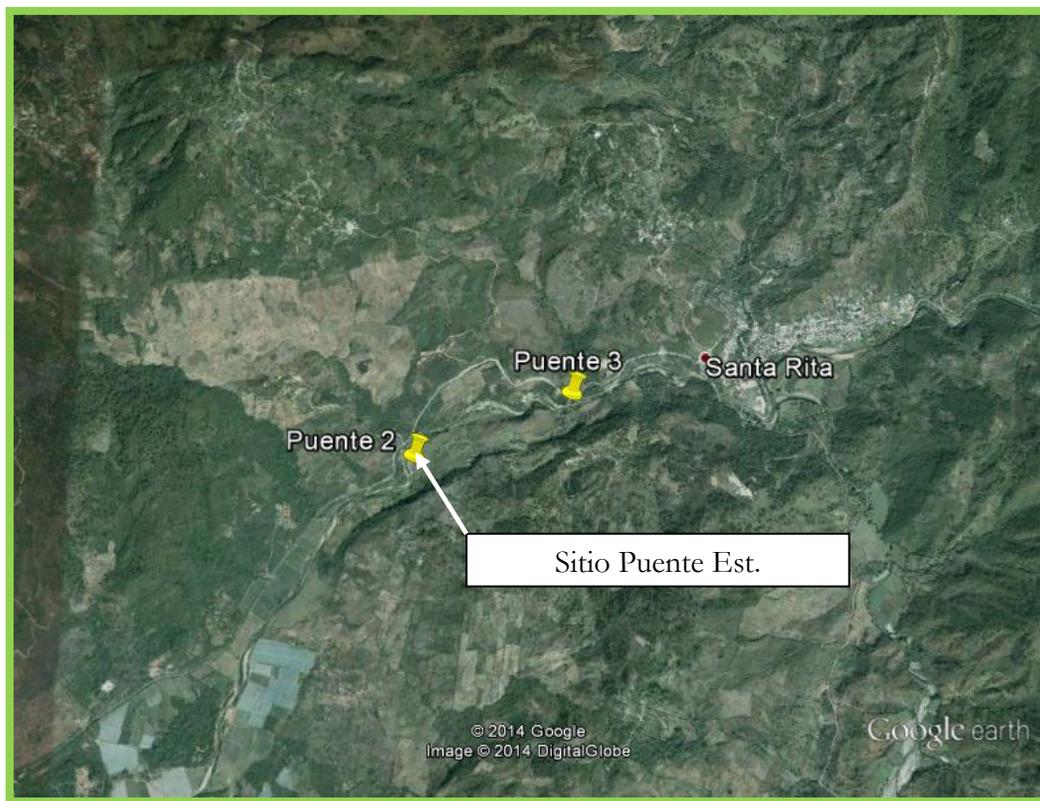
Ilustración 40 Puente Estación 57+102.50

Este informe resume los resultados de la evaluación hidrológica-hidráulica del Puente sobre el río Copán en la estación 57+102.

Se hizo la evaluación hidrológica del río para estimar un caudal con un período de retorno de 100 años, utilizando los valores de las isopletas encontradas en el mapa temático del Manual de Referencias Hidrológicas, para posteriormente hacer un modelaje hidráulico para definir la capacidad del nuevo puente. Su ubicación se muestra en la imagen Google Earth 2014.

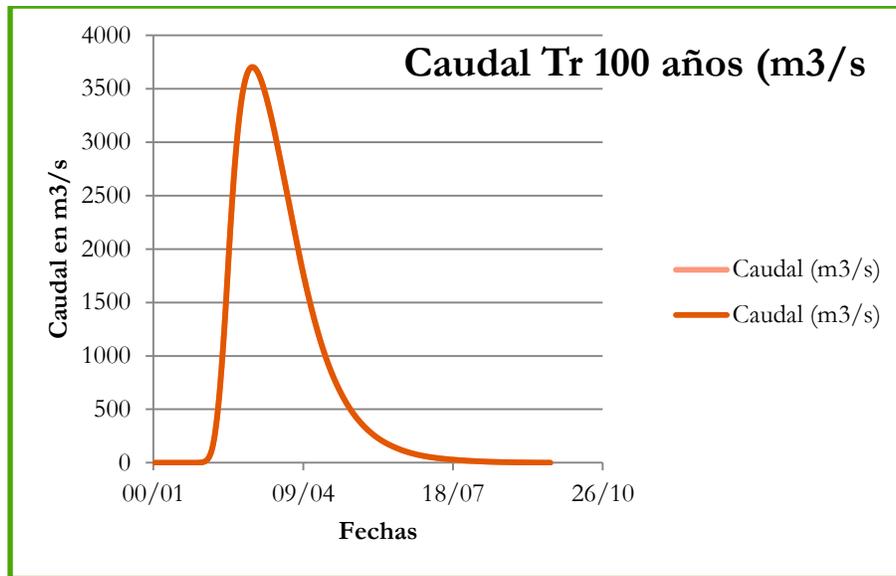
Ilustración 41 Hidrograma de Crecida, Tr = 100 años

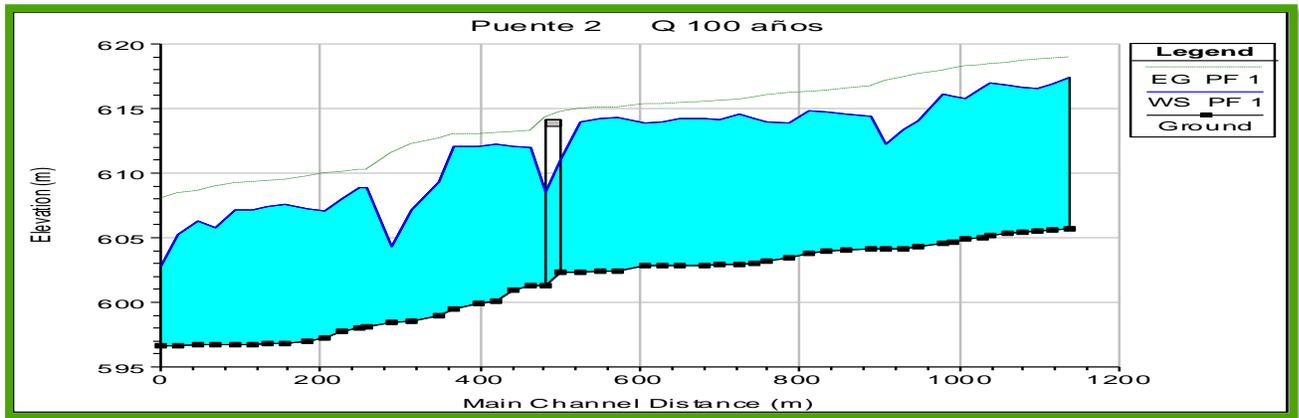
Ilustración 42 Perfil longitudinal tramo del río, longitud = 1,137.03 m

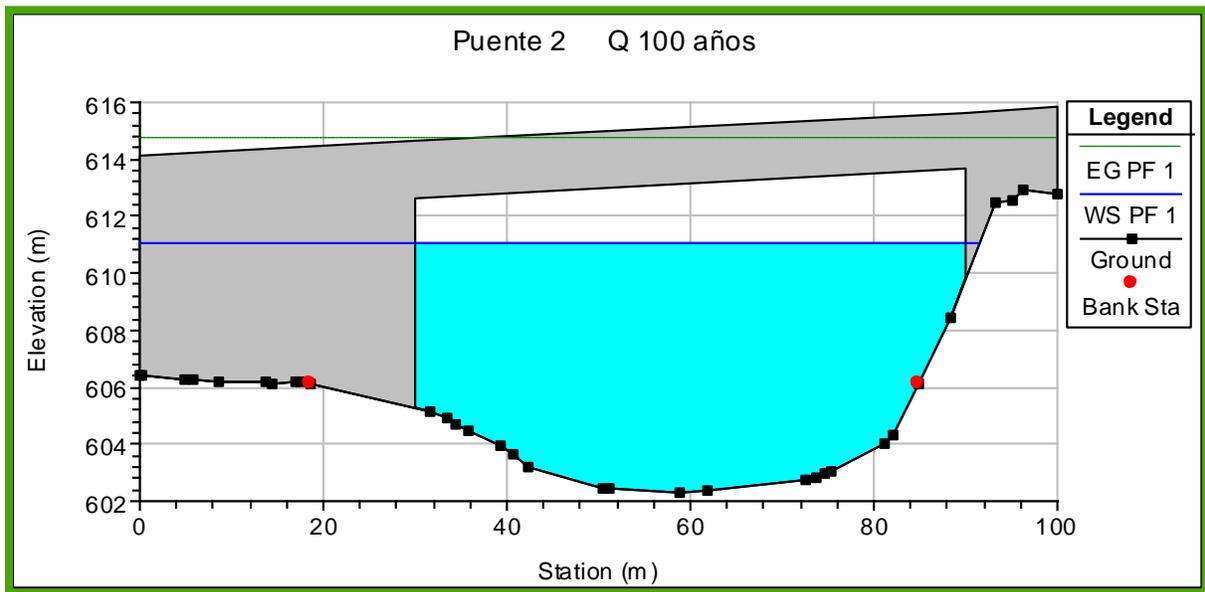
Ilustración 43 Sección de entrada al puente de 60 m

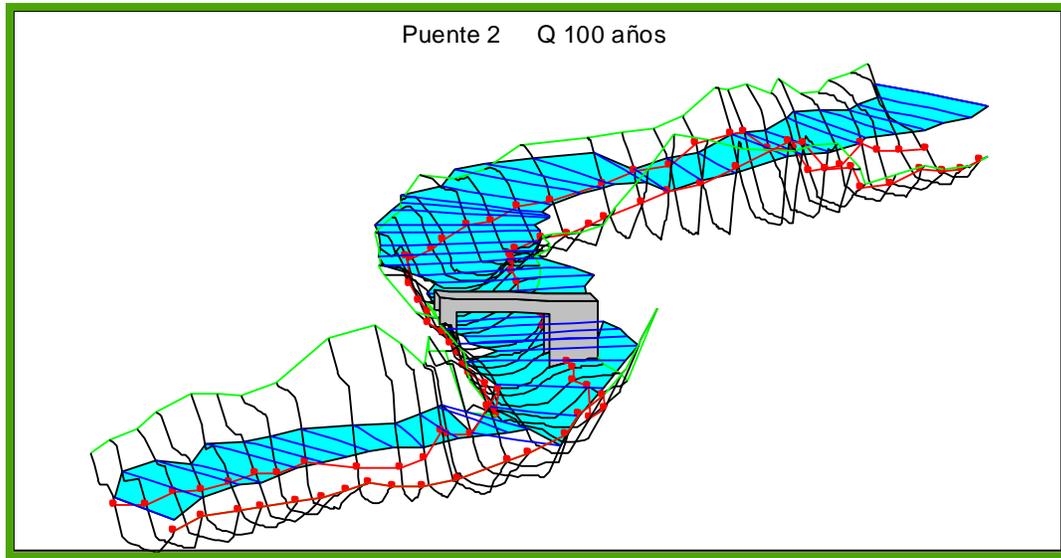
Ilustración 44 Gráfico en 3D

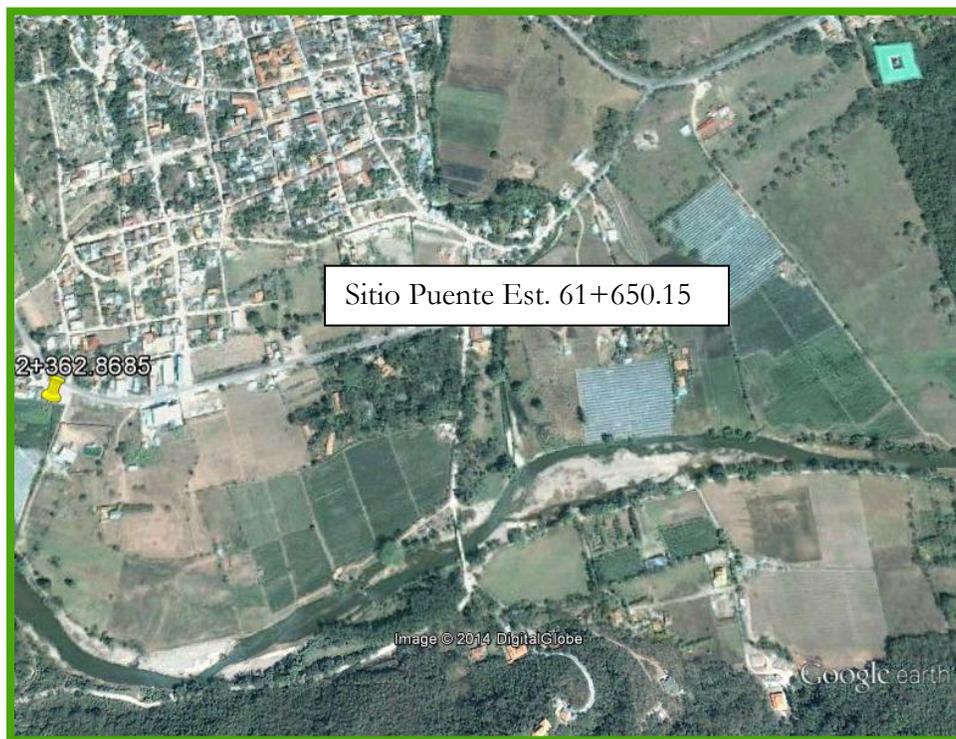
Ilustración 45 Puente Estación 61+650.15

Se ha hecho la evaluación hidrológica del río para estimar un caudal con un período de retorno de 100 años, utilizando la información de lluvia de la Estación de Santa Rosa de Copán, ubicada en las coordenadas 16P X = 306270, Y = 1635960, para posteriormente hacer un modelaje hidráulico para definir la capacidad del nuevo puente. Su ubicación se muestra en la imagen Google Earth 2014 (Ver Ilustración 44).

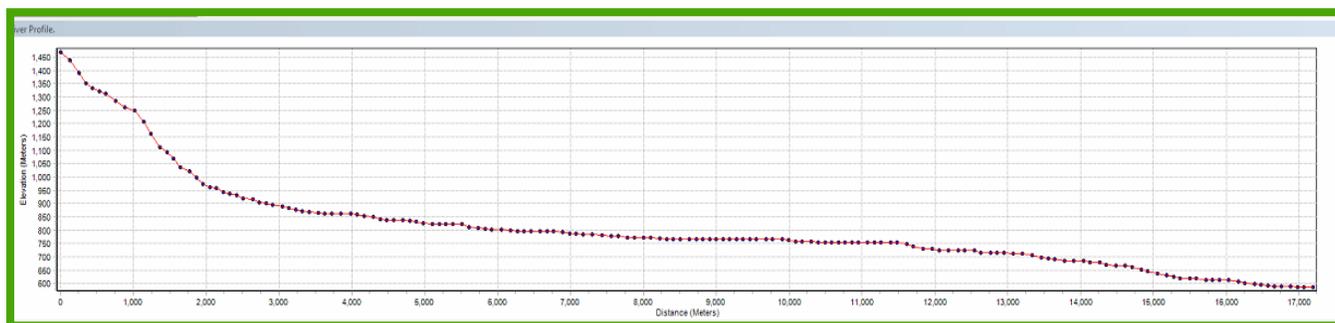
Ilustración 46 Perfil del Río

Longitud del Río = 17.196 Km

Pendiente media = 0.051291 m/m
