Rehabilitación de la
Carretera CA:11 La
Entrada – El Florido

Estudio de Impacto Ambiental

**CA-11: La Entrada – El
Florido**

Preparado por: ACI/ Ecología y Servicios S.A.

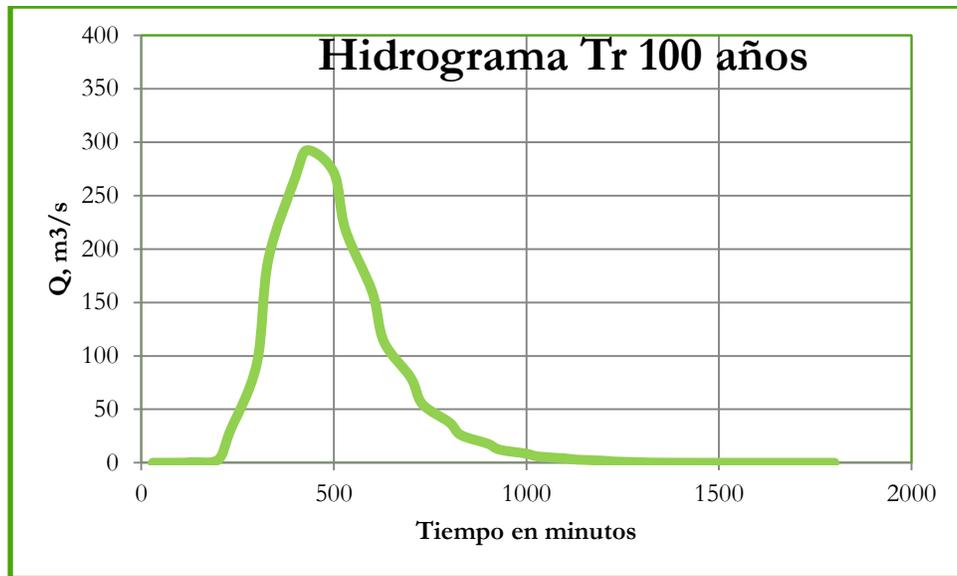
Ilustración 47 Hidrograma de Crecida, Tr = 100 años

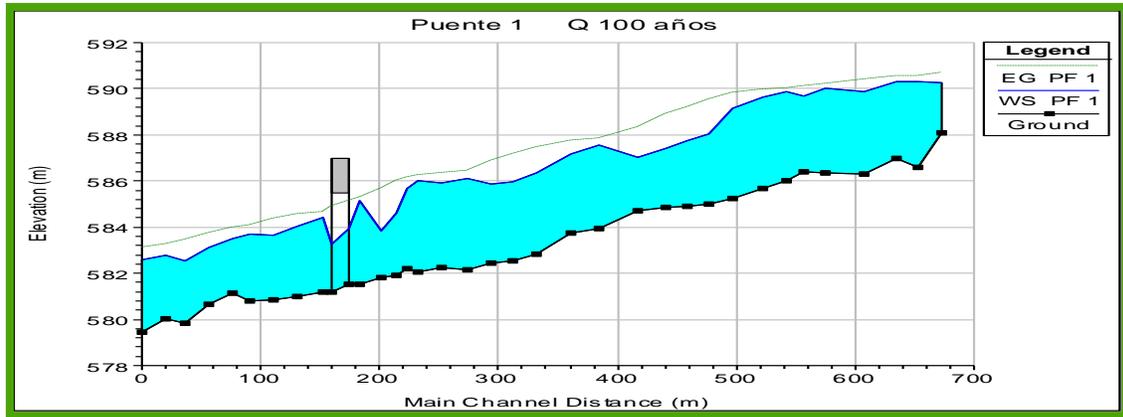
Ilustración 48 Perfil longitudinal tramo del río, longitud = 672.0 m

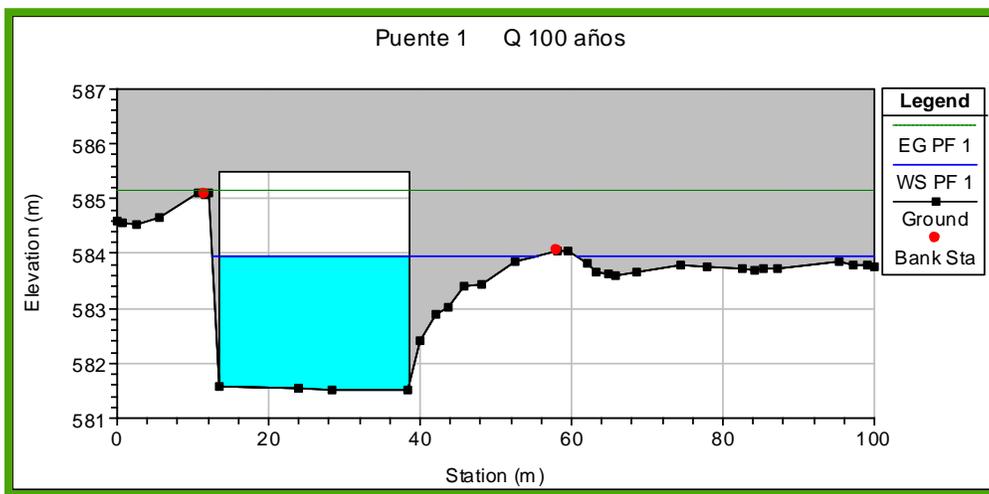
Ilustración 49 Sección de entrada al puente de 25 m

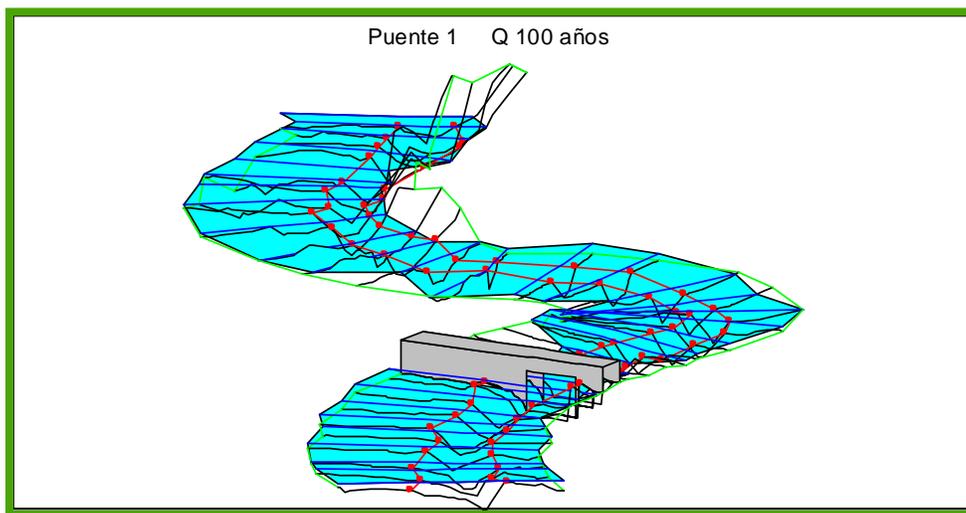
Ilustración 50 Gráfico en 3D

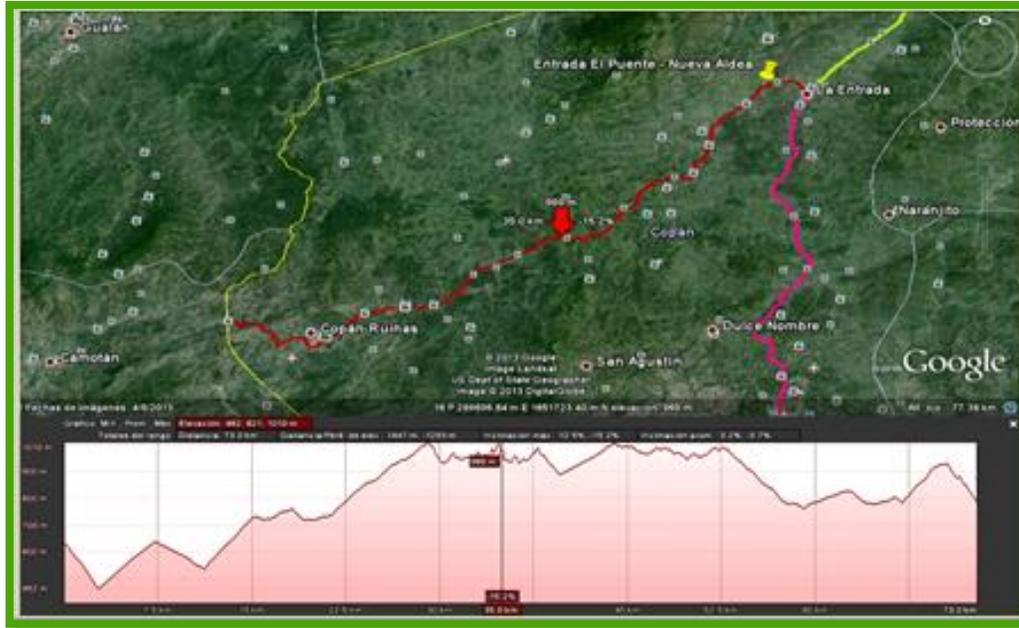
Ilustración 69 Área evaluada arqueológicamente Tramo CA11

La longitud del área comprende los 62.9 kms.de longitud del tramo 1 y 2 de la CA11. Se estudió del eje de la línea: 3.60 m (ancho de calzada), una franja de 2.60 metros a cada lado del mismo, como área de afectación directa y una banda adicional de 5.00 m a cada lado del límite de la anterior como una área de afectación indirecta (Ver Ilustración 69).

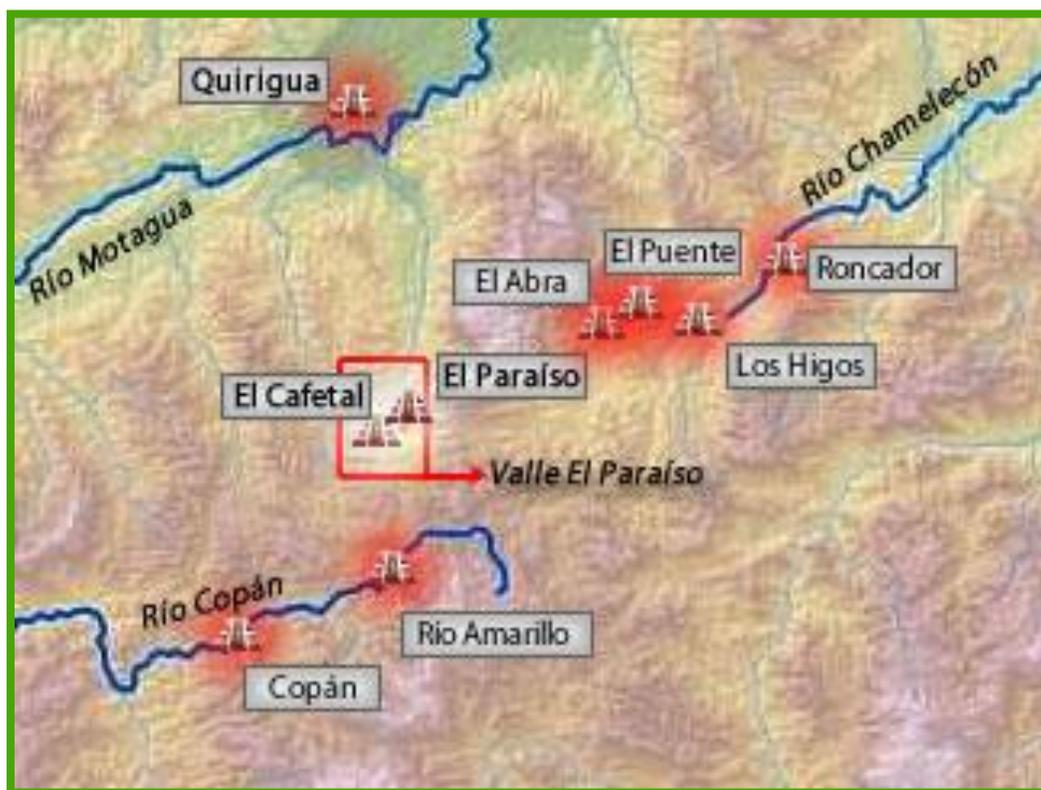
Ilustración 73 Principales sitios de los Valles de Florida, El Paraíso y Copán

La zona de influencia de Copán se extiende a los Valles de La Venta, La Florida y El Paraíso. El valle de El Paraíso se ubica a 27 km al noreste de Copán, 30 km al sur de Quiriguá, y 20 km al oeste de El Puente. El valle contiene dos asentamientos importantes del período Clásico (400-850 d.C.) El primero, conocido como El Paraíso, está ubicado a lo largo del borde sudeste del actual pueblo, cerca de Quebrada Rosario. El sitio arqueológico de El Paraíso exhibe un plano arquitectónico de patio cuadrangular con una plataforma elevada y dividida en tres patios hundidos, y esculturas de estilo maya. El otro centro, El Cafetal, está ubicado a un km al sudoeste sobre el lado opuesto del Río Ocote (Canuto, Bell 2005). Los investigadores han señalado que la disposición abierta de las estructuras de El Cafetal, alrededor de una plaza, es similar a la de El Puente (Nakamura et al 1991, Canuto, Bell 2005). Ver Ilustraciones 73-74.

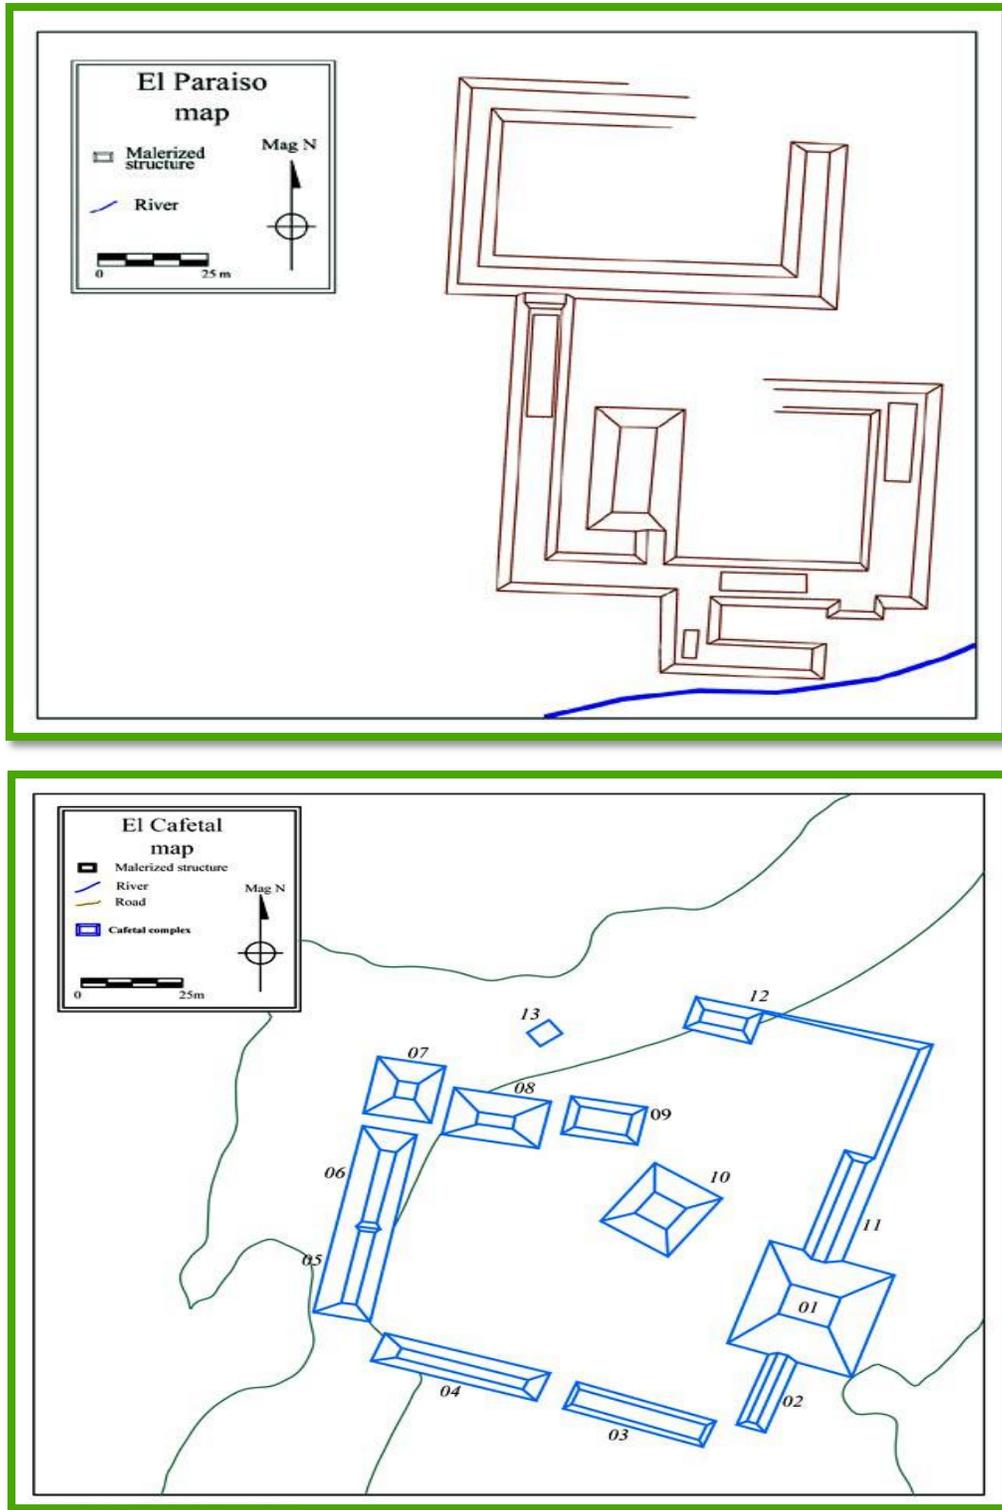
Ilustración 74 Mapas rectificados de los principales sitios del Valle del Paraíso, Copán

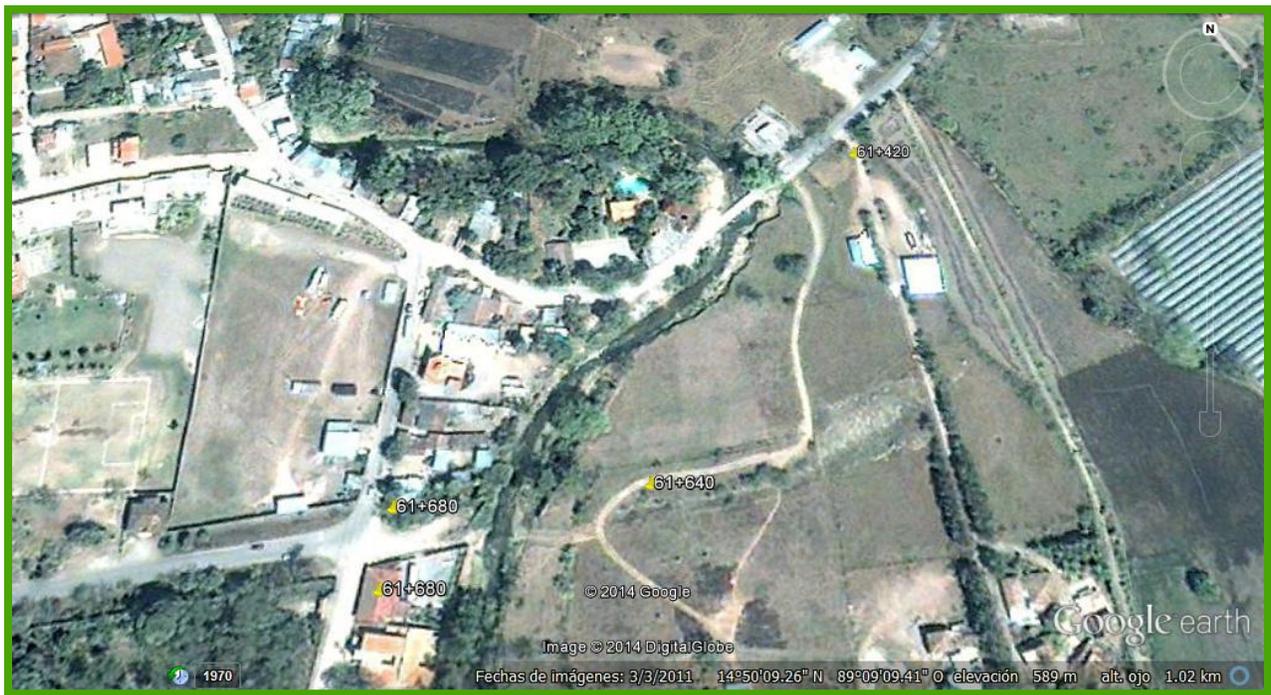
Ilustración 75 Ubicación de las estructuras a ser afectadas, de las estaciones 61+420 a 61+680

Ruinas			N					
Copán Ruinas	61+420	268440E	1641400 N	Muro bloque		La vega de la maruca	5	Si
Copán Ruinas (Puente Colgante)	56+715	272011E	1644007 N	Madera	Zinc	Privado	10	Si, un corral de madera

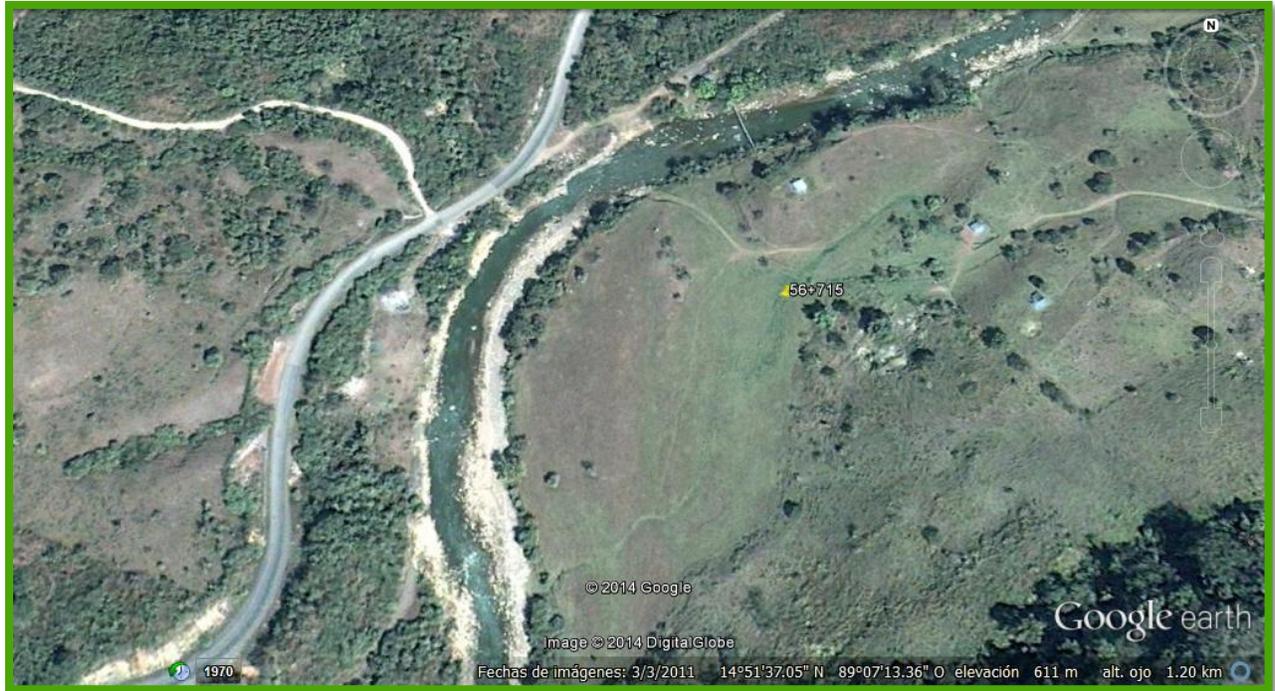
Ilustración 76 Ubicación de la estructuras a ser afectada en la estación 56+715

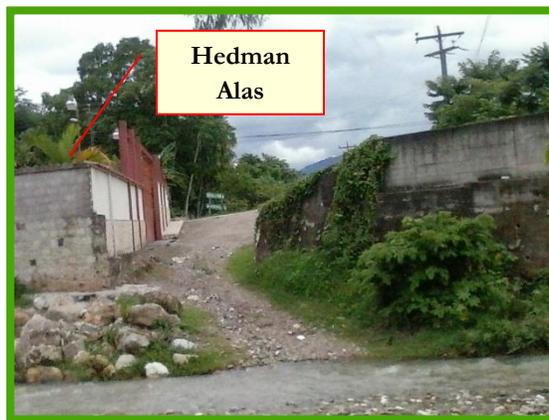
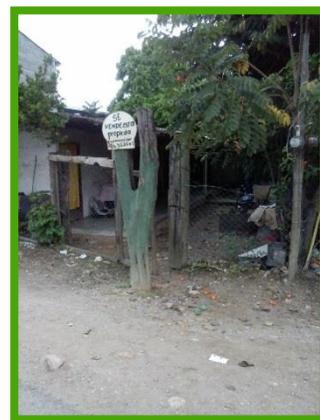
Ilustración 77 - 78 Casa a ser afectada por el proyecto, frente a Hedman Alas (Estación 61+680)

En las siguientes ilustraciones se muestra el tipo de estructura a ser afectadas por el proyecto.

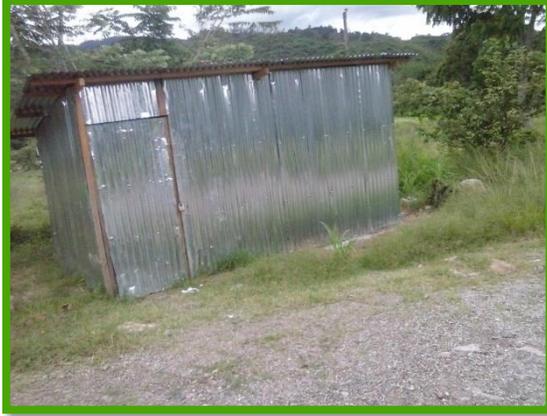
Ilustración 79 Bodega de zinc (Estación 61+640)

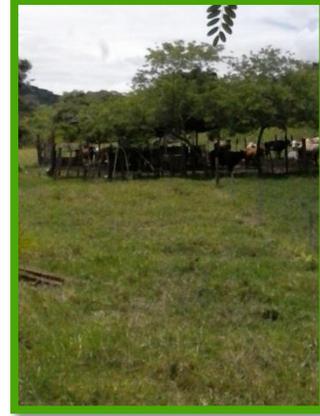
Ilustración 80 Establo de madera (Estación 56+715)

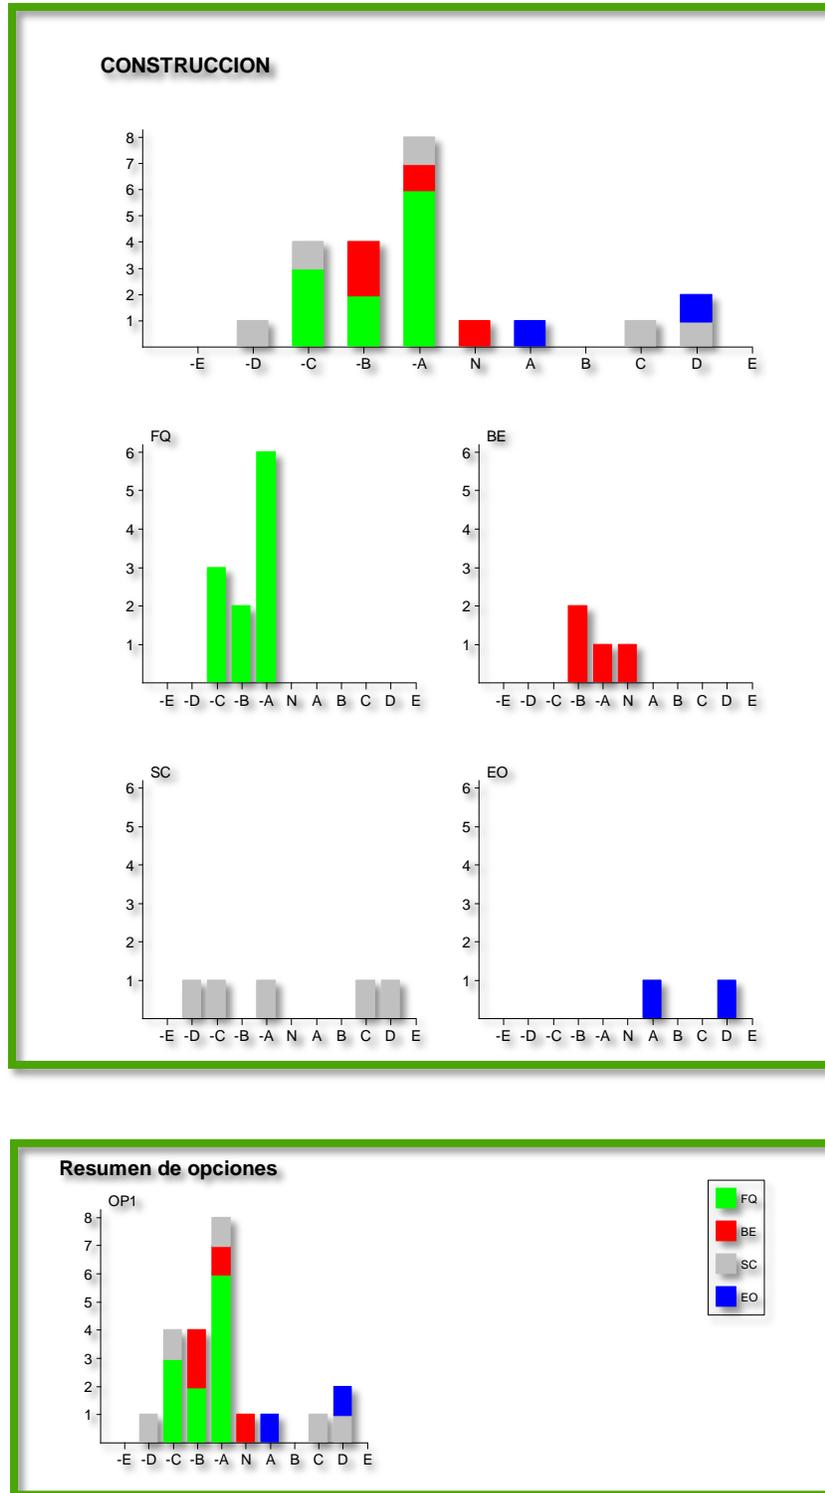
Ilustración 81. Detalle del puntaje ambiental por componente para la etapa de construcción

Tabla 71. Puntaje ambiental para la etapa de construcción

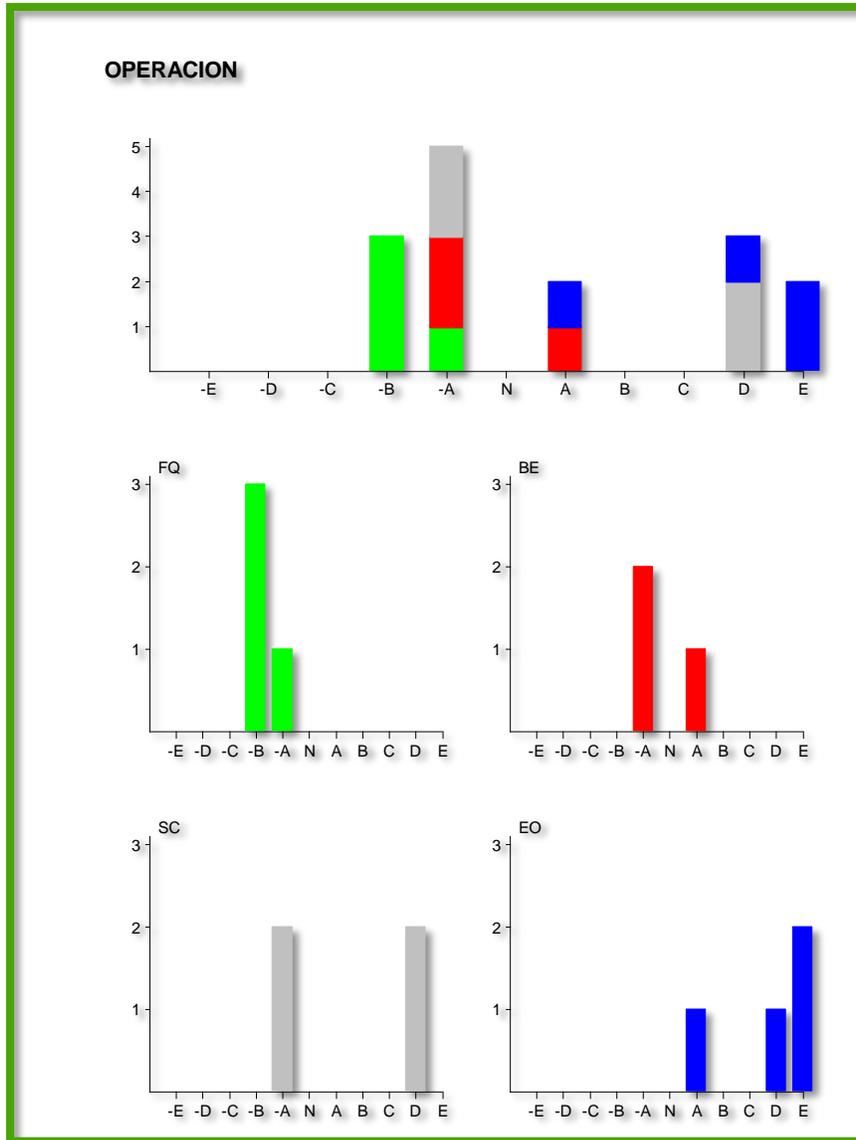
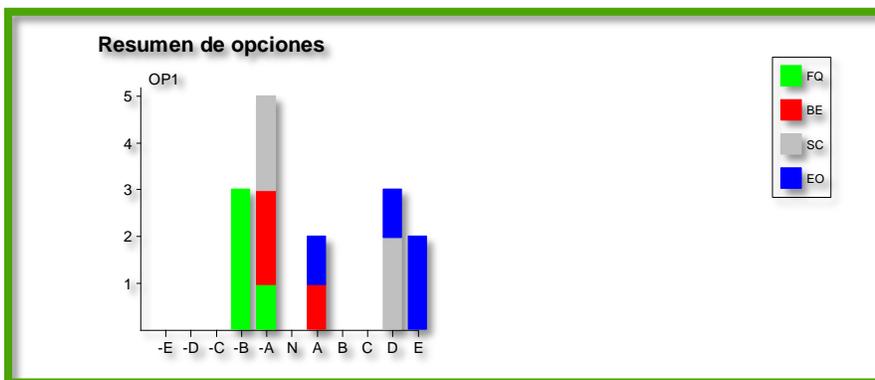
Ilustración 82. Detalle del puntaje ambiental por componente para la etapa de operación

Tabla 77 Puntaje ambiental para la etapa de operación
